滝坂地すべり対策事業における集水ボーリングの集水管目詰まり防止について

星野 政一¹・清水 一浩²

¹阿賀野川河川事務所 副所長 (〒956-0032 新潟市秋葉区南町14番28号)

本報告では、主たる対策工である集水ボーリングにおいて、維持管理の負担軽減とコスト縮減を目的に試験導入した、集水管閉塞防止器の設置効果と課題について、報告するものである。

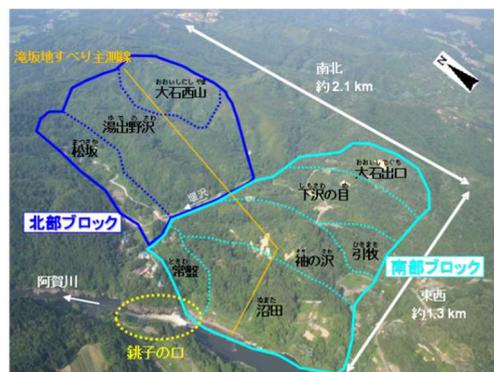
図-2 滝坂地すべり全景

滝坂地すべりは、阿賀野川水系阿賀川の中流域右岸、福島県耶麻郡西会津町豊洲地先に位置し、南北約2.1km、東西1.3km、地すべり層厚最大140mで、想定地すべり移動土塊量は約4,800万m³の日本最大級の大規模地すべりである(図-1、2)。

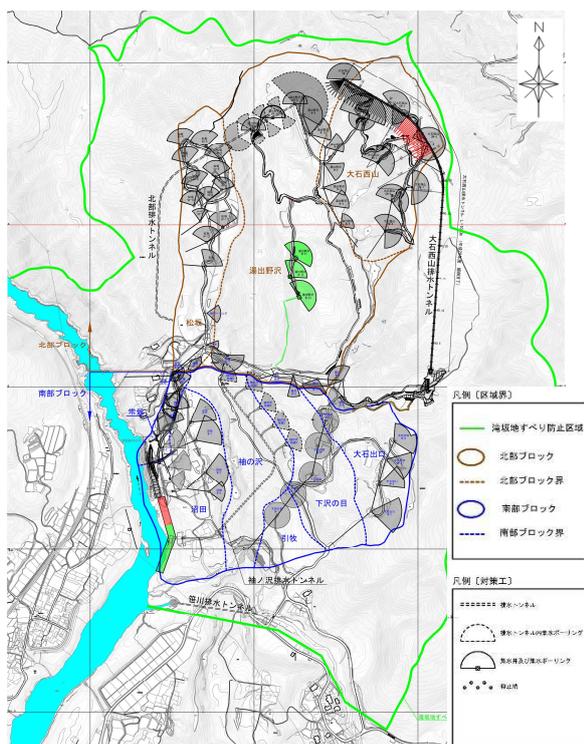
図-3 地すべり対策事業計画図

活動の要因となる応力を減少させ、地すべり活動を停止・緩和させることを目的とした抑制工による対策を中心とした事業計画となっている。地下水排除を目的とした集水ボーリングを主な対策工とし、集水した地下水を排水するための集水井、排水トンネル、水路工などが計画されている（図-3）。

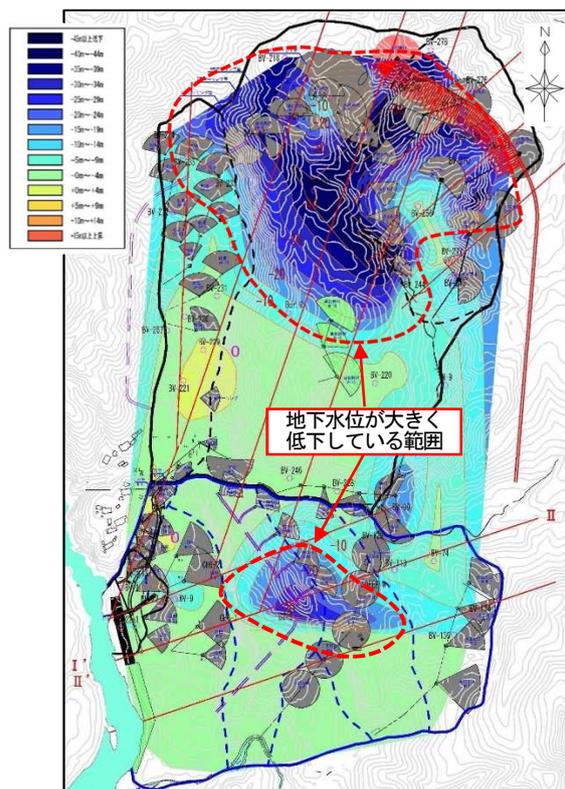
図-4 対策工実施前と令和4年度最高水位との地下水位差分図

本地区の対策工は、地すべり活動を縮小させる地下水排除工が主体となっている。このため、地すべり対策の効果の評価として、対策工実施前後の地下水位の変化があげられる。対策工実施前と現在の最高地下水位の変化を図-4に示す。地下水位の低下が顕著な観測地点では、南部ブロックで最大約30m、北部ブロックで最大約50mの低下を観測、特に斜面上部を中心に高い事業効果が発現している（図-4）。

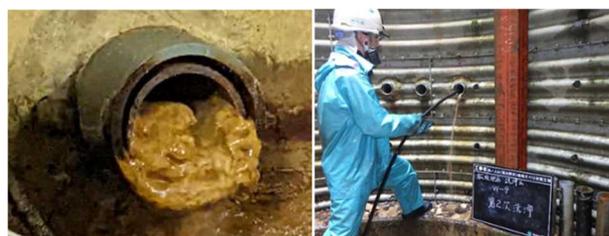
定期点検により把握された滝坂地区の対策施設変状の特徴としては、腐食や経年劣化による施設の老朽化よりも、集水管の目詰まりが多いことである（写真-1）。

写真-1 沈殿物による集水管の目詰まり状況及び洗浄による付着物の除去作業状況

集水管の目詰まりが進行すると、やがて集水管が閉塞して集水機能が失われるため、定期的な洗浄による付着物の除去が必要であり、これにかかる作業量やコストが対策効果を維持する上での大きな課題となっている。

集水管の目詰まりは、凝灰岩や泥岩の分布する南部ブロックを中心に多く発生している。目詰まりを起こしている付着物は鉄水酸化物であり、硫酸ナトリウムなどミネラル分が多く溶存した地下水が大気と接触することで、鉄バクテリアによって生成されたものである。

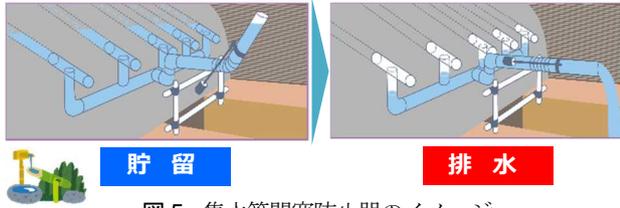
図-5 集水管閉塞防止器のイメージ

装置の原理は、複数の集水管に接続・集約した配管内に集水された地下水を一時的に貯留し、大気との接触を防止することで鉄水酸化物の発生を抑制、更に一定量貯留された地下水を「鹿威し（ししおどし）」の原理で排水し、排水する際の勢いで配管内に付着した沈殿物を排出するというものである（図-5）。

この装置が完全に機能すると、鉄水酸化物は発生せず集水管内はきれいな状態が維持されるため、定期的な洗浄による付着物の除去作業が不要となり、維持管理の作業量やコストの大幅な負担軽減が図られる。また、この装置は動力を必要としないため、設置にかかる費用の他にランニングコストは基本的に発生しない。

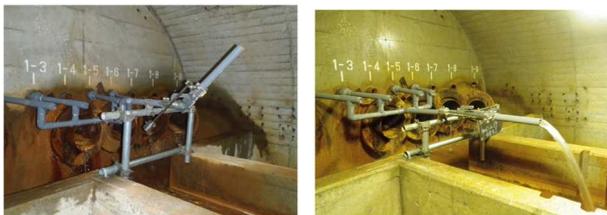
過去の定期点検の結果、鉄水酸化物の付着が顕著であった排水トンネル内の集水施設及び集水井の2箇所において、土木研究所の指導の下、平成28年度に地下水排除施設集水管閉塞防止器を試験導入した（写真-2）。装置の設置は、定期的な集水管の洗浄後に行い、装置設置の有無の状況を対比できるように、隣り合う箇所に装置を設置しない集水管を設けた。

写真-2 集水管閉塞防止器の設置状況

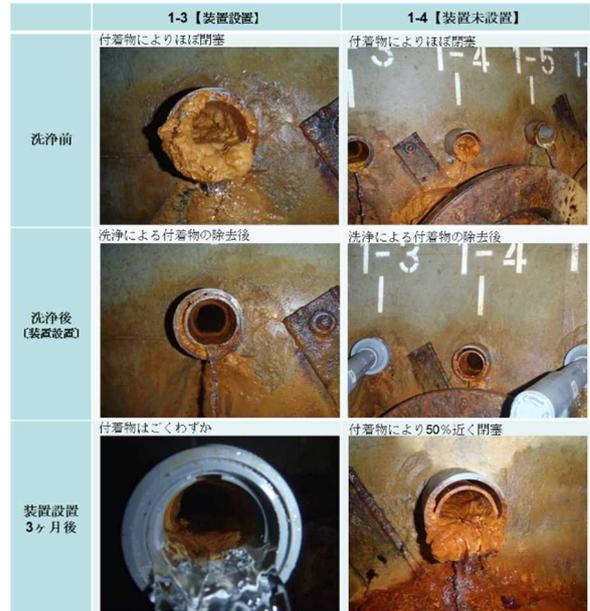
表-1 装置設置直後の状況

設置直後の状況を、図-6に示す。

ほぼ閉塞に近い状況にまで鉄水酸化物が付着した集水管を、きれいに洗浄除去して装置を設置、設置後約3ヶ月の状況を確認した。装置を設置しなかった集水管では、閉塞率が50%近くまで酸化物が付着していたのに対し、装置を設置した集水管では、酸化物の付着はごくわずかであり、健全な状態が維持されることを確認した。

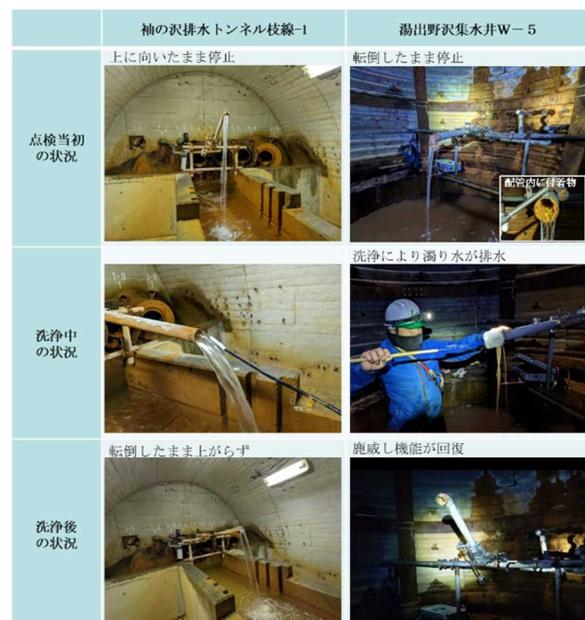
表-2 設置後数年経過後の状況

装置の設置からおよそ5年後の定期点検時に、状況の確認を行った。排水トンネル内及び集水井内のどちらの装置も、鹿威し機能は停止していた。上向きに停止して

いた排水トンネル内の装置は、配管内の付着物はごくわずかであったのに対し、転倒したまま停止していた集水井内の装置は、配管内にある程度の付着物が見られた。これは、排水流量の少ない時期に地下水が大気に触れる機会が増えたためと考えられ、配管内を洗浄し錘位置を調整すると鹿威し機能が回復した。一方、排水トンネル内の装置は、大量の排水により機能は回復しなかった。

点検・整備の数か月経過後に、その後の状況について確認を行った。集水井内の装置は、配管内に付着物もなく、鹿威し機能を維持していた。一方で、排水トンネル内の装置は、排水流量は減少傾向にあったが、鹿威し機能は回復の基調が見られなかった。鹿威しの動きが悪い原因は、鹿威し装置の屈曲部に付着した石灰分によって摩擦が大きくなっていることが考えられたため、付着物を除去・清掃しグリースを塗布したところ、可動部の動きが滑らかになり、鹿威し機能の回復の兆しが見られた。
