# 常願寺川における流量観測高度化に向けた 取組みについて

濱浦 千歩<sup>1</sup>・山田 秀夫<sup>2</sup>・山辺 晃生<sup>1</sup>・熊谷 文也<sup>1</sup>

<sup>1</sup>富山河川国道事務所 流域治水課 (〒930-8537 富山県富山市奥田新町2-1)

流量観測により取得される流量データは河川の治水計画のための重要な基礎データであり、より精度の高いデータを取得することが求められる。本稿では富山河川国道事務所が管理する常願寺川をフィールドとして、急流河川特有の急激な水位上昇や急峻地形を有する厳しい条件下において、流量観測の高度化実現に向けて、観測精度の向上および現地作業の省力化を図るべく現地検証を行った概要について報告する。

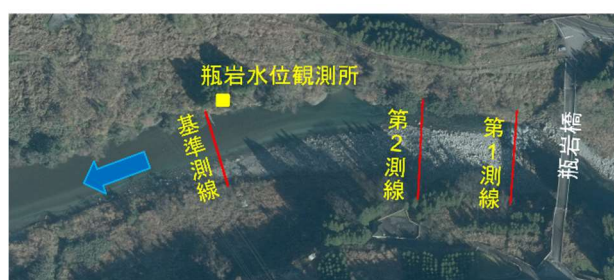
図2 瓶岩観測所の上空写真

当観測所の高水観測（浮子観測）における観測体制は図-2に示すとおりであり、基準測線の上流に第1測線、第2測線を設定している。また、第1測線上流の「瓶岩橋」より浮子を投下することで観測を実施している。（図-3）

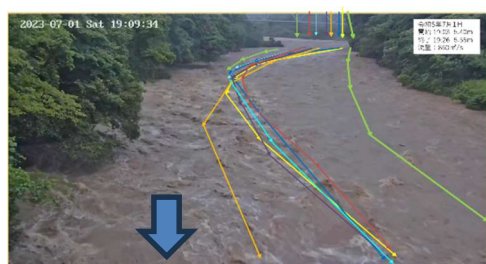
図-5 投下した浮子の軌跡

浮子投下地点の瓶岩橋から基準測線までは約170mの距離がある。この区間においては河道の断面形状から、滞筋が右岸に集中しており、洪水時には偏流が発生し、投下した浮子は右岸側に流れてしまう傾向にある。(図-5、6) このため測線断面における平均流速を正確に計測できず、観測精度に影響を及ぼす可能性がある。

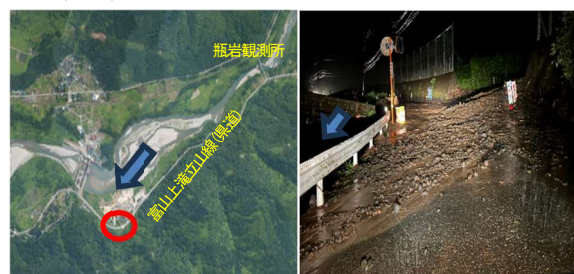
図-7 県道での土砂災害発生状況

また、令和5年7月出水では観測所に通じる県道で土砂災害が発生していることから、出水時に現地まで辿り着けずに観測が実施できない場合も想定される。(図-7)

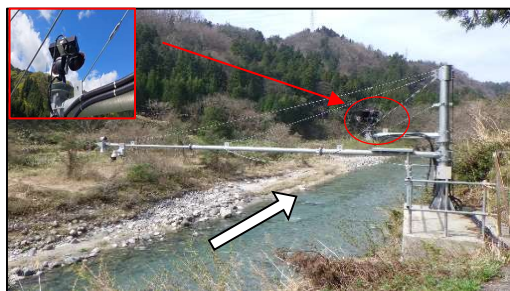
図-10 電波式流速計設置状況

瓶岩観測所では令和4年度に右岸側の局舎付近に機器を設置し、令和5年度出水期より運用を開始している。（図-10）設置した機器は首振り機能を有しており、一台の機器で複数の点にマイクロ波を照射することが可能である。これにより測線断面における平均流速が計測可能となる。また、観測した水位・流速はリアルタイムで確認することが可能である。（図-11）
