# 国道41号片掛地区における応急組立橋の 設置から撤去まで

2020年4月10日に国道41号猪谷楡原道路の富山市片掛地先にて発生した道路下の法面崩落箇所において、応急組立橋による交通解放から法面对策後の応急組立橋撤去までの施工事例について報告する。

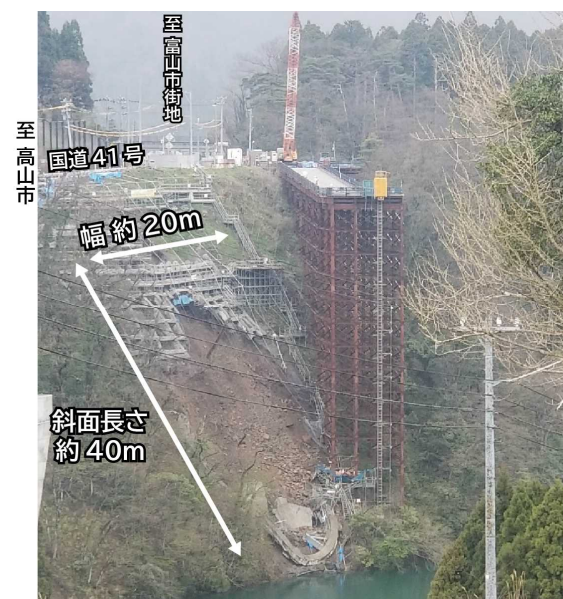
土砂崩落の規模は高さ40m、幅20mの範囲となり(写真-1)、さらなる崩落の危険を考慮し、国道41号の通行止めを行うとともに、並行する東海北陸自動車道及び北陸自動車道の無料措置を実施することにより、通行止め期間においても中京方面との交通を確保することとした(図-3)。

写真-1 被災状況写真(2020年4月10日対岸より)

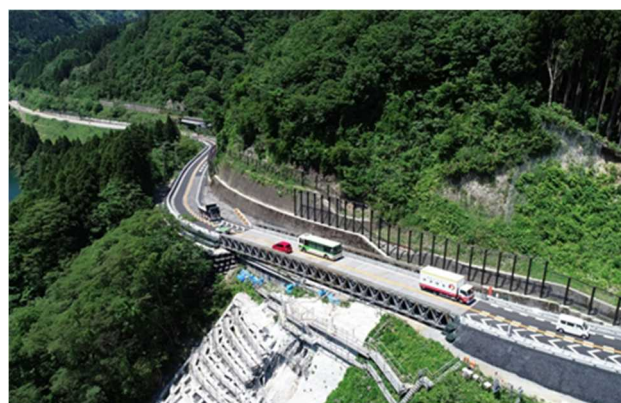
このように、設計や地質調査、施工を進め、2020年5月27日15時に通行止めを解除し、交通を確保した(写真-2)。この結果、幹線道路である国道41号の通行止め期間は48日間であった。

写真-2 応急組立橋による交通開放状況

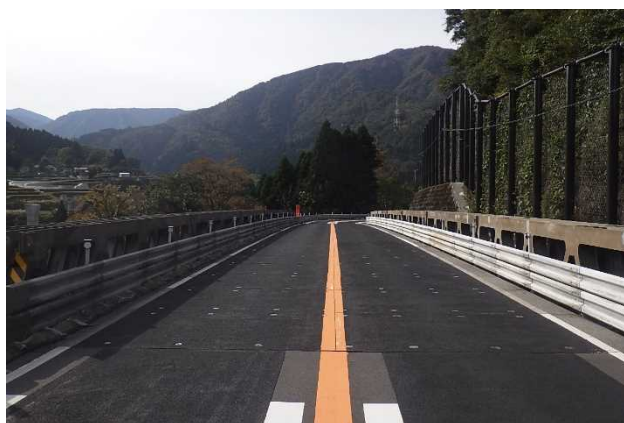
写真-3 凍結抑制舗装の実施状況

当該地域の年間降雪量は382cm（5ヶ年平均）、擦り付け区間の最大勾配は6％、橋梁上の勾配は5％となっており、下記の1～3に示す冬期間のスリップ対策と登坂不能車対策を行い、冬期間においても円滑な交通の確保を行った。

1. 凍結抑制舗装（応急組立橋と前後のカーブ区間）（写真-3）
2. CCTV（既存2台、仮設1台）による常時監視
3. 片掛地先専用の除雪ドーザによる除雪体制強化

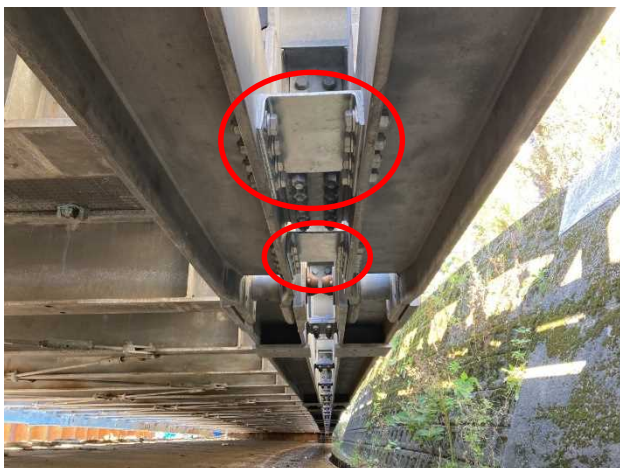
写真-5 トラス主構ガセットの補強

亀裂の進行を抑える対策として、予備仮受構工（サンドル）による桁への負荷軽減、トラス主構の補強部材の設置を行い、応急組立橋による供用中の通行を確保した。（写真-5）

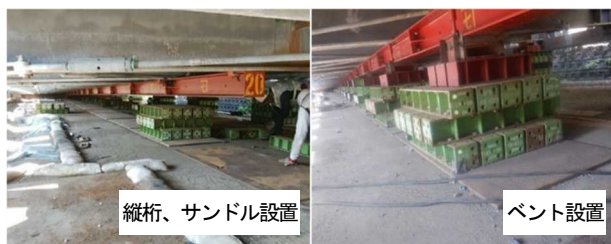
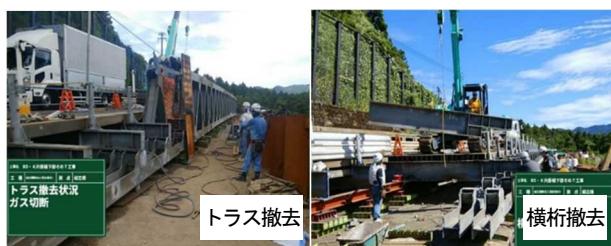
応急組立橋の撤去については、解体する場合は全面通行止めが長期間にわたるため、部材を切断しながら撤去する方法を採用した。2車線分の橋梁を上下線の半分に分けて施工すること、部材を切断しながら撤去することとなるため、縦桁、サンドル、ベントを設置し、下から部材を支えながら施工を行った（写真-6）。

写真-6 応急組立橋の撤去状況

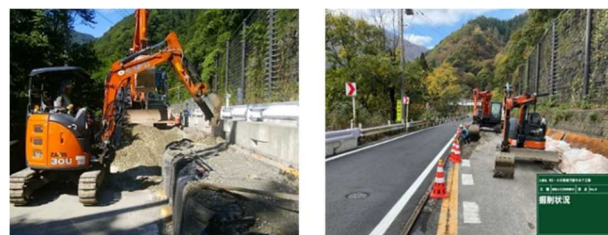
片側交互通行を行っている状態での施工となるため、施工幅員が1車線程度となり、旋回半径も確保できないことから掘削機械は規格を小さくし、小旋回タイプを使用することで一般車両や既設構造物との接触を防止した。

作業効率の低下に対しては、機械の台数を増やすことにより工程の進捗を図った（写真-7）。

写真-7 小旋回タイプのバックホウによる施工

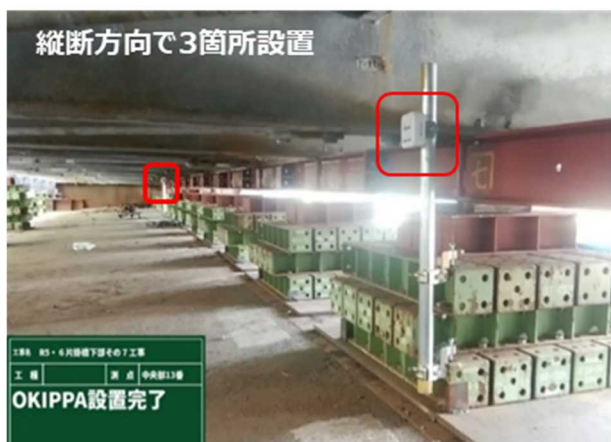
応急組立橋を供用しながら、2車線の幅員のうち1車線を切断しながら撤去し、残る部分を車両通行帯とする例のない工事であり、応急組立橋の崩壊・倒壊が懸念された。

写真-8 『OKIPPA』の設置状況

警告通知機能を持つ傾斜管理クラウドシステム『OKIPPA』をベント基礎に設置し、ベント基礎の挙動をリアルタイムに観測した（写真-8）。

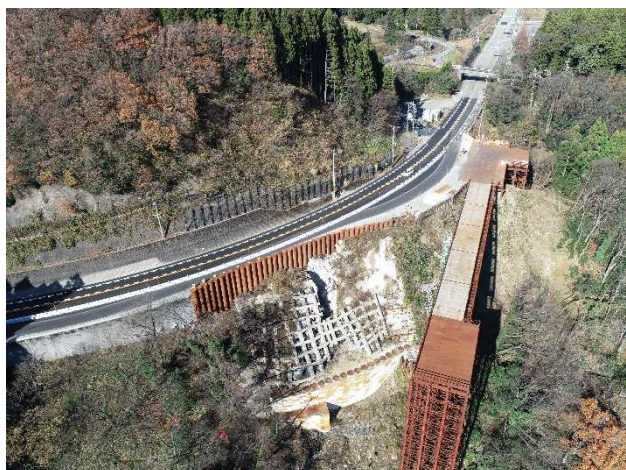
法面对策の施工に時間を要したことにより、応急組立橋の撤去が2023年度になったが、2023年7月18日の通行規制開始から12月6日の通行規制解除に至るまでの約4ヶ月間に応急組立橋撤去の工事を実施し、本格的な降雪期を迎える前に無事に交通解放を行うことができた（写真-9）。

写真-9 応急組立橋撤去後の交通解放状況
