# 航空レーザ測量による土砂動態把握及び 砂防施設管理への活用検討について

令和4年8月3日からの大雨前後の航空レーザ測量による土砂動態把握や、堆砂や洗掘の把握実績を踏まえた砂防堰堤の施設管理情報への活用について検討したので報告する.

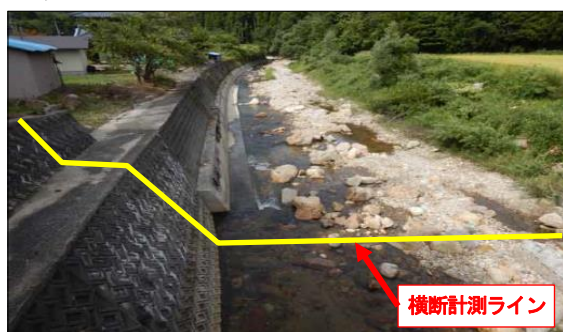
図-1 実測実施状況①

水域の計測データの精度を検証するため、ALB計測実施箇所、実測が可能な区間を抽出し、河川横断測量を実施した。実測は、ネットワーク型RTK方式により、ALB計測実施時期と同時期に実施することとし、計測後の出水による土砂移動の影響を排除した。（図-1、図-2、図-3）

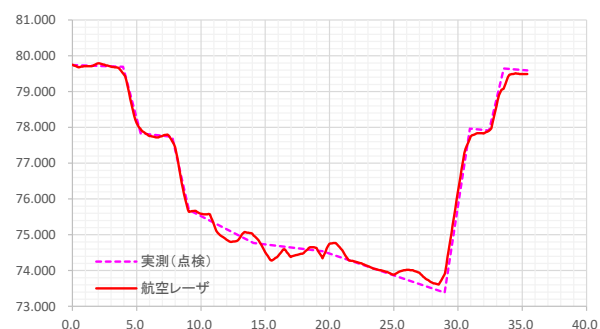
図-3のとおり、一定の条件を満足すればALB計測により水域を含めて大きな誤差なく把握可能であることが示唆された。

図-3 ALB計測データと実測データの比較断面図

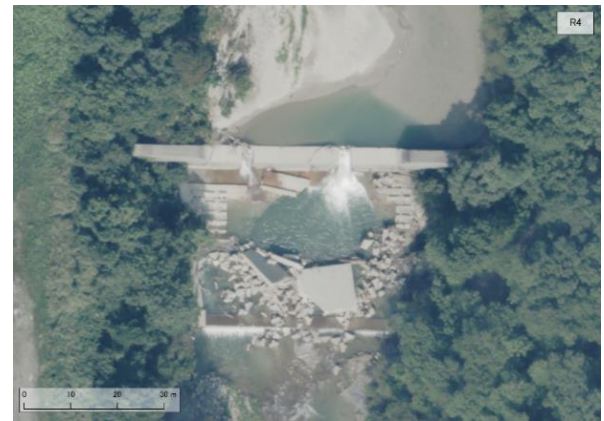
写真-2 2021年（令和4年）簡易オルソ画像

点群データと簡易オルソ画像（図-10、写真-2）を比較しても視覚情報が写真に対して遜色なく、損傷を把握できている。このため、簡易オルソ等からは把握困難な植生下などの施設状況変化についても航空LPにより三次元点群データを高密度で取得することで施設の概括的な状況把握に十分な情報が取得可能であることが示唆された。
