# 石川海岸片山津工区における養浜の効果検証

山田 修汰<sup>1</sup>・廣瀬 昌宏<sup>1</sup>

<sup>1</sup>金沢河川国道事務所 海岸課（〒920-8648 金沢市西念4-23-5）

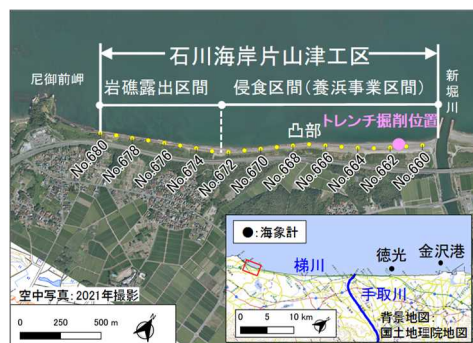
図-1 位置図

今回テーマにした片山津工区は、図-1に示すとおりNo.672より西側を岩礁露出区間、東側を侵食された砂礫浜区間（以下、侵食区間という）に分けられる。侵食区間では図-2に示すとおり2012年から毎年礫養浜を実施しており、2021年度末時点で累計9.9万m<sup>3</sup>の礫養浜を実施した。これまでの測量データ等によるモニタリングから侵食区間は堆積傾向になっていることが確認されている。しかし、これまでの測量結果では時点の地形情報を示しているに過ぎず、また底質調査では表層のみの状況しか把握できないためこれまでの堆積経緯を推定することが出来なかった。そこで、今まで実施してきた礫養浜がどのように海浜形成に効果を発揮しているか評価するため、トレンチ調査を実施し海浜形成のメカニズムを考察した。

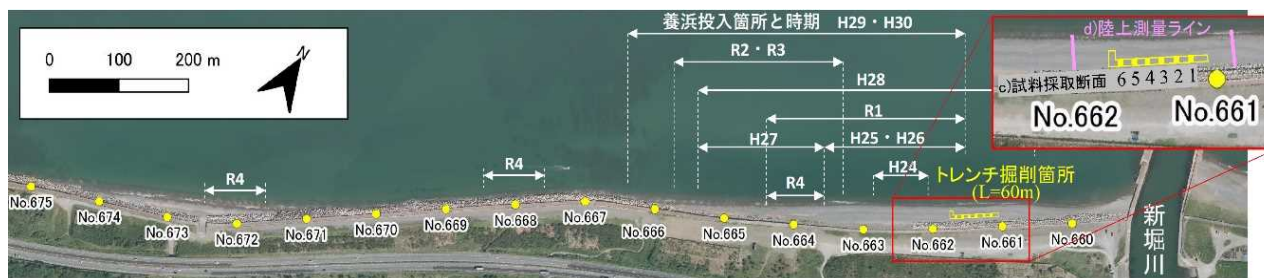
図-5 トレンチ掘削断面の例

- 掘削断面をRTK-GNSS測位機能搭載のUAVを用いて撮影し、壁面に対するオルソ画像を作成した。
- トレンチ形状の地理情報を把握するため、3次元レーザ測量により計測したトレンチ詳細地形と、上空UAVからSfM処理を経て取得したデータを合成し3Dモデルを作成した。
- 養浜材の混合状況を調べるため、粒径や色等から目視により、投入礫のみの層と下側の砂と礫が混合している5層を抽出（図-5）した。各層ごとに土砂を採取し、ふるい分け試験を実施した。
- 現地の地形を把握するために、RTK-GNSS機器を用いて、トレンチ掘削の新堀川側と尼御前側の2測線で簡易的に岸沖方向の陸上地形を計測した。

トレンチ掘削断面を図-5に、分類した5層のふるい分け試験結果を図-6に示す。表層の礫層である図-5、-6のラベル11の層を深さ区分1とし、以下同様にラベル12を深さ区分2、ラベル13を深さ区分3、ラベル14を深さ区分4、ラベル15を深さ区分5とする。これらの図より、表層に礫材が厚く分布し、地点によってはその下に異なる堆積層が確認できる。
