# 能登復興 出水期に向けた取組み -能登をいいがにしたい-

<sup>1</sup>北陸地方整備局 能登復興事務所 河川・砂防・海岸グループ (〒920-8648 石川県金沢市西念4-23-5)

能登復興事務所は、令和6年能登半島地震からの迅速な復旧・復興を目的とし、令和6年2月16日に北陸地方整備局に設置された。復旧・復興事業のうち、著者の所属する河川・砂防・海岸グループ（以下、「河砂海G」という。）では、河原田川での河川被災、河原田川流域および町野川流域での土砂ダム形成、宝立正院海岸での施設被災、国道249号沿線での地すべり現象に取り組んでいる。本報では、各対策箇所での応急対策の取組みを整理したので報告する。

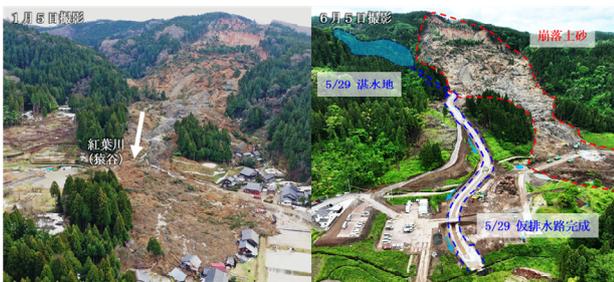
図3 大規模な土砂崩落 図4 仮排水路の完成

登半島地震における土砂災害対策検討委員会（委員長：新潟大学 丸井英明 名誉教授）による確認のもと工事を進め、5月29日に全長575m、水路幅5.3m（底幅2.5m）の仮排水路が完成した（図-4）。なお、6月12日には、試験通水を実施し、正常に通水することを確認した。これらの工事にあたっては、作業員の安全確保等の観点から、調査や工事の進捗にあわせつつ、崩落土砂や湛水地の監視観測体制を整備している。

本地域では、崩落土砂による安否不明者の捜索活動を消防と警察が実施しており、関係機関との密な連携が特徴的である。国土交通省は、捜索活動の実施主体では無いものの、捜索協力をしながらの応急対策工を実施している。また、3月5日には二次被害の危険性から捜索活動が一時中断されたが、応急対策工による仮排水路の完成および、捜索箇所における斜面の安全勾配の確保等により、6月24日から警察による捜索活動が再開されている。

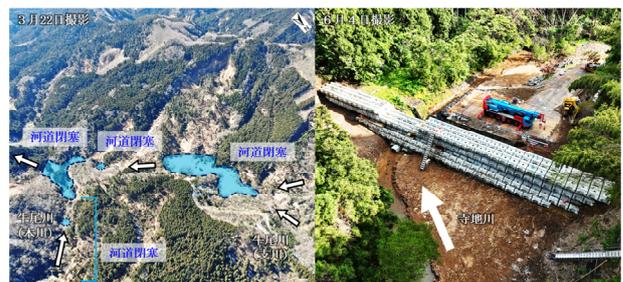
図5 河道閉塞の発生 図6 ブロック堰堤

輪島市東部を北流する町野川では、多数の斜面崩壊が発生し、支川の寺地川、牛尾川、金蔵川にて河道閉塞が発生した。このうち、寺地川で2箇所、牛尾川で5箇所の土砂ダムが形成され、同一溪流内に複数の河道閉塞が発生した（図-5）。河道閉塞の発生による浸水被害等は無かったものの、二次的な土砂移動の危険性を考慮し、1月20日には牛尾川下流域を中心に46世帯84人に避難指示が発令された<sup>16)</sup>。

工事に関しては、発災後から石川県にて下流域への土砂流出軽減を目的とした大型土壌積み工を実施していた。その後、牛尾川と寺地川については、今後の降雨等により二次災害が発生するおそれが高く、対策に高度な技術力を必要とすることから、石川県知事の要請のもと2月6日より国土交通省が工事に着手している<sup>22)</sup>。6月の出水期まで約4ヶ月しかない中、下流域への土砂流出抑制効果を発現させるべく、各河川の下流部に短期間で施工可能なコンクリートブロック堰堤の整備を行い、両河川ともに5月31日に整備を完了した（図-6）。

ブロック堰堤の整備では、作業場所の不足や劣悪な交通網により、短時間に現地でブロックを製作することが困難であった。このような状況を踏まえ、北陸地方整備局管内での備蓄コンクリートブロックの活用を調整し、出水期までの完成に間に合わせた。平成26～30年度までのコンクリートブロック堰堤の施工実績36件に関する調査では、設置の決定から設置完了までの平均的な工期は95.9日間であった<sup>7)</sup>。既往調査の堰堤は、高さ3.0m未満×長さ50.0m未満の規格が多い一方で<sup>7)</sup>、牛尾川では高さ4.0m×長さ50.0m、寺地川では高さ5.5m×長さ60.0mと先行事例よりも大きな規格であり、本工事における115日間での設置完了は順当な整備速度であると思われる。

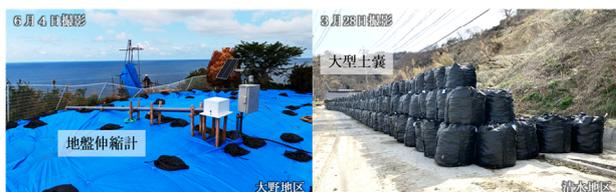
図7 滑動状況の監視観測

調査に関しては、1月2日のヘリ調査にて状況を把握した後、道路の啓開状況に合わせ、現地調査や監視観測体制を拡充していった。監視観測では崩落土砂の滑動状況を把握すべく、地盤伸縮計を設置しており、作業員の安全確保を行っている(図-7)。また、調査結果や観測情報は、自治体や関係機関と適宜共有しており、捜索活動や避難指示の発令判断などに活用されている。

工事に関しては、不安定な状態で土砂や流木が堆積しており、今後の降雨により二次災害が発生するおそれが高いことから、石川県知事の要請のもと、珠洲市の清水、仁江区にて、1月23日より国土交通省が国直轄施行に着手している<sup>14)</sup>。その後、現地の被災概況を把握する中で新たに緊急対策の必要性が生じた輪島市の5地区にて、石川県知事の要請のもと、2月1日より国土交通省が国直轄施行(曾々木地区、大野地区)や権限代行(渋田地区、名舟地区、深見地区)に着手している<sup>28)</sup>。応急対策の実施内容は、地区によって異なるものの、崩落土砂の国道への流出を防ぐ対策(図-8)、崩落土砂の滑動を抑制するために崩壊地内部の水を排水する対策(図-9)、亀裂部分からの雨水の浸透を防ぐことで崩落土砂の滑動を抑制する対策(図-10)、の3種類に大別される。本対策地域は、国道249号沿いに位置していることから、作業スペースや段取り等について、道路グループと密に調整を図りながら対策を進めている。これらの応急対策は、仁江地区を除く6地区で6月3日までに完了しており、仁江地区では警察による捜索活動の支援をしながら応急対策を進めている。

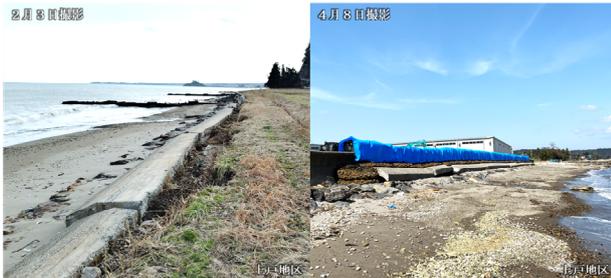
図11 海岸護岸の倒壊状況 図12 仮締切の完了

能登半島の内浦に面する珠洲市の正院町、飯田町、上戸町、宝立町では、地震動や津波の影響により、堤防が倒壊するなどの甚大な被害が発生した。このうち、建設海岸に分類される宝立正院海岸では、直立堤や水たたきの損傷、護岸の倒壊が発生した(図-11)。正院町～宝立町の津波浸水面積は約100haであり、推定される最大浸水深は約4mである。また、宝立正院海岸の背面には家屋のみならず、病院、学校、行政機関などが存在し、再度災害発生時の社会的影響が甚大な地域である。

工事に関しては、海岸堤防が倒壊するなど甚大な被害が発生しており高潮・波浪等に対して浸水のおそれが高まっているとして、石川県知事の要請のもと2月1日より国土交通省が権限代行にて着手している<sup>28)</sup>。応急対策では、倒壊前の海岸堤防高の確保を目標とし、袋詰め玉石や大型土嚢による仮締切を4月8日に完了した(図-12)。また、追加調査や現場施工の進捗に合わせ、追加で大型土嚢等による応急対策を実施し、6月6日に最終的な応急対策が完了している。なお、最終的な応急対策状況は、正院・直地区で1720m、上戸地区で1337m、宝立地区で1015mの合計4072mである。
