# 隆起した海岸を活用した被災地支援につながる 緊急復旧道路の整備

<sup>1</sup>能登復興事務所 計画課 (〒926-0852 石川県七尾市小島町西部2 )

令和6年能登半島地震で被災した国道249号沿岸部輪島市野田町（千枚田工区）にて、地震により隆起した海岸部を活用し緊急復旧道路を整備した。全国的に有名な名勝「白米千枚田」へのアクセス性も考慮し、復興の象徴として地域の活動を応援する道路と位置づけ、復旧に当たった内容について報告する。

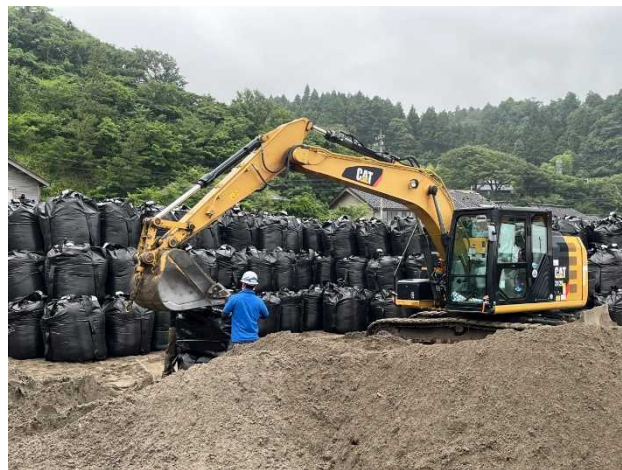
写真-1 大型土のう作成状況

盛土と大型土のうの作成にあたっては、名舟漁港の東側にある海岸砂を使用させて頂いた。海岸砂を使用するにあたり名舟地区と協議を行い、「復興のためなら」と快く了承頂いた。また、大型土のう作成時には名舟漁港や輪島市白米地区の残土置き場を施工ヤードとして活用した（写真-1）。

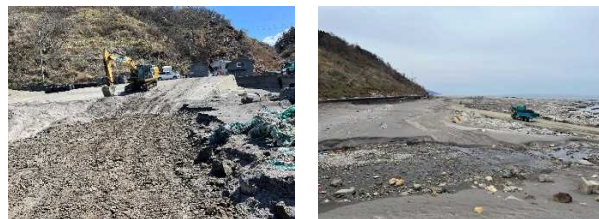
写真-2 工事用進入路作成状況

現道の国道249号から隆起した海岸へ向かう工事用進入路として、名舟側にある現道に摺つく既設のスロープを出入口とし資機材の搬入に活用した。仮設道路造成範囲の外側（海側）へ向かって路床整正を行い、工事用車両が走行可能な工事用道路として活用し、施工の効率化を図った。また、作成した工事用進入路については、Ⅱ期線の路床として一部使用した（写真-2）。

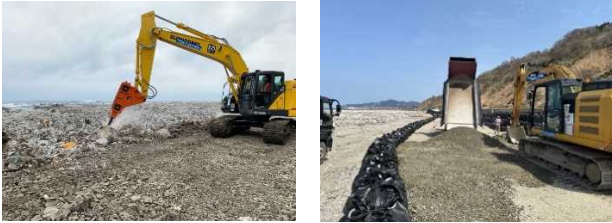
写真-3 路床整正・路盤造成状況

仮設道路の整備にあたり、ブレーカーやバックホウを用い隆起した海岸の突起部分等の整正を行った。また、海岸の性状を調査し、迂回路の路床として十分な強度があることを確認した。路床整正後、仮設道路の法尻となる位置へ大型土のうを先行して設置した。先行設置した土のうの間へ砕石を敷均し、転圧することで路盤造成を行った。砕石は前述の工事用進入路を活用し10tダンプ

で運搬を行った（写真-3）。

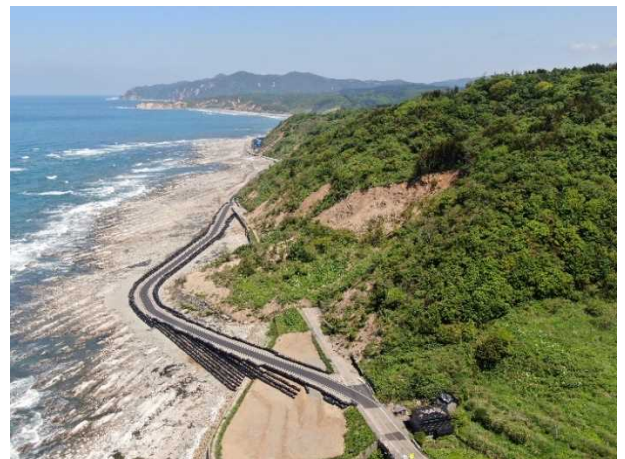
写真-6 I 期線交通開放後の千枚田工区

I 期線の交通開放による道路整備効果として、前項でも述べたように輪島市街地への移動時間の大幅短縮ということが挙げられる。I 期線交通開放前は珠洲道路まで南下し迂回していたため、南志見地区から輪島市中心部まで約1時間30分を要していたが、I 期線の交通開放により20分程度まで短縮可能となった。これにより、迅速な医療活動を行えるようになるだけでなく、被災した住宅の片付けなどの被災地支援の拡大に寄与される。また千枚田工区より東側の大規模崩落区間である大川浜工区についても、工事用車両の運搬時間の短縮など復旧工事の進捗に好影響を与えることができた（写真-6）。
