# 能登半島地震における 災害対策用電気通信機器の活動状況

令和6年1月1日に発生した令和6年能登半島地震において、発災直後から災害対策用電気通信機器を活用し、主にKu-SAT、Car-SAT、ヘリサットによる道路啓開や被災状況の映像伝送を行った。時間とともに現場からのニーズや復旧状況は変化し、そうした要求に合わせ、被災現場の映像伝送をWebカメラに切替ることによる省力化や衛星回線を用いたインターネット回線の接続など、様々な機器を用いて活動した。以上の取り組みについて災害対策用機器の周知を含め、報告をする。

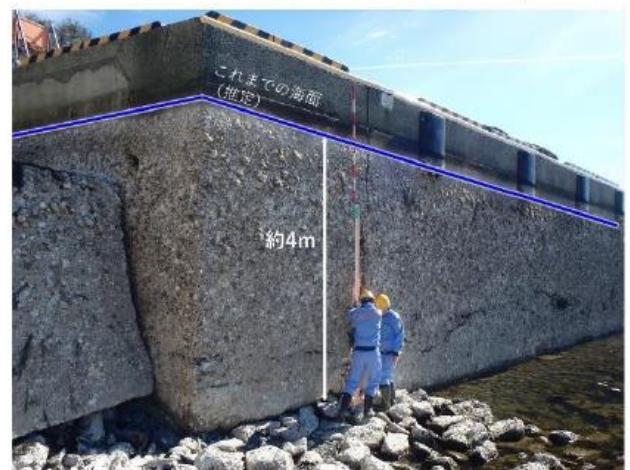
図-2 地震により隆起した現地の様子

この地震により石川県能登では大津波警報が、山形県から兵庫県北部を中心に津波警報が気象庁から発表され、警戒が呼びかけられた。また、電子基準点の観測データの解析により、輪島市は南西方向に2mの変動が見られ、西部の漁港では最大4mの隆起が見られた(図-2)。

## 鹿磯（かいそ）漁港で約4mの隆起を確認

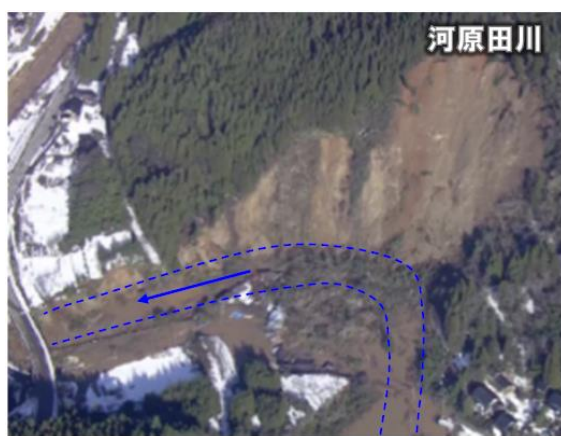
図-3 河原田川河道閉塞

などで土砂崩れによる河道閉塞が発生した（図-3）。道路では能越自動車道、北陸自動車道、国道 249 号線、国道 8 号等が被災通行止めになり、7 月 30 日現在でも、国道 249 号の 6 区間、都道府県道などで 36 区間が通行止めである。電気・通信関係においては、停電が最大約 4 万戸発生し、7 月 30 日現在では安全確保などの観点から電気の利用ができない家屋の約 80 戸が復旧できていない。通信回線についても固定型のインターネットや電話回線、携帯電話の回線が被害を受け、通信不能となった。

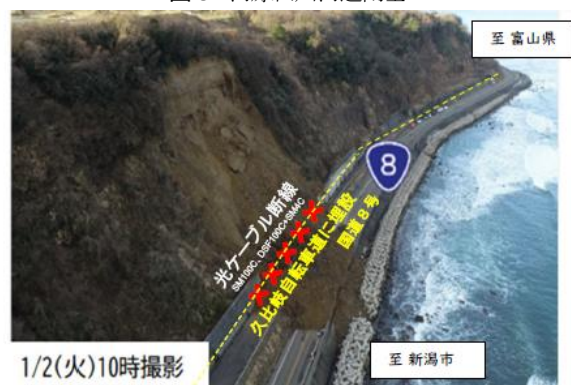
図-4 国道 8 号被災状況

また、新潟県の国道 8 号上越市茶屋ヶ原地先においても、大規模斜面崩壊により久比岐自転車道に埋設している光ケーブルの断線が発生した。これにより、道路・河川 CCTV カメラの映像断絶、河川情報テレメータの欠測を引き起こした（図-4）。

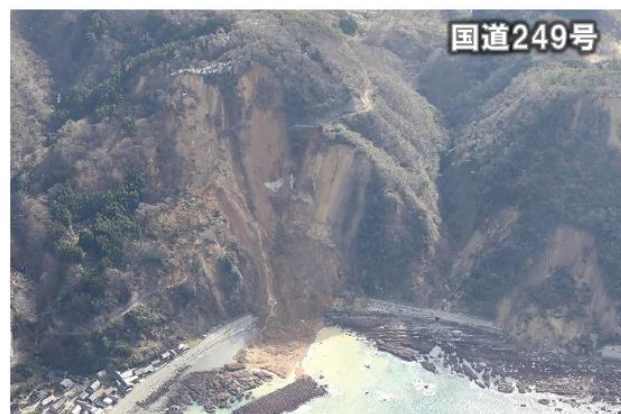
図-5 ヘリサットからの国道 249 号土砂崩壊映像

ヘリサットは防災ヘリの映像や音声を衛星回線を経由して通信するシステムである。これにより、災害初動時に道路状況に影響されない防災ヘリを被災現場へ出動させ、上空から状況確認を実施した（図-5）。

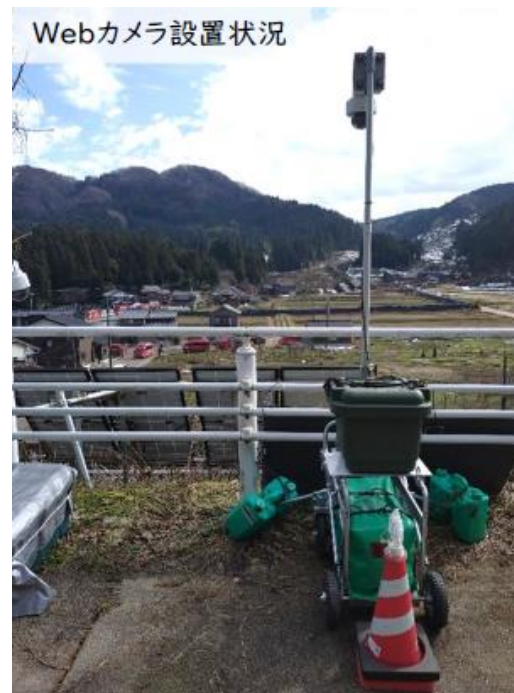
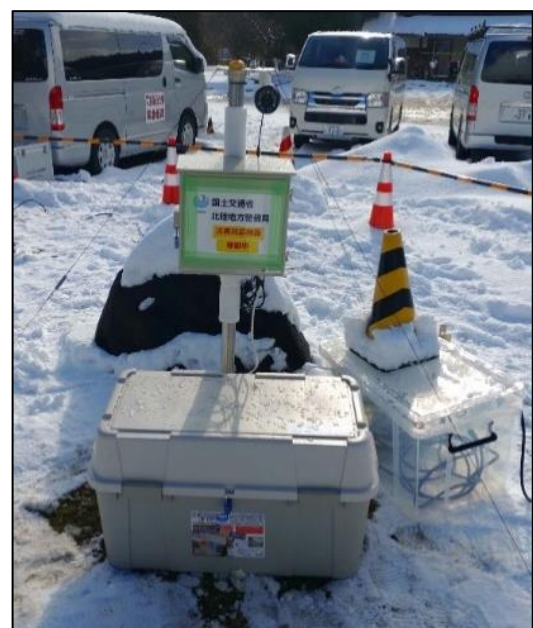
図-11 Webカメラ設置状況

前者の監視として前章でも述べたようにKu-SATやCar-SATにより実施していたが、公衆回線網の復旧に伴い、1月11日からモバイル映像伝送装置を、1月19日からネットワークWebカメラを、1月25日からは遠隔監視用カ

メラを設置して映像を配信した(図-11)。

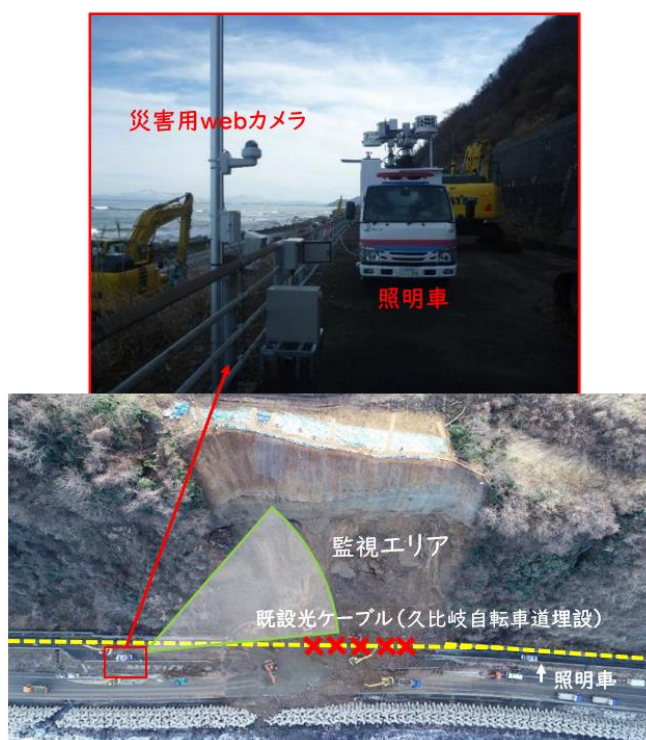
図-12 国道 8 号光ケーブル被災状況

被災箇所の復旧として、電気通信施設の被災状況で紹介した国道 8 号の光ケーブルの断線（図-12）では、光ケーブル復旧までの間、情報の断絶を防ぐことや連絡手段の確保として、「i-RAS」により仮設ネットワークの構築を行った。「i-RAS」は 4.9GHz 帯を用いた無線アクセスシステムで、これを光ケーブルの断線箇所をまたいで設置することで仮設のネットワークを構築することができる（図-13）。これにより断絶した CCTV カメラの映像を復旧させた。また、CCTV カメラとは別に災害用の Web カメラを接続し、災害箇所の監視を行った（図-14）。その後、光ケーブルの応急復旧ルートは、崩壊箇所から離れた擁壁に添架して迂回させ、崩壊箇所及び復旧工事の影響範囲外で既設光ケーブルと接続した。

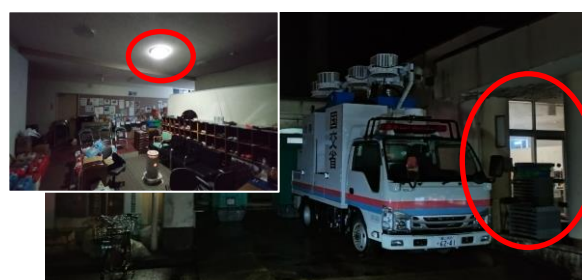
図-14 電源支援

1 月 6 日～30 日まで、停電が長期にわたる避難所があったため、こうした避難所に照明車を電源車として先行派遣した。電源供給箇所は、珠洲市、輪島市における計 12 箇所の避難施設などにおいて実施した（図-14）。

電源供給により停電を解消（珠洲市 日本小学校）

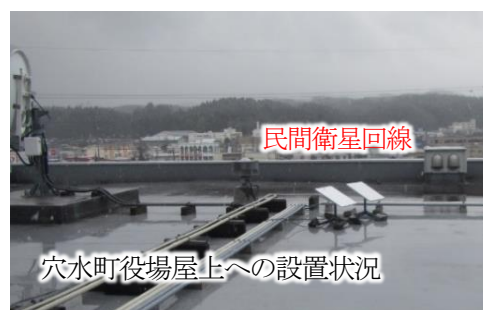
図-15 民間衛星回線設置

また、広域で公衆通信設備も被災したため、通信手段を確保するため民間衛星を利用した装置を穴水町役場や道路啓開活動を支援する拠点としたのと里山空港に設置し、活動に役立てた（図-15）。

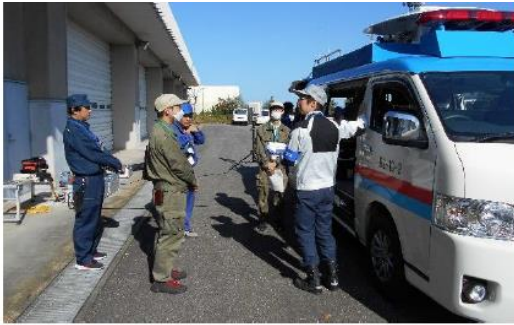
図-16 災害対策通信機器運用訓練状況

今後も首都直下地震や南海トラフ地震など大きな地震が起こると危惧されており、防災意識を高める必要があると考える。今回の地震での教訓を引き継ぎ、次に生かせるように、今までも行っている訓練（図-16）を引き続き行い、有事の際に対応できるようにしていきたいと考える。
