# 民間ヘリ活用時のリアルタイム映像配信 について

北陸地方整備局の防災ヘリコプター「ほくりく号」が不具合等により利用できない場合の対応として、民間ヘリを活用したスマートフォン等の利用による、現地映像をリアルタイムに配信する取り組みについて報告する。

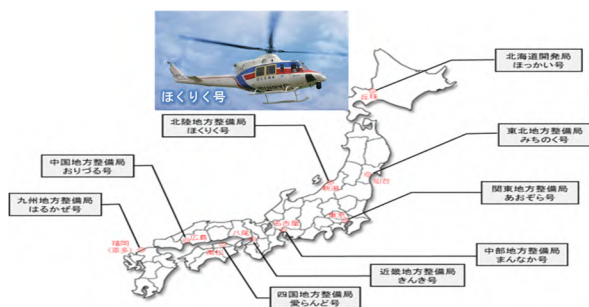
図-1 地方整備局 防災ヘリ配備状況

国土交通省の地方整備局（以下、地整）では、災害発生時、早期に広域の被災状況を把握することが、その後の体制を構築する上で極めて重要とされている。そのため、全国の地整に計9機の防災ヘリコプター（以下、防災ヘリ）が配備されており（図-1）、ヘリサットシステムを介して防災ヘリから撮影される映像を関係機関にリアルタイムで配信することができる（図-2）。また、防災ヘリが点検整備中などで使用できないときは、運航会社等が持つヘリコプター（以下、民間ヘリ）を代替機として使用したり、他地整の防災ヘリを派遣することで、広域的・機能的に被災状況を把握できる体制にある。代替機の活用事例として、2023年5月5日に石川県で発生した地震（最大震度6強）の際には「ほくりく号」が点検整備中のため、民間ヘリを活用、また関東地整の防災ヘリ「あおぞら号」を派遣して被災状況調査を実施し成果を残している。

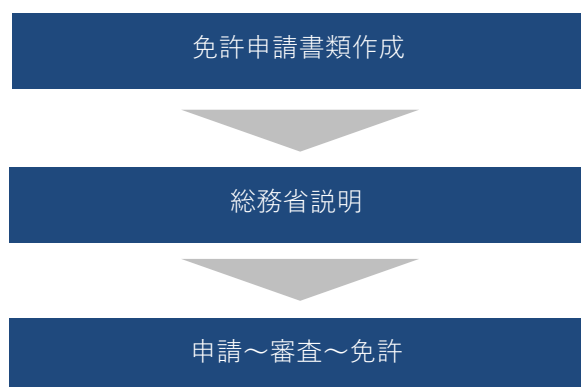
図-6 電波法上の手続き (上空 150m以上で使用)

さらに高度150m未満の空中で携帯電話等を使用する場合、上空利用に対応した料金プランに加入する必要があるが、高度150m以上において携帯電話等を使用する場合、電波法に基づく実用化試験局の申請を携帯電話契約会社から携帯電話等の保管場所を管轄している総務省総合通信局に行い、許可を得る必要がある。そのため次節(2)の手続きを実施する（図-6）。

北陸地整で①実用化試験局事項書工事設計書②実用化計画書案を作成のうえ、機内で使用するスマホが契約する携帯通信事業者に提出する。書類作成には2週間～1か月かかる。その後、それらの申請書類が携帯電話等の保管場所を管轄している総務省総合通信局に提出され（資料の準備・説明には2週間

を要する), 携帯通信事業者にて許可を得る (申請から免許発行までに2か月を要する)。

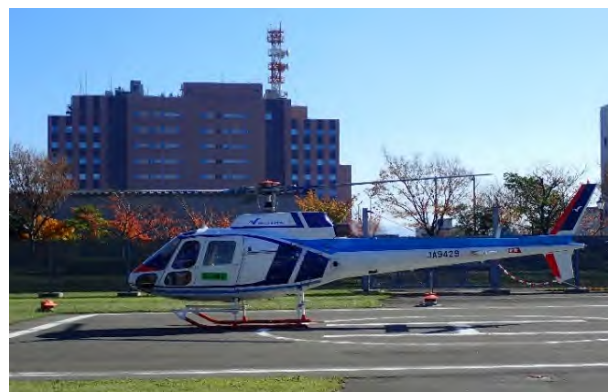
写真-1 使用ヘリコプター

機体はエアバス・ヘリコプター製 AS350B (写真-1) を使用し、飛行ルートを新潟市周辺市街地および山間地に設定のうえ、2023 年 11 月 21 日 9 時 10 分～11 時 00 分の間で実施した。(図-7)。なお、飛行高度は 1500 フィートを基本とし飛行した。

また、今回使用した比較的小型の民間ヘリは防災ヘリに比べて揺れも大きく、撮影や解説時に下を向いて作業をすることから、乗り物酔い等の体調不良を起こし、調査の継続に支障を来す恐れがある。そのため民間ヘリによるリアルタイム映像配信実施時は可能な限り正面を見ながら作業ができる設備の検討が必要と考えられる。

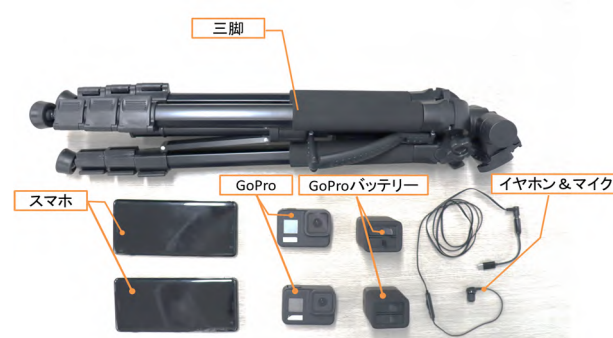
写真-2 持ち込み機材

本訓練では下記機材をヘリコプター機内に持ち込み使用した (写真-2)。

- [1] GoPro hero8 Black 2 台 (うち 1 台は予備)
- [2] GoPro バッテリー 4 個
- [3] スマホ「Xperia XZ3」2 台 (映像配信・通話用 1 台, 位置情報確認・共有用 1 台)
- [4] GoPro とスマホを立てかける三脚
- [5] マイク機能付きイヤホン

なお、GoPro とは比較的小型で軽量ながらも高解像度で動画や写真を撮影でき、スマホと無線接続ができるカメラである。

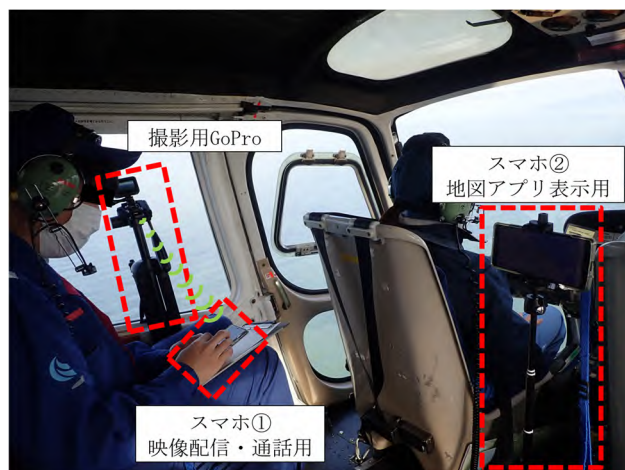
写真-3 機器配置状況

本訓練におけるヘリコプター側の搭乗者は表-1に示す役割のもと操縦士1名・整備士1名・整備局職員2名の計4名で飛行を行い、Teams を利用して災害対策室と通信をする。映像配信と音声通話はスマホ①を用い、映像は GoPro とスマホ①内臓カメラの2つのパターンで撮影する。なお GoPro の映像配信は GoPro で撮影中の映像をプレビュー表示できる専用アプリ「GoPro Quick」を起動し、画面共有により配信を行う。またスマホ②は地図アプリを起動し、ヘリの現在地を画面共有で災害対策室に共有したり、通信不可となった場合に場所の確認に使用する。

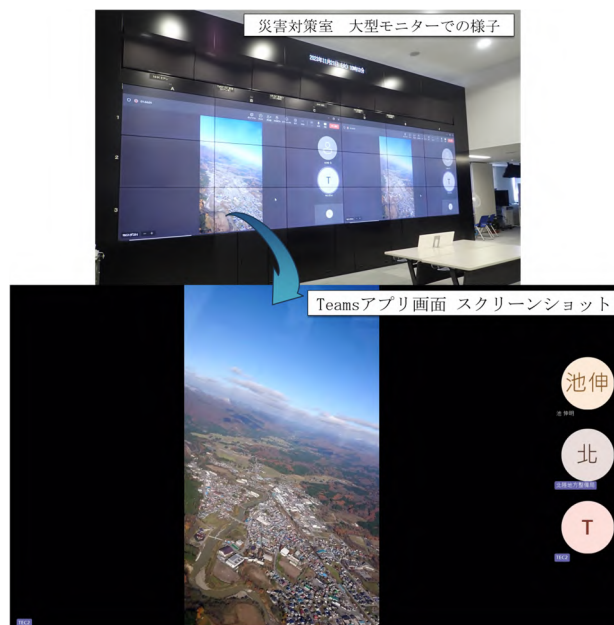
写真-4 災害対策室の様子（現地映像）

訓練当日の天候は晴天でヘリコプターから撮影された映像は災害対策室の大型モニターにて確認され、多少のコマ落ちが見られたものの、通信が可能であり、現地状況を問題なく確認できる良好な画質であった（写真-4）。また音声のやり取りも良好でヘリコプター側からの解説や災害対策室からの旋回指示などに対応することができた。さらに地図アプリの画面共有により災害対策室側でも飛行箇所を容易に把握することができた（写真-5）。

動画のコマ落ちの原因として、上空の通信環境が悪い他、スマホのメモリ不足並びにスマホ本体の発熱が起きていたため、パフォーマンス低下による通信制限が発生したためと考えられる。また GoPro 撮影はスマホへのデータ伝送が伴うため、スマホ自体のパフォーマンスが低下したことによって GoPro からの映像データの受信に遅延が生じたと考えられる。

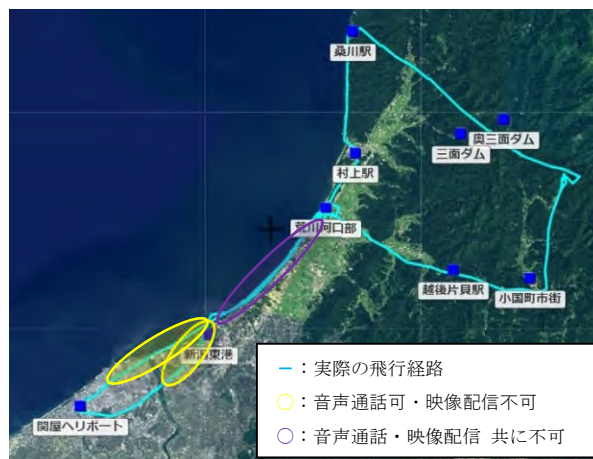
図-8 実際の飛行経路及び通信状況

一方で新潟西港沿岸部-新潟東港までは音声通話は可能であったが、映像配信が途絶えており、新潟東港-荒川河口部では通信途絶が続いた（図-8）。

通信途絶の原因として電波環境の問題が考えられる。市街地の基地局は小型のものを多く設置することで電波環境をカバーしている実態があり、また電波も地上での使用が想定され下向きに行くよう設置される。そのため郊外に設置される基地局（鉄塔）に比べて電波が弱く、ヘリコプターが飛ぶ1500フィートのような高いところまで電波が届かなかったと考えられる。

また前節同様に、スマホの発熱によるパフォーマンスの低下が発生し、通信が制限されたためと考えられる。
