荒川自然再生計画の変更について

¹羽越河川国道事務所 調査課 (〒959-3196 新潟県村上市藤沢27-1)

荒川の自然再生事業では、たんぼ（湧水がでるワンド）と礫河原を整備した。たんぼではトミヨが増殖し一定の効果が確認できたが、整備後10年程度経過し水環境が悪化しており、順応的な管理の実施によりたんぼの整備方針を見直した。そこで、荒川自然再生計画の変更について報告する。

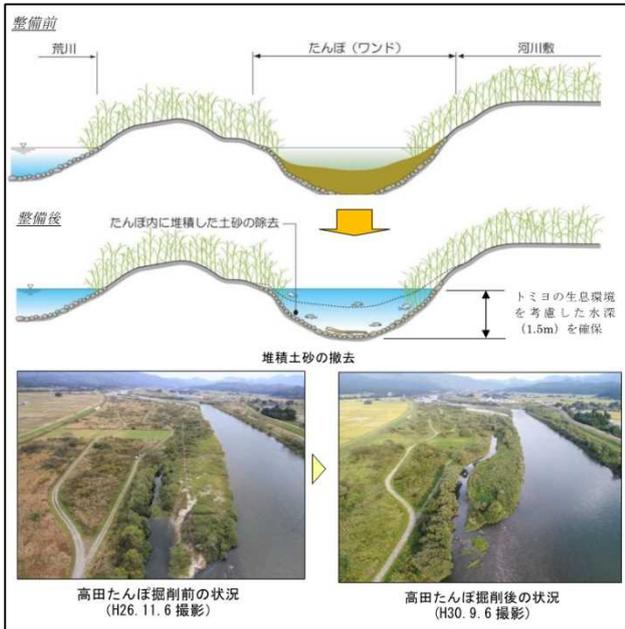
図-1 たんぼの再生

たんぼの再生は図-1に示すとおり、現存するたんぼの機能を改善し、指標種であるトミヨ（写真-1）をはじめとする多様な生物が生息する環境を回復させる。たんぼの創出は図-2に示すとおり、たんぼの形状は呈しているが土砂堆積等によってその環境が劣化している箇所及び過去にたんぼが形成されていたが、現在は消失している箇所を回復させる。また、たんぼには、湧水の湧出を促進するため、木工沈床（図-3）を敷設する。

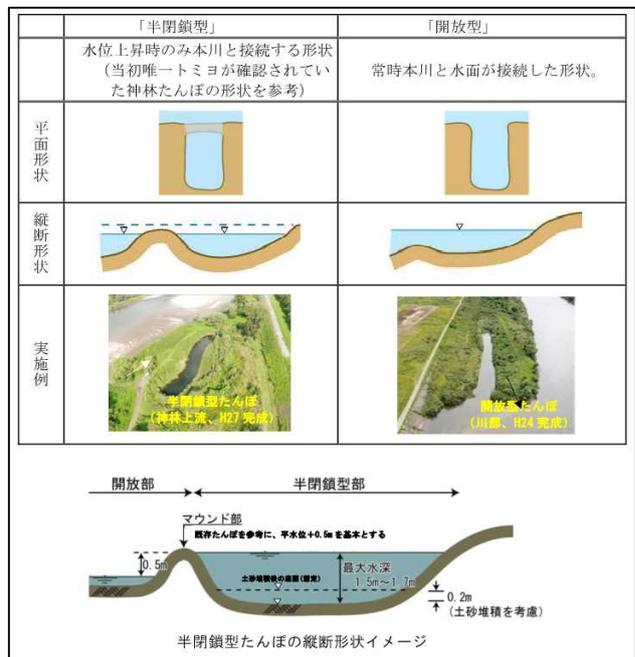
図-4 たんぼの本川接続部形状

たんぼの本川接続部形状（図-4）は、開放型及び半閉鎖型の2通りの縦断形状に設定した。最初はトミヨが絶滅寸前で緊急性が高いことから、抽水植物の生育等トミ

ヨの生育環境を早期に確実に成立させるため、唯一トミヨが生息した神林たんぼに半閉鎖型を整備した。トミヨ生息安定後は本川と連続する「開放型」を採用した。
たんぼの整備箇所は、表-1および図-5に示す。

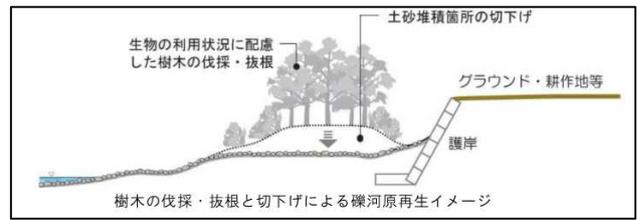
図-6 礫河原の再生イメージ

低水路内の樹林化が進行している場所において、樹木伐採及び土砂掘削を実施し礫河原を図-6に示すとおり再生する。掘削高さは、礫河原が維持されやすい洪水時の水理的特性を踏まえ、平均年最大流量程度の洪水時の無次元掃流力0.05以上を目安としている。対象箇所全箇所（図-7）の整備により、河道内の裸地面積はS47年時点の半分程度まで回復する見込みである（図-8）。

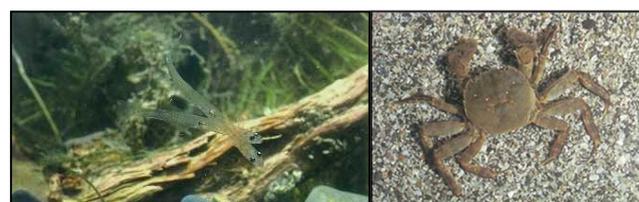
写真-2 シロウオおよびモクズガニ

荒川では、シロウオ（写真-2）、テナガエビをはじめとした回遊性の魚介類が多数確認されており、河口付近の左岸側護岸では、クロベンケイガニや着底初期のモクズガニ（写真-2）など河口域に特徴的な種の生息場が形成されている。流下能力確保の観点から河道掘削が必要となるが、河口環境の保全の観点から以下に示す配慮が必要と考えられる。

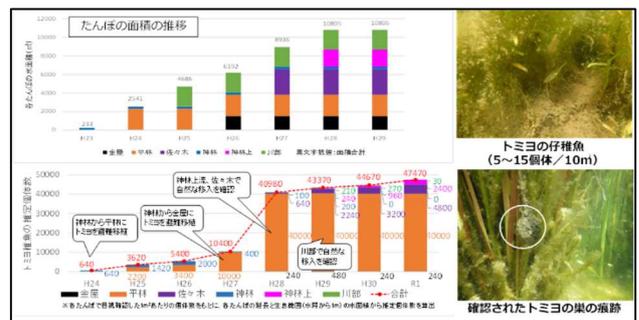
図-9 たんぼ面積およびトミヨ個体数の推移

トミヨは、自然再生事業開始時点では神林たんぼでのみ生息していたが、たんぼを順次整備し、移殖放流及び自然分散によって再生・創出たんぼへ分布を拡大し、生息個体数、生息箇所の増加が確認された。(図-9,10)

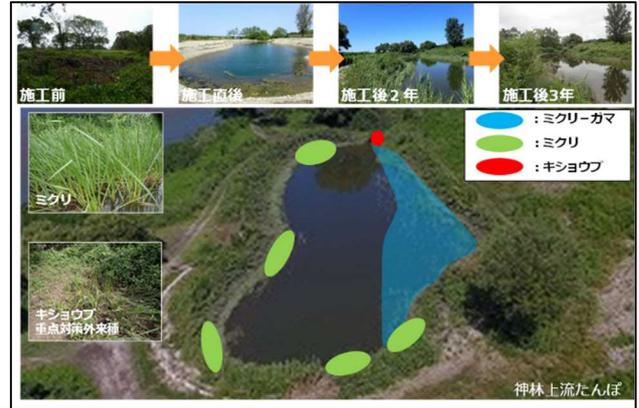
図-11 抽水植物の分布

施工後のたんぼでは、埋土種子の発芽によって重要種に該当するミクリ等を含む抽水植物が生育し(図-11)、2~3年程度でトミヨの営巣支柱となるミクリやガマ等の抽水植物群落が増大するとともに、トミヨの営巣数が増加している(図-12)。また、たんぼの形状は、開放型より半閉鎖型の方がトミヨの生息数は多く、荒川頭首工上流では、トミヨの生息状況はほとんど確認されなかった(表-2)。

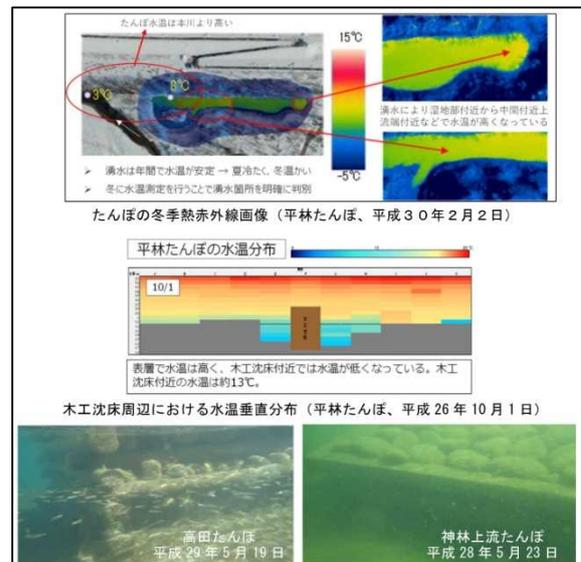
図-13 たんぼの水温

湧水の湧出促進のため、全たんぼにおいて木工沈床を設置した。施工後、湧水によるたんぼ内の低水温域の形成や、本川水温との差を確認した。また、木工沈床周辺での稚魚の蟄集も確認され、魚類をはじめとする水生生物の生息場所としての機能も発揮している。熱赤外線写真撮影や水温の垂直測定により、木工沈床周辺からの湧出を確認している。(図-13)

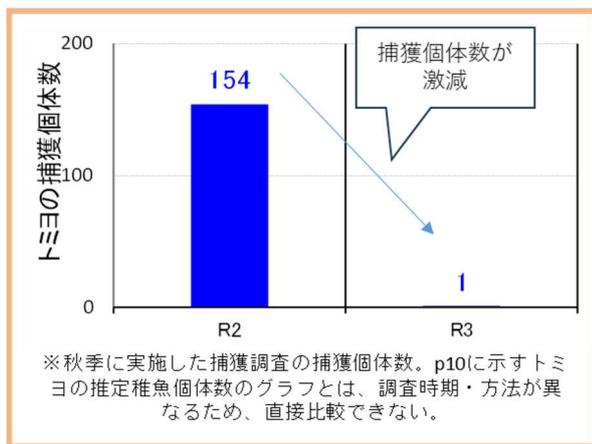
図-14 トミヨの捕獲個体数

最初期の平成23年度に再生された半閉鎖型の平林たんぼでは、当初はトミヨが順調に増加、最も多くの個体数が確認されていた。しかし、令和3年度調査では、トミヨが前年度から激減し1個体のみの確認であり(図-14)、他魚種も個体数が著しく減少している。水質の連続観測を実施した結果、平林たんぼの下層は酸欠状態となっていることが確認され、魚類減少の原因と考えている。

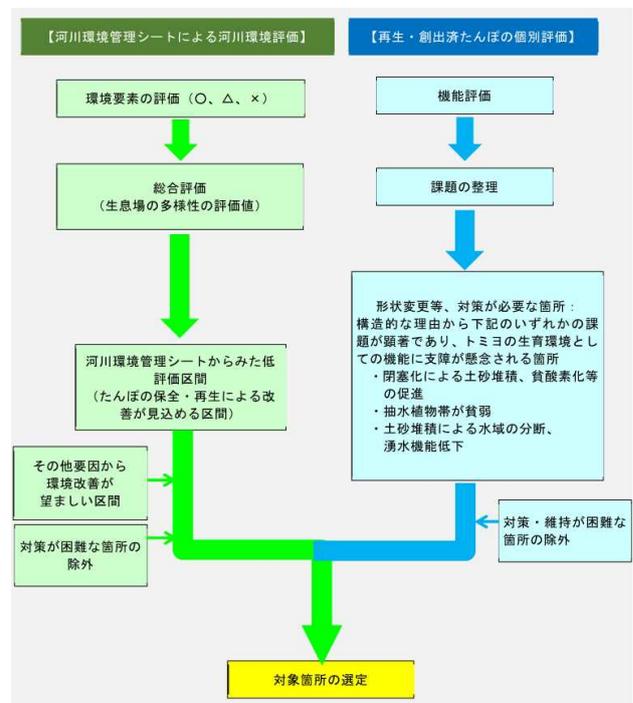
図-16 対策実施箇所の選定フロー

今後のたんぼの「保全・再生」の対策実施箇所は、図-16に示すフローのとおり検討する。

「河川環境管理シート」の評価が低い区間等、改善が望ましい区間において、再生・創出したたんぼの構造変更し、新規対象たんぼの再生により環境改善が見込める箇所がある場合に実施対象とする。今回の変更の対象をトミヨの生息実施の多い荒川頭首工下流域とする。

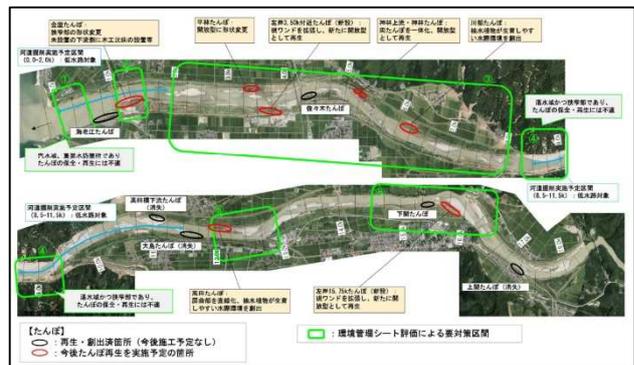
図-17 今後の「たんぼの保全・再生」対策実施箇所

よって、今後実施箇所は、表-3および図-17のとおり7箇所（改良5箇所、新規整備2箇所）とする。

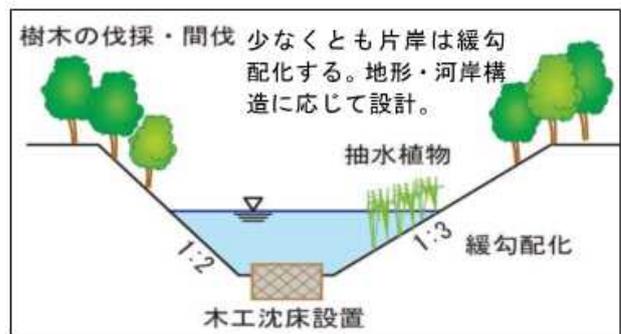
図-19 抽水植物生息帯の創出（イメージ）

ミクリ等抽水植物の埋土種子が豊富な、金屋たんぼ、平林たんぼ、神林及び神林上流たんぼ、高田たんぼについては、抽水植物の生育しやすい浅場を創出する掘削形状による発芽・生育を期待する。川部たんぼについては、抽水植物が生育・定着しにくい河岸・河床構造であるため、平林や神林たんぼの掘削土を利用した植生土嚢を河岸に設置し、効果をモニタリングする。たんぼにおける生育状況から、抽水植物生育帯は概ね最大1m程度の水深を確保する（図-19）。
