# 塩殿遊水地の越流堤施工における工夫について

信濃川緊急治水対策プロジェクトの施策として実施している塩殿遊水地の越流堤施工においては、打設時期やコンクリート部材厚によるひび割れへの懸念が生じたことから、現場での施工方法の工夫について報告する。

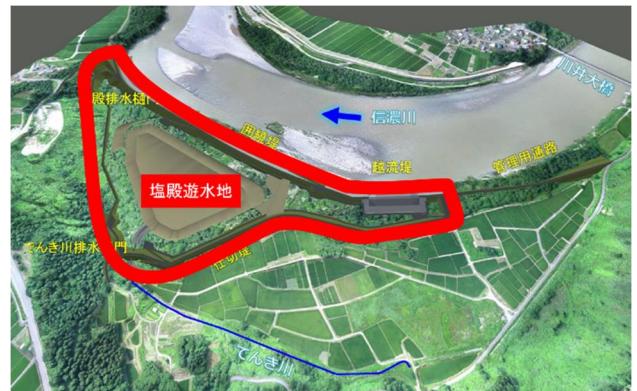
図-1 塩殿遊水地 完成イメージ

現在、新潟県小千谷市塩殿地先において、緊急治水対策プロジェクトの一つとして、塩殿遊水地の施工を進めている。信濃川46~47km地点に位置しており、遊水地面積180,000m<sup>2</sup>、容量555,000m<sup>3</sup>を予定している。上流の真人遊水地と合わせて水量を調節し、小千谷・長岡地区的河道掘削及び大河津分水路の低水路拡幅とあわせて、台風19号時と同等規模の洪水が発生しても下流域での浸

水被害を防ぐことを目的としている。図-1に塩殿遊水地の完成イメージを示す。

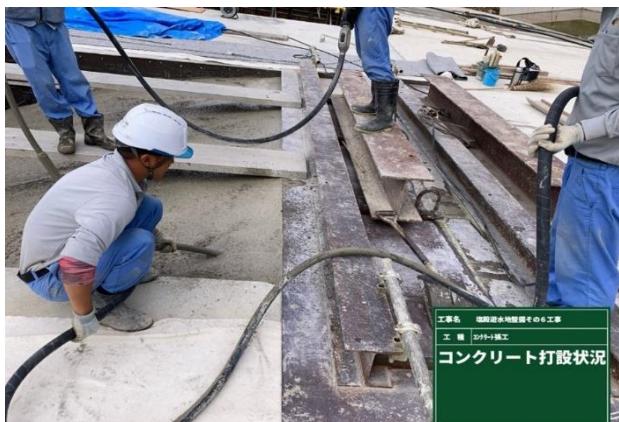
写真-2 コンクリート締め固めの様子

現場打ちにおいて、当初予定していた打設幅（幅10m）の半分の5mに分割して打設を行うこととした。2回に分けて打設を行うことで、1回の打設量が大幅に少くなり、熱がコンクリート内部にこもりにくくなるため、温度差によるひび割れの発生を抑える効果が期待できる。また、鉄板を加工して法面部に型枠として設置することが可能となる。そのため、写真-2のとおり、型枠設置後にH鋼を置き、浮き上がり対策を行うことでバイブレーターを使用した締め固めを十分に行うことが可能となった。

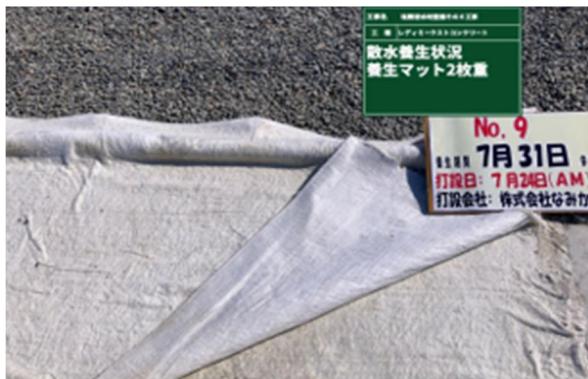
写真-4 養生マット2枚重ね

養生中のコンクリート表面の保水力を確保するため、写真-4のように養生マットを2枚重ねにより使用することとした。これにより保水力が上がり、乾燥ひび割れの防止が図れた。また、養生マット表面に打設日及び養生終了日を記載したプレートを設置し、見える化を行うことで間違って養生マットを剥がしてしまうことを防止した。

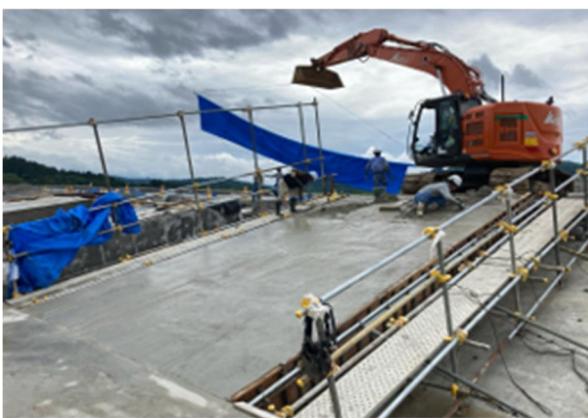
写真-5 養生シート設置中の様子

今回のコンクリート張工の期間は約4ヶ月と長期間となっており、暑中コンクリート時の日除けや、硬化までの雨養生を行うために、養生シートを簡単かつ確実に設置することは良好な品質を確保するうえで重要である。そのため、今回の施工ではコンクリート打設用の足場を移動式とし、養生シートの仮囲い部材として活用した。また、養生シートについても10×10mの1枚ものを使用し、片側に単管を設置することでバックホウを使用して吊り下げるができるよう工夫した。これらにより約20分で養生シートの設置ができるようになった。写真-5に養生シートを設置中の様子を示す。

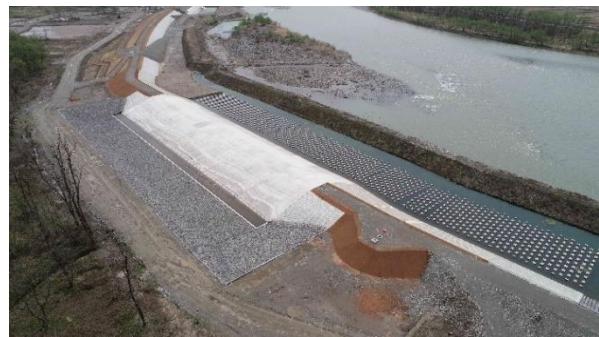
写真-6 越流堤完成写真

結果として、現在までも有害なクラックは確認されていない。強度についても所要強度を確保しており、問題は確認されなかった。完成した構造物を写真-6に示す。今回行った対策は有効に働き、クラックを抑制したと推測される。
