# 関東信越国税局業務センター新潟分室における 設計・施工段階の取組について －増改築による既存施設の大規模リニューアル－

関東信越国税局業務センター新潟分室整備事業は、研修施設として利用されていた既存施設を増改築により大規模リニューアルすることで、用途が異なる事務庁舎として整備するものである。本稿では、当該事業における設計及び施工段階における取組について報告する。

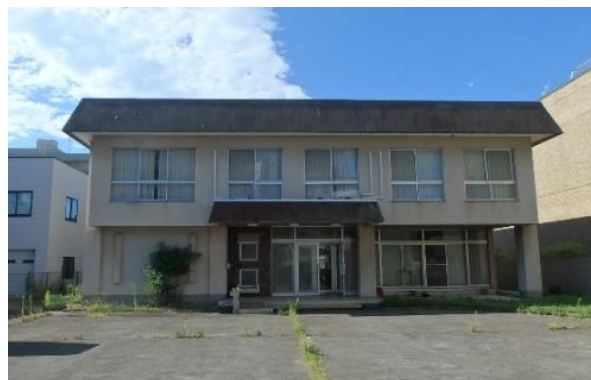
図1 既存施設外観

関東信越国税局業務センター新潟分室の整備において、既存ストックの有効活用の可能性を検討したところ、国税局が所有する空き家となった研修施設(以下、既存施設)を増改築により大規模リニューアルすることで新築よりも低コストで必要な面積が確保できることが判明した。そのため、既存施設(図1)を大規模リニューアルし、用途が異なる新しい事務庁舎として整備を行った。

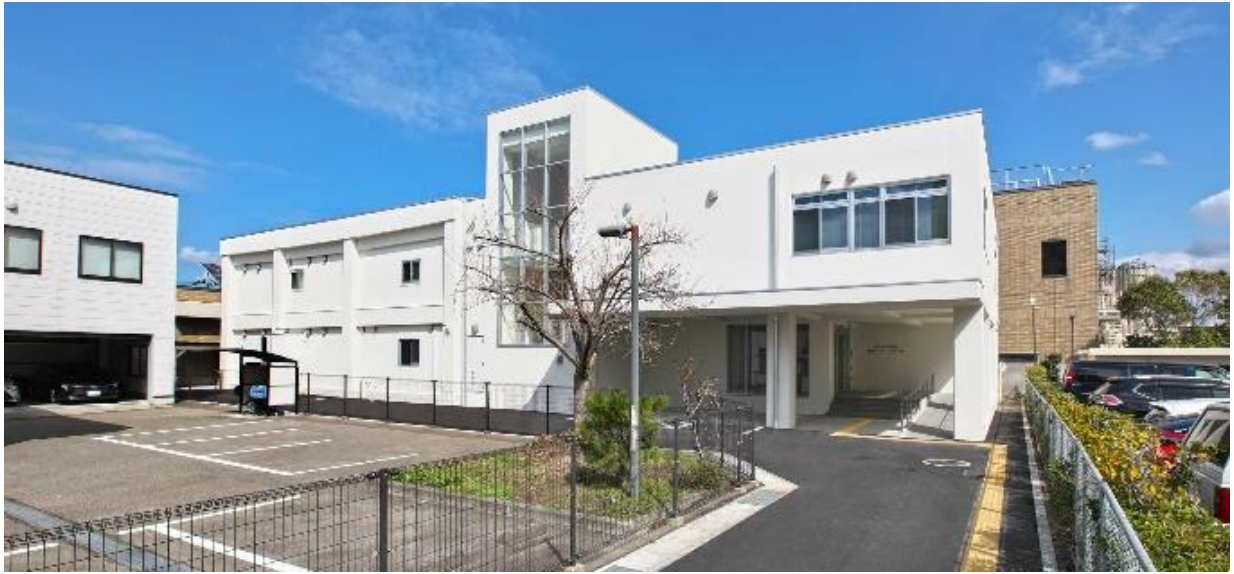
図5 増改築後庁舎外観

図 5 に大規模リニューアル後の庁舎外観を示す。既存施設と増築庁舎が一体的な建物と見えるように高さをそろえ、色彩を統一させた。

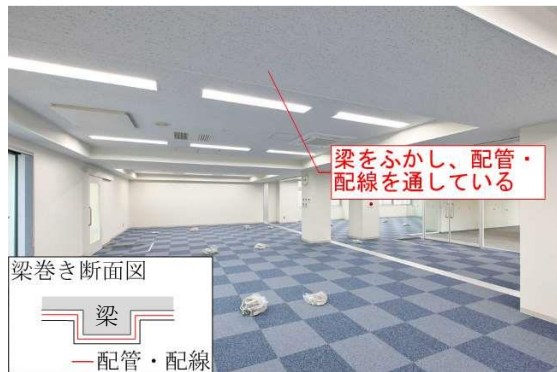
図6 事務室の梁巻き

事務室を一体的な空間とするため、増築庁舎の床高及び天井高を既存施設に合わせた。事務室の天井高は圧迫感のないように十分な確保が必要であるが、既存施設の階高は事務室としては低かった。そのため、天井裏の限られたスペースで配管・配線を収め、できるだけ天井高を確保した。なお、既存施設の梁には配管・配線を通すスリーブを新設できないので、「梁巻き」とし、ふかした梁の内側に配管・配線を通した（図 6）。また、食堂や休養室などのサービス空間を北西側に集約し、交通面積を少なくすることで、広い事務室空間を確保した。

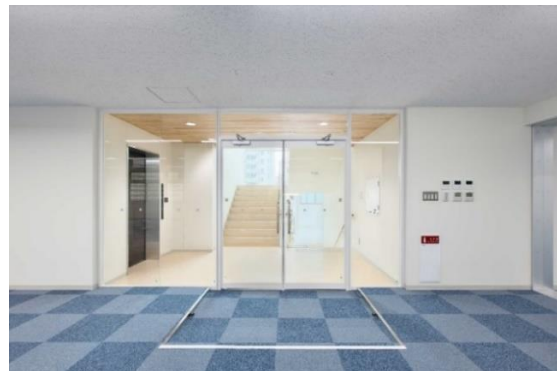
図7 事務室から見た階段室

既存施設の階段は各階事務室からサービス空間への動線としてそのまま活用した。また、1 階エントランスホールから 2 階事務室への動線及び屋上の機械設備のメンテナンスを配慮し、増築庁舎のエントランスホールに屋上に通じる階段を設けた。なお、増築庁舎の階段室はガラスカーテンウォールとし、事務室にホールを介したやわらかい自然光が差し込むようにした（図 7）。

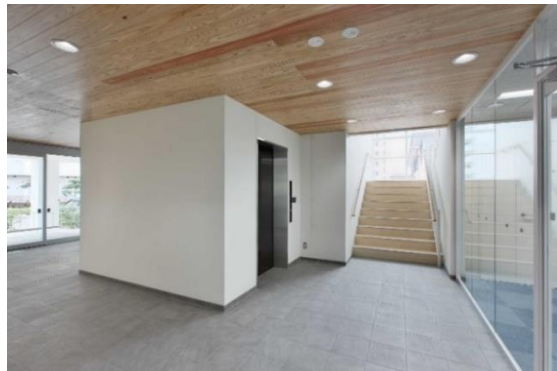
図8 天井を木質化したホール

来庁者が多く利用するホールの天井に木材を利用し、内装の木質化を行った(図8)。木材による温かみのある空間をつくることができた。

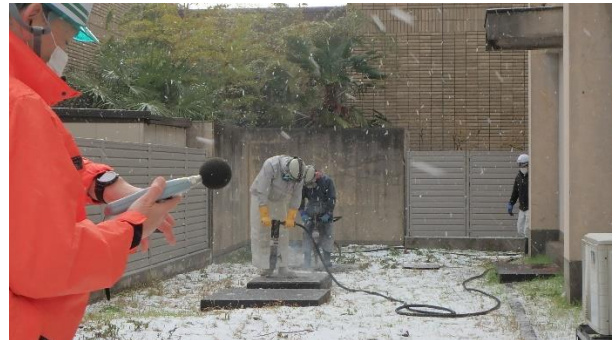
図9 ブレイカーによる試験施工の様子

隣地のHHK放送局からスタジオで生放送が行われるため工事音が入らないようにしてほしいの要望があった。そこで、最も騒音が発生すると考えられるブレイカー(解体工事に使用される機械)にて事前に試験施工を行い(図9)、放送局の担当者立ち会いのもと、影響が無いかの確認を行った。

試験を行った結果、特に問題無いことを確認した。事前に試験を行ったことで、工事期間中に放送局から苦情が来ることは無かった。
