希少猛禽類に配慮した砂防工事における保全対策について

湯沢砂防事務所では希少猛禽類と共に砂防事業の推進を目指し、「猛禽類調査と保全対策の手引き」を平成19年度にとりまとめ、以降、毎年の調査業務で得られた知見を手引きにフィードバックしつつ、これに基づいた工事を進めている。数年前に、工事現場から約0.1kmの箇所で希少猛禽類の繁殖が確認された際には、地元有識者等と相談を重ね、工事中止せず「コンディショニング」を行いながら進めることとし、共存を図ってきた。この度、更なる影響低減と円滑な工事進捗のため、代替巣設置の取り組みを行い、繁殖を誘導することに成功した。本稿では、この取り組みについて報告する。

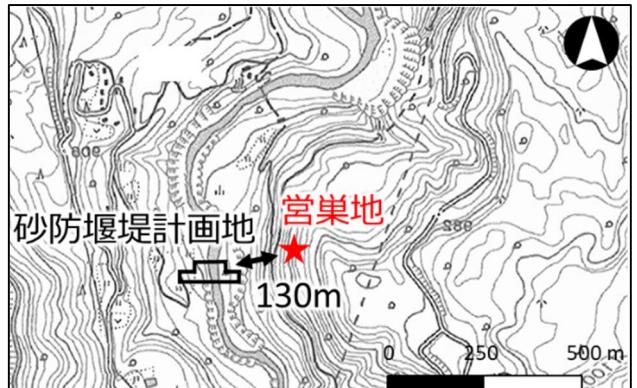
図 1 クマタカ湯沢ペアと工事箇所の位置関係
(地図は架空のもの)

を対象として実施したものである。令和2年度に湯沢ペアは、工事箇所から約130mの場所で造巣を行い、以降、断続的に当該巣で繁殖を行うようになった。工事箇所は環境省の「猛禽類保護の進め方」¹⁾に規定されている「営巣中心域」に位置している（図1）おり、工事の中止等の保全対策が望ましいことが判明した。

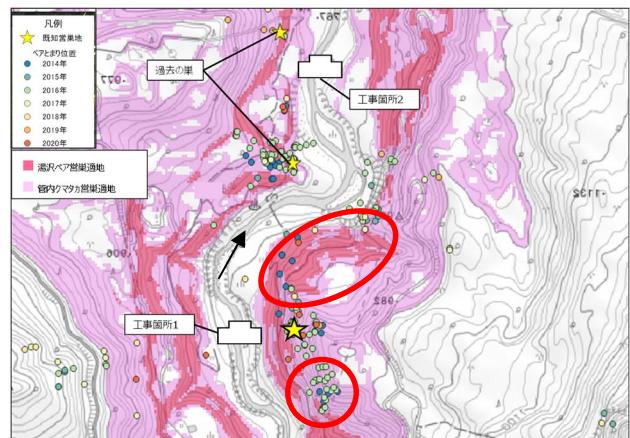
図 2 営巣適地解析結果および湯沢ペアのとまり位置
(○候補エリア)

湯沢砂防事務所では、長年の猛禽類調査の継続により、20を超える管内のクマタカの営巣地情報が蓄積されている。これらの情報と、湯沢ペアの過去の巣3箇所の立地条件を整理し、これらの条件を満たす箇所を抽出した。

その結果、クマタカ湯沢ペアは、営巣地の位置する樹林周辺のほか、工事箇所下流の斜面樹林を比較的多く利用していることが確認された(図 2)。

①～④の重ね合わせにより、候補エリアを2エリア抽出した。

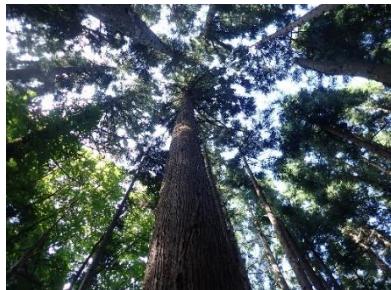
候補木1 (スギ)

もう一方については、クマタカの営巣に適する大径木が存在したため、作業性も考慮し、当エリアにて3本の候補木を選定した(表 2)

設置作業時に、候補木のうち1本（ブナ）へのロープアクセスは危険と判断し、スギ2本への設置を行った。クマタカの巣を支えることができる太さの横枝の有無や、クマタカの飛び込みやすさを考慮して設置高さや向きを決定し、作成した。

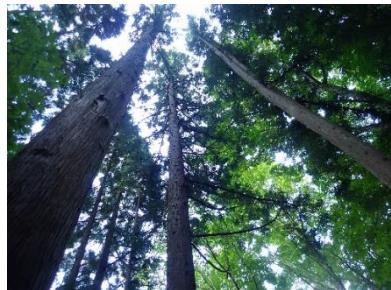
候補木2 (スギ)

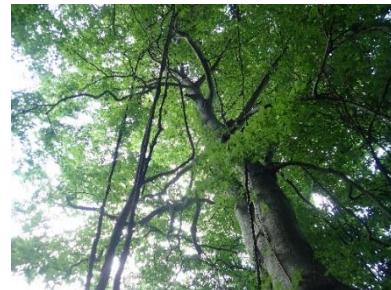
候補木3 (ブナ)

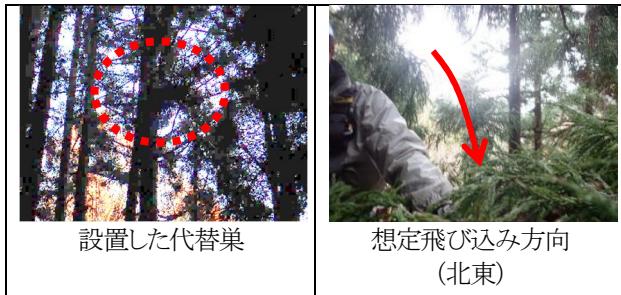
写真1 設置した代替巣のうち1つ

人工代替巣の設置は、ザイル等を用いた木登りにより設置位置にアクセスした後、現地にて調達した資材を用いて作成することにより実施した。

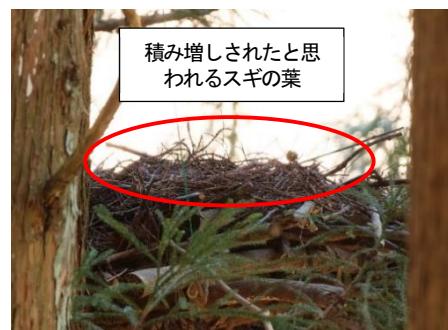
写真2 令和3年11月の代替巣

設置後、毎年秋季に踏査にて代替巣の状況把握を行ったところ、令和3年秋季以降、巣材の積み増しが確認された（写真2）。一方で、令和4年以降も湯沢ペアは工事箇所直近の巣での繁殖を試みたことから、代替巣を認識しつつも元の巣への執着があると考えられた。平成28年度の事例では、代替巣認識後に元の巣を封鎖することで代替巣への移動を促したが、今回の場所は崖地で巣を封鎖することは不可能と判断していた。
