# 敦賀港浚渫工事における現場制約条件下での 冬期施工に関する課題解決の取組について

敦賀港鞠山南地区における内航RORO船（九州航路）の大型化に対応するため、岸壁(-9m)（耐震）整備事業において、作業ヤードの制限や浚渫土砂の受入条件による固化改良の実施、冬期風浪や降雪に伴う影響による浚渫作業及び浚渫土砂の陸上運搬に伴う制限等に関する、課題解決に向けた取組の事例について報告する。

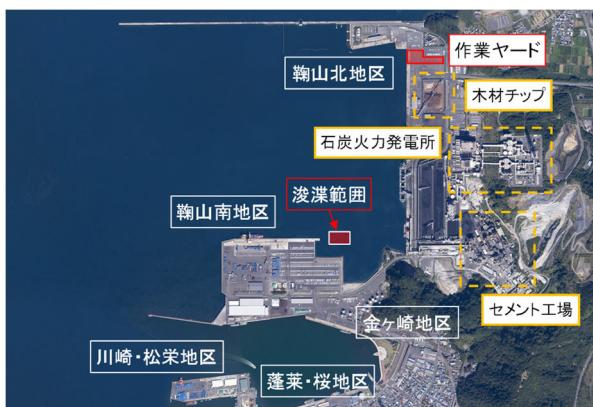
図-1 敦賀港平面図

本稿では、敦賀港浚渫工事における現場制約条件及び冬期施工による制限での課題解決に向け、ICT施工や三次元データを用いた取組について報告する。（図-1）

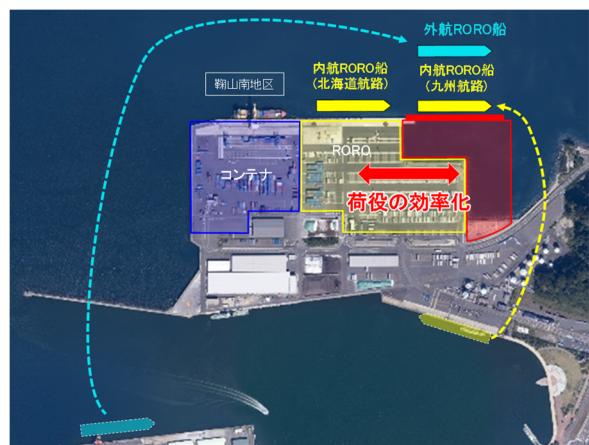
図-2 整備事業の概要について

内航RORO船（敦賀-博多航路）の大型化に対応するとともに、ユニットロード貨物を鞠山南地区に集約し、ふ頭再編を行う。また、耐震強化岸壁として整備することにより、サプライチェーンの強靭化及び災害対応力の強化を図るため、水深9mの岸壁（耐震）220mと背後用地を新たに造成し、ふ頭用地48,000m<sup>2</sup>の整備を行う。

なお、岸壁法線（水際線）から50mの背後用地（港湾施設用地）は国が、それ以降は港湾管理者がふ頭用地の埋立造成を行う。（図-2）

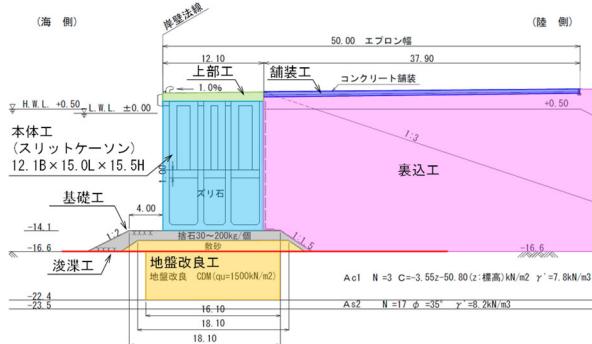
図-3 水深9m岸壁(耐震) 標準断面図

主要施設である水深9m岸壁(耐震)の施設延長は、250.0 m (うち取付部30.0 m) である。本岸壁は、港内静穏度に極力影響を与えない構造とする必要がある。

比較検討の結果、PC桟橋式、ジャケット桟橋式を比較し、隣接するケーソン式岸壁との境界位置に土留めが必要となることやCDM改良地盤に先行掘削を行い、杭の打設も不要となる点や経済性を踏まえて、岸壁の構造形式は重力式 (スリットケーソン式) を採用した。(図-3)

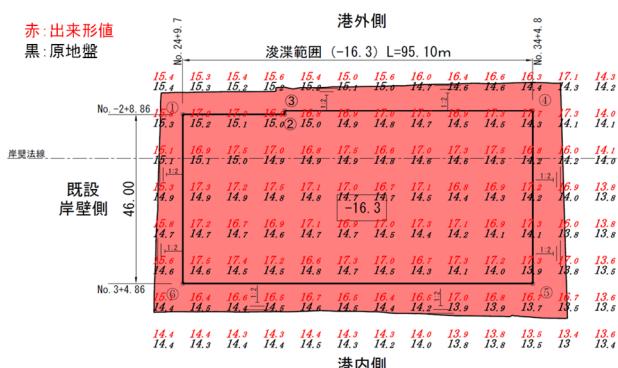
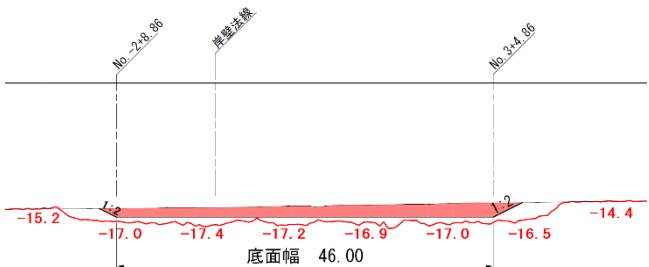
図-4 浚渫範囲平面図・断面図

本事業の整備区域は第2次世界大戦時の機雷投下区域であり、現地施工前に磁気探査を行ったが、当該区域は機雷の潜り込み深度が大きかったため、施工を行う前に探査が必要であることが判明した。再度探査を実施するに当たり、1回目の磁気探査完了後に現地盤の浚渫作業（施工水深 -16.3 m、法勾配 1:2、浚渫土量 13,085 m<sup>3</sup>）を実施した。(図-4)

浚渫した土砂については、粘性土のため固化改良を行い改良した土砂を処分場及び土砂仮置場まで運搬した。

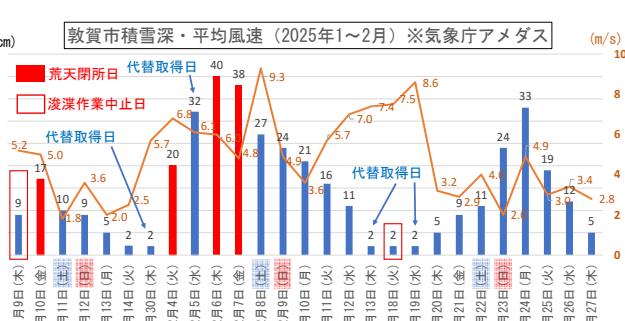
図-5 冬期間の積雪深・平均風速状況

加えて、本工事は作業ヤードの使用時期の関係から浚渫作業及び土砂の搬出作業が冬期にかかる工事であり、風浪の影響による海上作業の中止、降雪の影響による作業ヤードの除雪対応や土砂搬出の際の制限が発生した。(図-5)

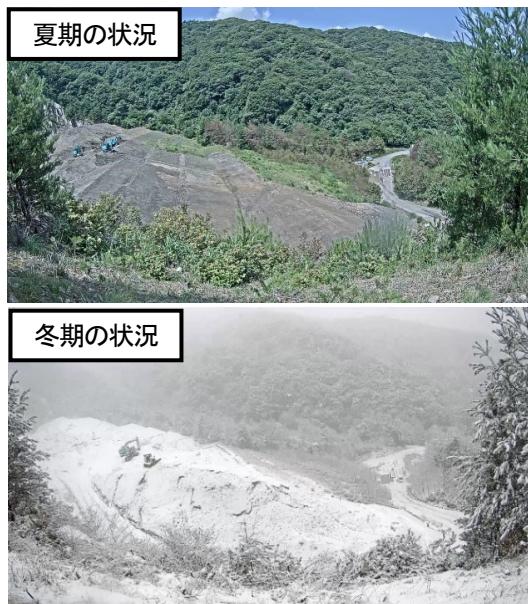
図-6 処分場の積雪状況

また、浚渫土砂の処分を進める中で、降雪の影響による処分場内の除雪作業や処分場までの山道でスリップが発生する恐れがあるため車両の通行制限により、処分場が土砂の受入を2月4日から2月16日の期間中止した。そのため、2月17日から受入が再開した場合においても、降雪による受入先からの台数制限や車両の通行制限が設けられると、工期内の施工が難しくなることから受入用地の確保が必要となった。(図-6)

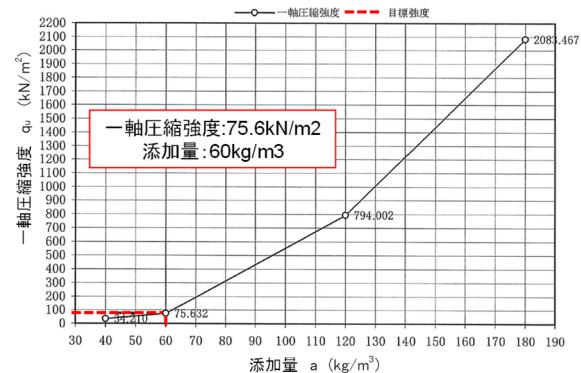
図-7 室内配合試験結果

処分場の土砂受入条件について、軟弱土(コーン指数300kN/m<sup>2</sup>未満)の受入ができないことから、室内配合試験にて固化材添加量を40 kg/m<sup>3</sup>, 60 kg/m<sup>3</sup>, 120 kg/m<sup>3</sup>, 180 kg/m<sup>3</sup>の4種類で検討を行った。

今回の必要改良強度は、コーン指数( $q_c$ )300 kN/m<sup>2</sup>以上であり、必要とされる一軸圧縮強度( $q_u'$ )は次の式(1a)より、60 kN/m<sup>2</sup>となる。<sup>①</sup>

次の式(1b)より、室内配合目標強度( $q_u$ )を75 kN/m<sup>2</sup>とした。(図-7)

固化材添加量 — 一軸圧縮強度関係図

各添加量で検討を行った結果、添加量60 kg/m<sup>3</sup>で目標強度の75 kN/m<sup>2</sup>が確保されたため、固化材添加量を60 kg/m<sup>3</sup>として受入条件の強度を確保するよう作業を行った。

固化材添加量については、最低値が50 kg/m<sup>3</sup>であるが、相関関係を確認するために40 kg/m<sup>3</sup>を追加した。

算出した一軸圧縮強度( $q_u'$ )について、現場添加量は、固化材の添加方法及び施工機械により混合度合の相違があるため、算出した強度に対して(現場/室内)強さ比、を用いて決定することとした。

今回用いる(現場/室内)強さ比は、本工事で施工機械に自走式土質改良機を使用することから(0.7~0.9)が適用され、今回の試験では中間値である(0.8)を採用して算出することとした。<sup>②</sup>

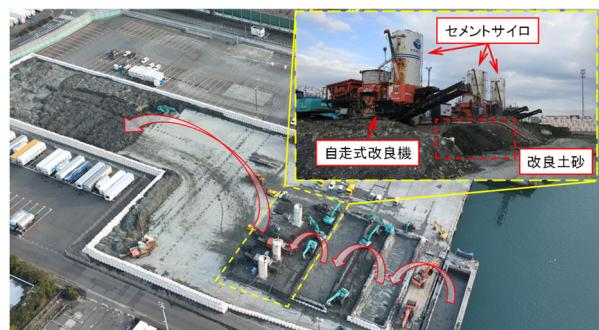
図-8 浚渫土砂改良状況

また、木くず・紙くず等産業廃棄物の混入する土砂に関する制限については、スケルトンバケットによる混入物の除去を実施することにより、並行して作業を行うことができたため、遅滞なく土砂改良作業を進めることができた。(図-8)

浚渫土砂の固化材添加量を検討し固化改良を実施することにより、処分場の受入条件を満足し搬出が可能となった。また、スケルトンバケットを使用することにより混入物を除去することができ、円滑に改良作業を進める上で効果的であった。

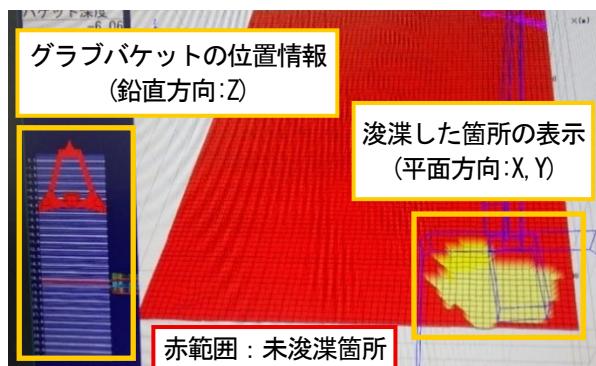
図-9 ICT活用状況

このため、「グラブ位置・開閉状態可視化機能」を活用することとした。

本機能は、3D作業船位置管理支援システムに付加することで、浚渫船やグラブバケットの位置だけでなく、リアルタイムにグラブバケットの開閉状態を確認できることやグラブバケットの鉛直方向の位置情報が可視化されたことにより、目標水深までの浚渫作業が分かりやすくなった。

また、3D作業船位置管理支援システムと併用することにより、浚渫した箇所が水深に合わせて着色されていくため、浚渫作業の進捗確認やモニター上で掘り残しの有無を確認することが可能となった。

これにより、水中の作業や降雪等による視界が悪い場合においても、グラブバケットの状態や浚渫状況が可視化された事により、出来形が確保され確実に作業完了する事ができた。(図-9)

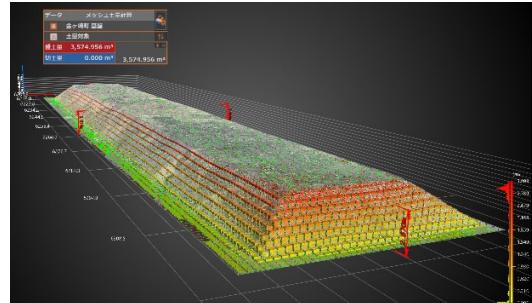
図-10 UAVを使用した土量算出

以上を踏まえて、今回の測量ではUAV（無人航空機）

を使用した空撮測量を実施した。(図-10)

空撮測量を実施した結果、測量日数が0.5日/箇所×2箇所、土量算出作業が0.5日/箇所×2箇所の計2日間で搬出数量を算出することが可能となった。

これらの取組により、測量を実施する際の作業量の省略化や作業時間の短縮を図った。

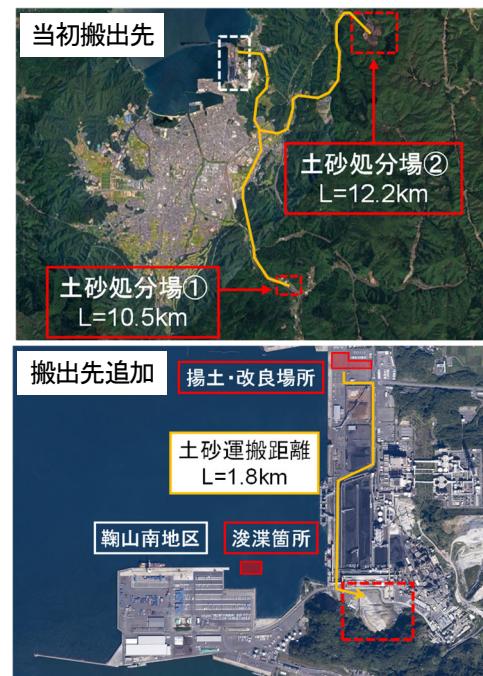
図-11 土砂搬出先位置図

実施した対応としては、敦賀市内及び周辺の市町村の土砂処分場にヒアリングを行い受入可能な処分場の確認を実施した。ヒアリングの結果、許容量に制限があることや改良土の受入不可という回答があったため、敦賀市内で土砂の搬出が可能な土地を検討し、土砂を仮置できる場所の確認を行った。

近隣で仮置が可能と思われる土地を検討したところ、民有地での利用が可能であることが判明し、所有者と調整を行い土地を確保することができた。(図-11)
