令和6年奥能登豪雨における 情報通信関係の災害対応について

令和6年9月20日からの大雨（以下、「令和6年奥能登豪雨」）は、石川県能登地方に甚大な被害をもたらした。この災害で北陸地方整備局は、照明車による電源支援や、ヘリサットやCar-SAT、モバイル伝送カメラ・モバイル映像伝送装置を用いた映像伝送、衛星インターネット装置を設営しての通信手段の確保など、衛星通信からLTE回線を駆使した機器を用いた支援を行った。本稿では、これら支援の取り組みについて報告する。

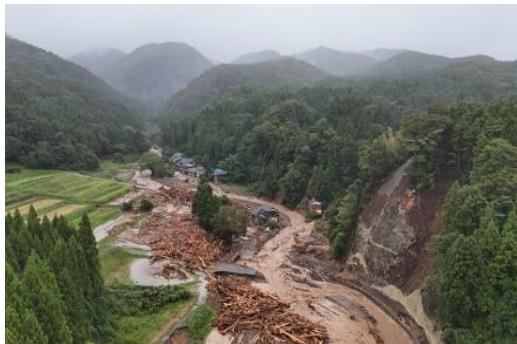
写真-1：河川の被災状況
(輪島市・塙田川)

この豪雨災害では、輪島市、珠洲市、能登町で河川氾濫（写真-1）、浸水被害が発生。人的被害のみならず、住家の全壊、床上浸水、床下浸水も多数発生した。また、輪島市、珠洲市、能登町の広い範囲で土砂災害が発生し、多くの集落が孤立するなど、地震からの復興を目指す住民の生活を直撃した。

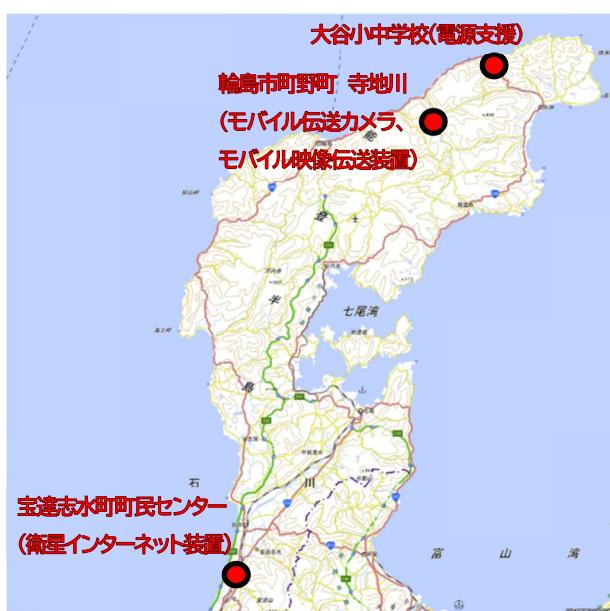
図-1：電気通信機器支援状況

北陸地方整備局では、発災後の9月21日10時50分に災害対策本部を設置。リエゾン（災害対策現地情報連絡員）を派遣し、被災自治体の被災状況や支援ニーズの把握を行った。国土交通省緊急災害対策派遣隊「TEC-FORCE」通信班の職員は9月23日から被災地に順次到着し、現地で活動を開始した（図-1, 2）。

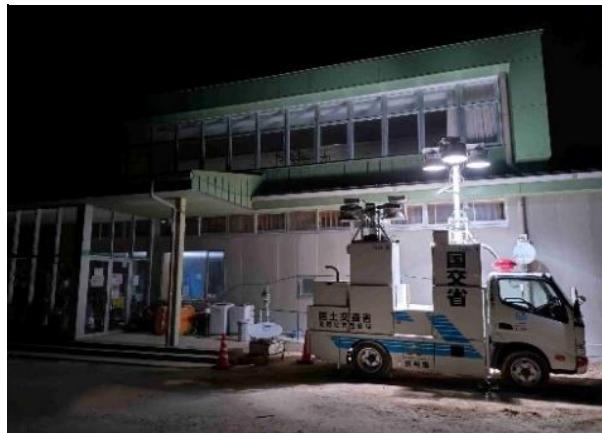
写真-2：電源支援中の照明車
(株洲市・大谷小中学校)

9月23日、株洲市にある避難所の大谷小中学校において照明車1台（写真-2）を配備した。この照明車は停電に見舞われた避難所へ電源を供給し、商用電力が仮復旧するまでの約1時間の間ではあったが、コンセント電源や夜間照明として避難所のインフラを支えた。

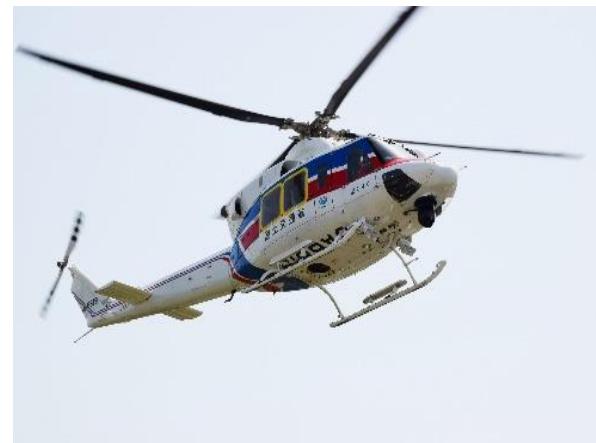
写真-3：防災ヘリ「ほくりく号」

9月23日からは北陸地方整備局の保有する防災ヘリコプターの「ほくりく号」（写真-3）を出動。中部地方整備局の「まんなか号」、近畿地方整備局の「きんき号」との3機体制で被災状況の調査を行った。「ヘリサット」は、防災ヘリコプターに搭載されたカメラで撮影した映像を、衛星経由で国土交通省防災ネットワーク上にリアルタイムで伝送する衛星通信システムである（図-3）。通信衛星を経由して通信を行うことで、山岳地帯やビル群といった障害物に遮られることなく映像を伝送することができるのが特長である。

今回の豪雨災害ではヘリコプターから被害状況映像がいち早く伝送され、災害対策本部における状況把握に役立った。

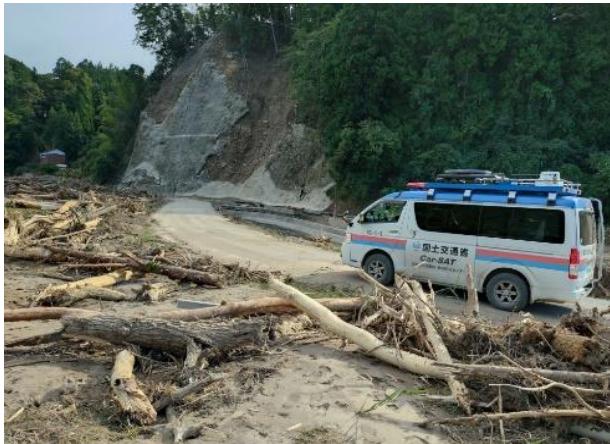
写真-4：「Car-SAT」による被災状況調査

また、9月23日から稼働した「Car-SAT」（写真-4）は、複数のカメラ（写真-5）と衛星通信設備を搭載した車両である。車載カメラの映像を通信衛星を経由して送信することで、走行中もリアルタイムで伝送されることが特徴である（図-4）。

「Car-SAT」は9月23日から10月6日まで稼働し、16日間をかけて延べ3,300kmにおよぶ道路の被災状況確認を実施。道路が寸断され孤立した集落や、道路啓開箇所などの確認を行った。

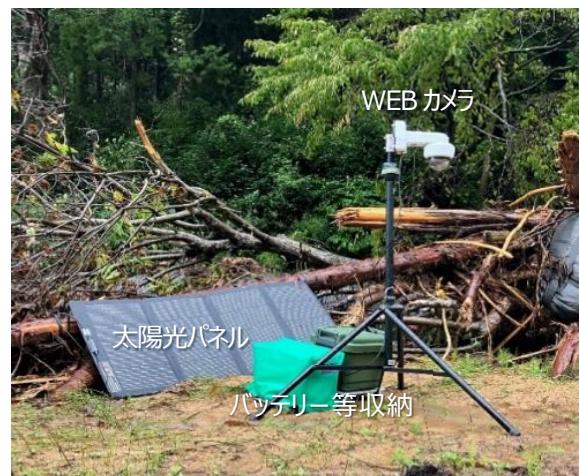
写真-6：モバイル伝送カメラ
(寺地川上流)

モバイル伝送カメラ（写真-6, 7）は、カメラやバッテリー、ルーターなど映像伝送に必要な機材がすべてパッケージ化されている。画像配信までに要する時間の短縮と高い可搬性の両立を実現し、従来の災害対策用ネットワークカメラと比べ、設営にかかる人数や時間を大幅に低減した装置である。また、太陽光パネルを搭載し商用電源がない現場でも電源の供給が可能である。

今回の災害においては、輪島市町野町・寺地川の上下流に設置し、被災箇所の状況（写真-8, 9）を映像配信した。

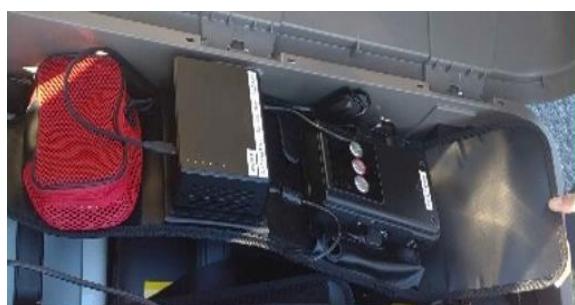
写真-10：モバイル映像伝送装置
(寺地川中流)

モバイル映像伝送装置（写真-10）は、LTE回線を活用して映像伝送を行う装置で、接続したカメラの監視映像を配信することができる。この装置は、軽量小型で肩掛けリュックに伝送装置一式が収納されており、持ち運びが容易である。また、HDMIやSDIの入力を有し、様々なカメラとの接続が可能であり、複数キャリアのSIMを搭載することで、高い汎用性が特徴である。

真-11）で撮影された寺地川応急復旧作業の監視映像（写真-12）モバイル映像伝送装置を活用しリアルタイムで配信を行った。

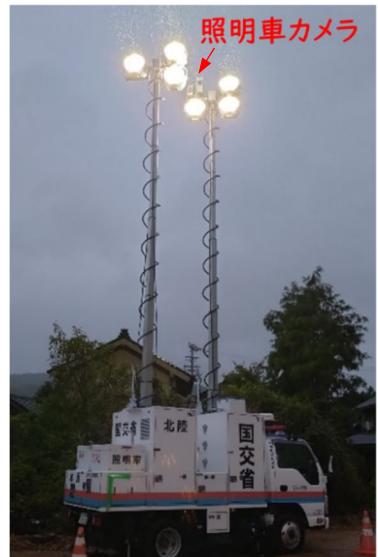
写真-11：照明車搭載のカメラ
(寺地川中流)

今回の災害対応では、照明車に搭載されたカメラ（写

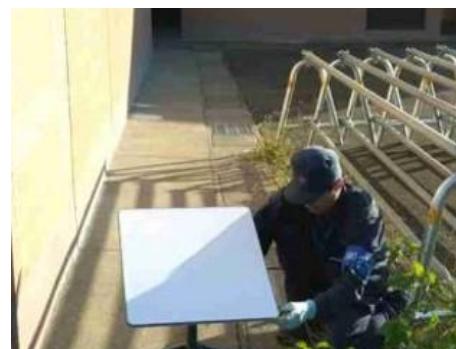
写真-13：装置の設営状況
(宝達志水町)

今回の災害現場では、衛星インターネット装置（写真-13）も用いた。

この装置は、民間会社が提供する衛星通信システムで、直接衛星と通信を行うため、山間部や離島など従来のネットワーク回線が利用しにくい場所や、通信網が物理的なダメージを受けるような大規模災害時には効果を発揮し、2024年1月の能登半島地震においても被災地域に通信環境を提供した。

今回は、他の地方整備局の手配した分を含め5台を現地に展開した。1台は宝達志水町民センター（アステラス）で用いられ、ここを拠点としていた道路班の通信設備として活用された。今回の運用の中で、アップデート時に装置が一時的に利用できなくなることや、防犯上の理由から毎日収納と展開を余儀なくされ、手間がかったことなどの課題も見つかり、今後の運用についてはさらなる検討が必要である。

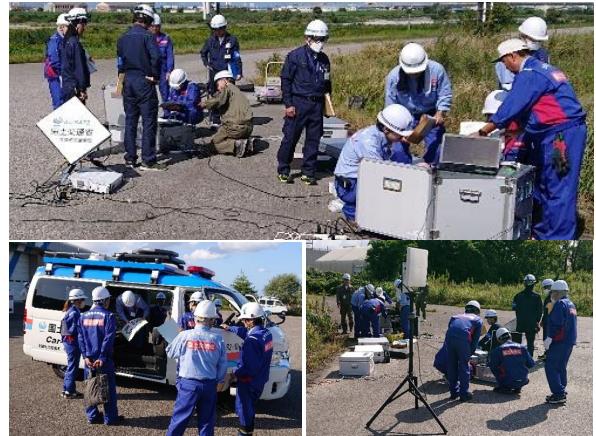
写真-14：防災通信訓練の状況

今後も災害が発生した場合に備えて、引き続き防災通信訓練（写真-14）などの訓練を通して災害対策通信機器の操作技術習熟を図っていく。さらに、新しい技術の導入も積極的に行い、災害対応力の向上に取り組んでいく。
