令和6年能登半島地震で被災した供用中の岸壁 における早期復旧・解放について

令和6年能登半島地震で被災した伏木富山港伏木地区の供用中の岸壁エプロン復旧工事において、船舶の荷役作業を止めることなく、工事エリアを限定しながら安全且つ迅速に行った復旧工事事例について報告する。

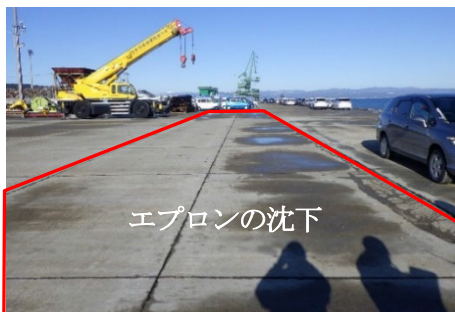
図-10 万葉ふ頭の被災状況（復旧前）

その内、本稿で報告する万葉ふ頭1号・2号岸壁の被災は、裏埋土砂が液状化し、ケーソン部とエプロン部において3cmから7cmの段差やひび割れが生じ、荷役作業に支障をきたしていた。
