3. のと里山海道の全区間対面通行回復までの経緯

4. のと里山海道における冬期走行の安全性・快適性の改善に向けた取組

4-2 集中工事について

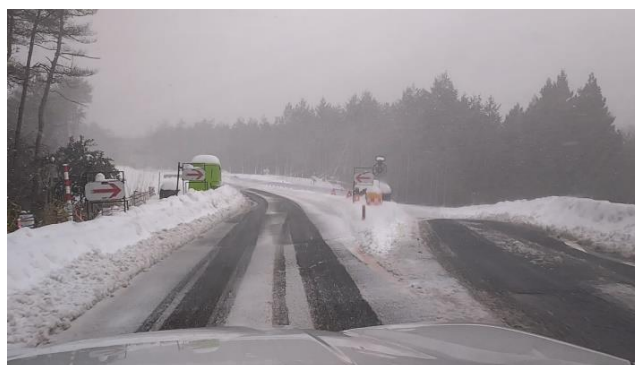
写真-6 凍結防止剤散布装置の設置(14.0kp)

- 外気温度や時間などを事前に設定し、一定の条件が整うと装置内に入っている凍結防止剤を自動で道路に散布する凍結防止剤散布装置を12基設置した。
