能登復興 令和6年奥能登豪雨 —その時 何ができたか—

木田 憲伸¹・本田 正和¹

¹能登復興事務所 工務第一課 (〒926-0046 石川県七尾市神明町12番地2)

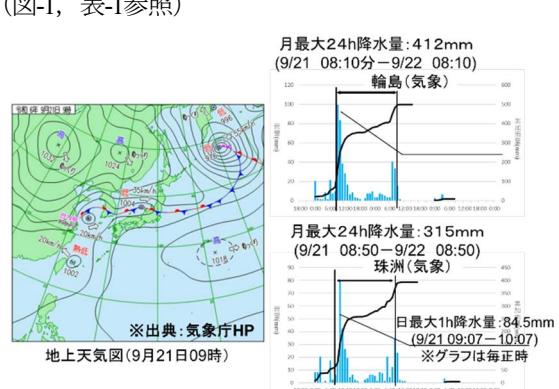
図-1 代表天気図

令和6年9月20日頃から前線が日本海から本州付近に停滞し、21日は前線上の低気圧が日本海を東へ進み、また22日には台風第14号から変わった低気圧が日本海から三陸沖へ進み、低気圧や前線に向かって南から暖かく湿った空気が流れ込み、大気の状態が非常に不安定となり、特に石川県能登では21日に、記録的な大雨となった。(図-1、表-1参照)

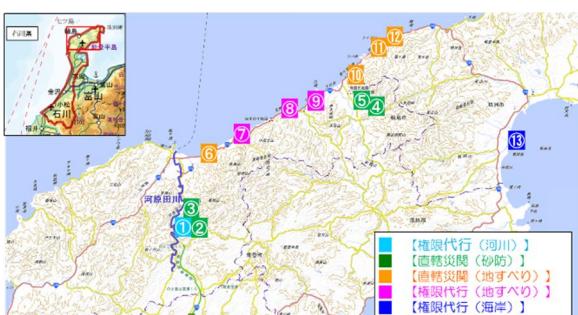
図-2 直轄・権限代行箇所（河川・砂防・海岸）

豪雨以前の河砂海Gが担当していた13箇所（12地区）を図-2に示す。

※令和6年9月時点

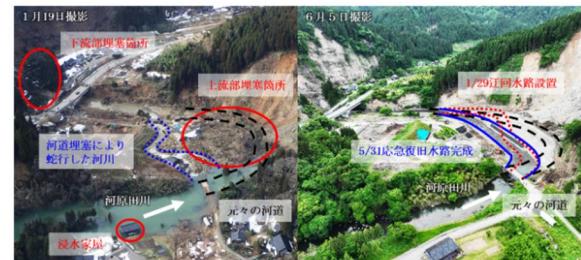
図-3 河道埋塞部における応急復旧水路設置

（輪島市熊野町）

能登半島地震により河道埋塞が発生していた河原田川熊野地区では、崩壊斜面の法面整形及び埋塞土砂撤去を行い、通水断面を確保するなど応急水路を確保していた。今回の統計開始以来最大の降雨による洪水で、一部河岸浸食が発生したものの、浸水被害・斜面崩落は発生しなかった。

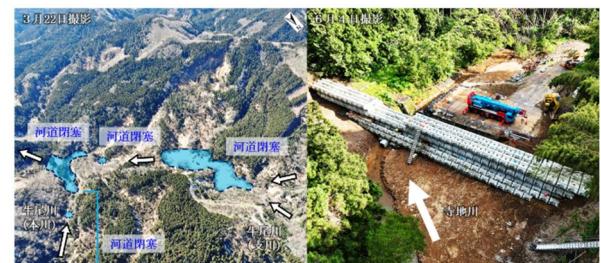
図-5 土砂流出に備えたブロック堰堤による応急対策

（輪島市町野町牛尾）

河道閉塞対策として、ブロック積堰堤及びワイヤーネット工を設置した2地区については、豪雨により河道閉塞のほとんどが消失、ブロック堰堤の一部が流失、ワイヤーネット工については、基礎部分を残して全てが流失した。また、この地区においては、流下した大量の土砂、流木により下流河川が埋塞、浸水被害が発生し、下流への被害が発生した。

被災したブロック積堰堤については、一部流失したものの土砂補足などの機能は発揮していた。

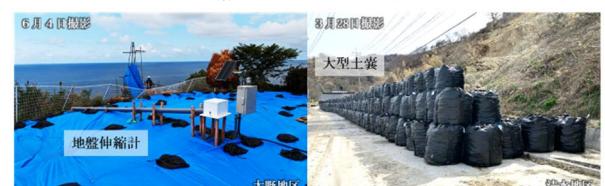
図-6 地すべり状況の監視観測及び流出防止対策実施

（国道249号沿線地すべり）

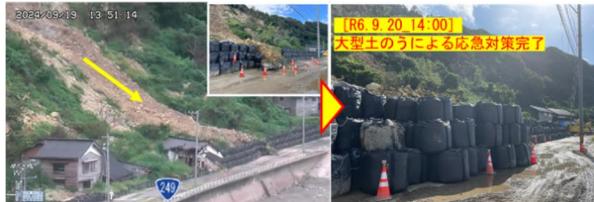
図-8 土砂流出による大型土のう倒壊（珠洲市清水町）

国道249号沿いの地すべり（清水①地区）に設置された大型土のうが倒伏し、その後、倒壊、土砂が現道へ流出した。降雨による地すべり崩壊斜面の土砂移動と考えられた（図-8）。

大きな地すべりブロックの移動による被害は発生しなかつたが、土砂流出防止のために大型土のうを設置していた国道249号沿線では、崩落土砂が流出し、沿線の家屋や道路へ土砂が流出する他、ブロック末端部の河岸が欠損するなどの被害が見られた。

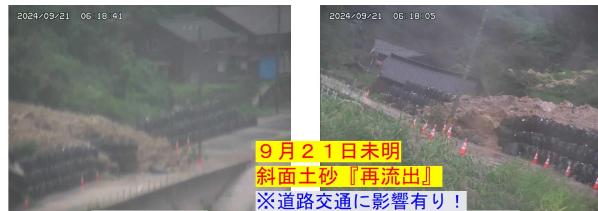
図-9 21日未明に再流出を伝えるカメラ（珠洲市清水町）

翌20日に大型土のうによる応急対策を完了したもの、21日未明、カメラにより再流出が確認され、同時に道路交通へも支障が発生したことが確認された（図-9）。

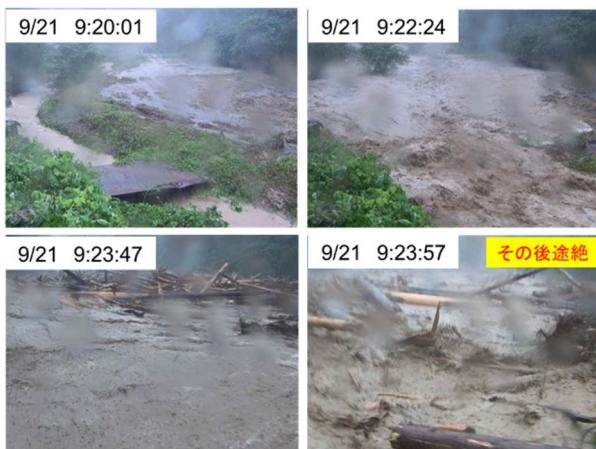
図-10 流木を捉えた映像（輪島市町野町鈴屋）

これらのカメラは国の機関が設置した他、工事施工者や調査会社が設置したものであり、被災当初の状況をよく伝えてくれた。しかし、降雨が強くなるにつれ、次々に通信が途絶し、現地の状況把握が困難になることになった。なお、これらの映像は後に記録として重要な情報となる（図-10）。

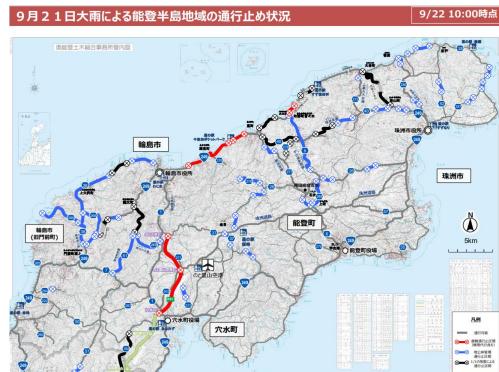
図-11 共有された通行止め状況（9月22日時点）

次々と確認される被害情報から、甚大な被害が発生していることが確認された。河砂海Gは被災地から離れた金沢から、現地に滞在する受注者から提供される情報や生き残ったカメラ映像、Teamsチャットで道路啓開班から提供される情報の他、各種SMSから個人が発信している情報などにより、被災状況の把握に努めた（図-11）。

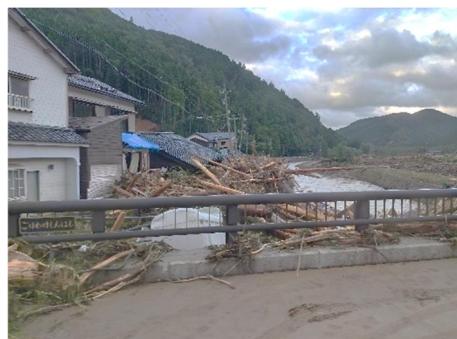
図-12 流木被害状況（町野川9月22日時点）

河川関係については、急激な降雨により、多くの河川が上流からの流木、土砂流出を伴う、土砂・洪水氾濫が発生し、広い範囲で浸水被害、家屋、橋梁等への被害が発生した。元来、河床勾配が急で流域面積も小さい河川が多い奥能登地区では、降雨から河川への流出までの時間が短く、地震により生じていた崩壊、倒木なども重なり、急激な流量増加や流木等による橋梁閉塞などが多く見られた。特に、輪島市を流れる塚田川、町野川、珠洲市の若山川などで広範囲の浸水被害、流木被害に見舞われた（図-12）。

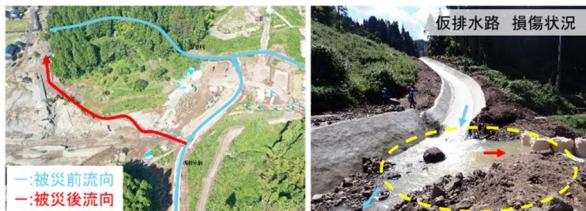
図-13 仮排水路の被災状況（輪島市市ノ瀬町）

仮排水路を設置した地区では、一部施設被災があり、地区内へ濁水が溢水により流下したもの、仮排水路の機能は損なわることなく、河道閉塞部分の下流への移動、流出等による被害は発生しなかった（図-13）。

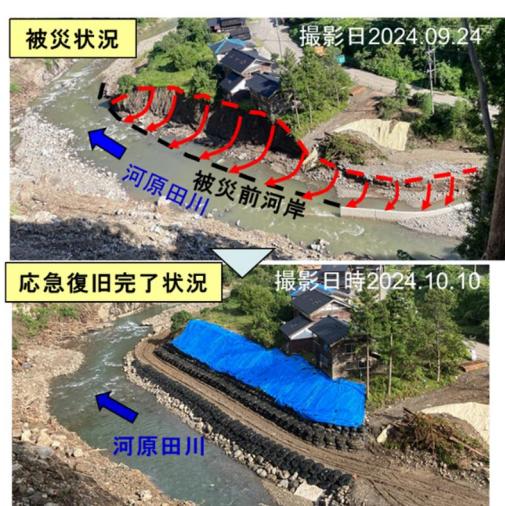
図-14 仮排水路の被災状況（輪島市市ノ瀬町）

また、河岸欠損により一般家屋への被害拡大の恐れがある地区では、夜間作業のための投光器、ナイトビジョンカメラなどの手配を依頼し、緊急対策工事を行った（図-14）。

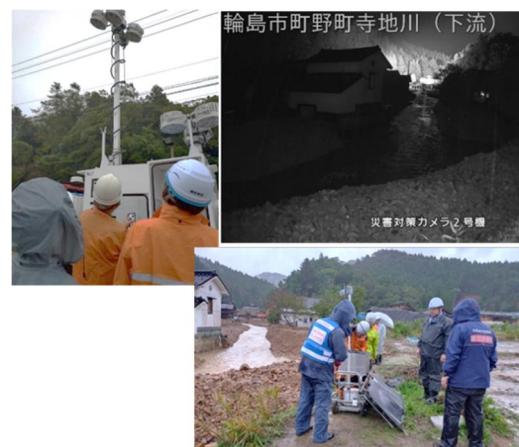
図-15 映像装置設置状況（輪島市町野町寺地川（下流）

カメラ情報が喪失した地区においては、カメラ付き照明車1台やモバイル伝送カメラ2台の配備を依頼し、対応した。これらの映像は、電源となる発動発電機の燃料供給、バッテリー交換などの手配ができれば、設置からすぐに情報共有システムで映像確認が可能であった。

これらの映像伝送により、土砂や流木の撤去作業、また夜間の監視状況を映像配信することができた（図-15）。

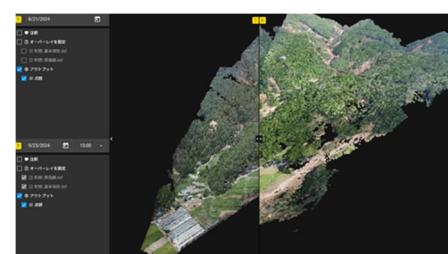
図-16 PIX4Dcloudによる表示（土木研究所協力）

国立研究開発法人土木研究所より『ドローン写真を活用したBIM/CIMモデル』を作成、提供いただき、これら情報を携帯端末に表示することで現地での状況確認や対外的な説明が容易であった。これらのデータは、PIX4Dcloudにより共有され、写真画像を元に立体的把握が可能であり、異なる時期の映像、例えば地震前、地震後、豪雨後の地形変化を容易に比較できた（図-16）。
