能登半島地震で被災した七尾港（大田地区） 矢板式岸壁の被災メカニズムについて

令和6年能登半島地震では、北陸地方整備局管内の多くの港湾施設が甚大な被害を受けた。石川県七尾港の中でも大きな被害を受けた大田地区の連続岸壁の内、構造形式が矢板式岸壁である物専岸壁は、矢板天端が最大で1.7m海側へ水平変位し、控え上部工背後に1m程度の段差が生じ、矢板および控え工が損傷を受けている可能性が高いと推察された。本論文では、地震動による施設の損傷状況把握を目的に実施した試掘による地中部の部材調査、再現地震動を用いた有効応力解析と併せ、岸壁の復旧断面(案)における地盤改良範囲の検証を目的に実施した遠心模型実験について報告する。

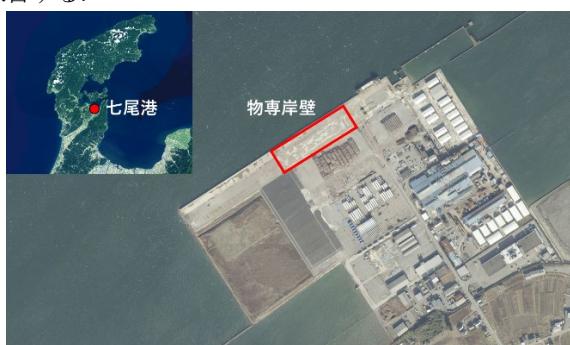
図-1 調査場所：七尾港（大田地区）

石川県七尾市に位置する七尾港（大田地区）物専岸壁（図-1）は、水深10m、延長185mの控え直杭式鋼矢板岸壁であり、控え工が直列の2列杭となっている。2024年1月1日に発生した能登半島地震では、七尾港において震度6弱が観測され、多くの港湾施設が甚大な被害を受けた。

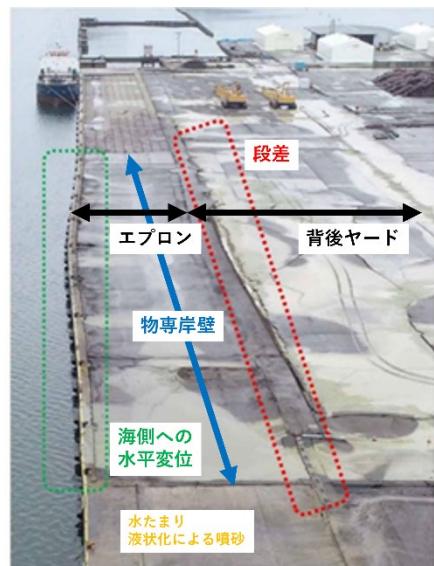
図-2 物専岸壁の被災状況

物専岸壁でも、矢板天端は最大1.7m海側への水平変位が認められ、控え上部工は海側に13度傾斜、控え上部工と地盤の1m程度の段差、エプロンや背後ヤードでは地盤の液状化による噴砂の痕が確認された（図-2, 3）。矢板本体、控え工の被害程度が大きく、岸壁利用不可と判断された。

置換砂層全域で液状化が発生し、矢板および控え杭が海側へ変位する変形状況であり、矢板天端の残留水平変位は1.92mとなり、実測値の最大値1.7mよりやや大きい結果となった。これは、図-2からも窺えるように当該岸壁が平面的に海側に凸形状で変形し、周りの変位は小さかつたため、解析結果と差がでたものと考えられる。

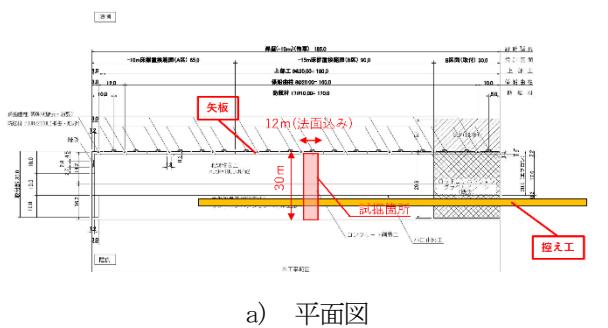
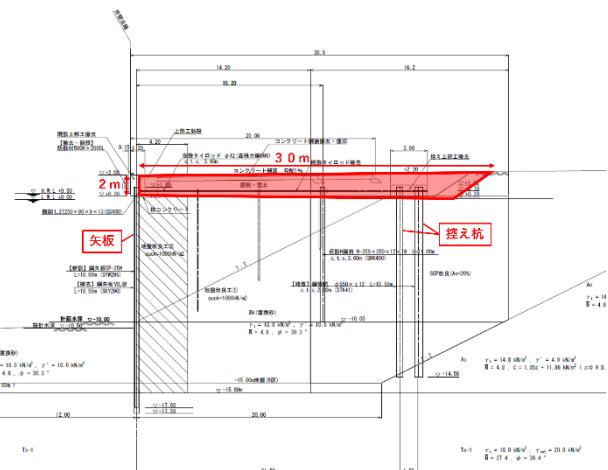
b) 断面図
図-4 試掘範囲

図-4は、対象岸壁の復旧工事の平面図・断面図に試掘範囲を記載したものである。矢板から控え工の背後まで約30m、タイロッド3本分の幅約12m(法面含む)、タイロッドおよび控え上部工下方までの深さ約2mを試掘した。試掘後、レーザースキャナ(Leica ScanStation P50、距離精度1.2mm+10ppm、水平・鉛直測角精度8秒)を設置し、試掘範囲をデジタル測量した。後述の調査結果で示される各部材の傾斜や部材間の距離等は、デジタル測量で得られた点群データから点群データ処理ソフトを使用して求めた。

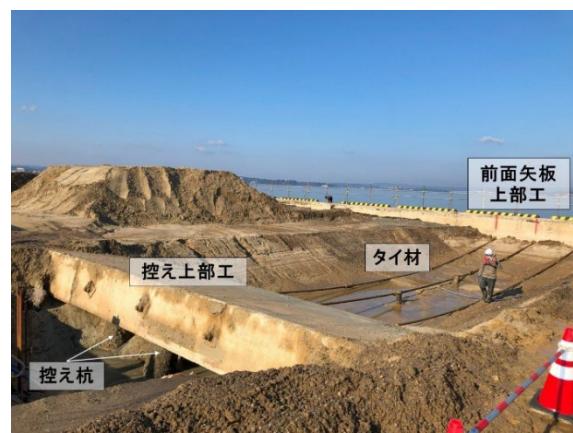
図-5 試掘状況

図-5は、試掘範囲の全景の様子を示している。この試掘範囲は矢板が約1.7m海側に水平変位した位置にあるが、控え上部工も海側に大きく傾斜している様子がわかる。曝露されたタイロッド3本はいずれも大きくなっていた。控え上部工の直下には前後が繋がるほどの空洞が出来ていたが、今回直接掘削してできた空洞ではない。これは、地震時の液状化等の影響で、地下水により土砂が流出し、空洞化したものであると考えられる。空洞化により控え杭頭部が曝露された状態であるが、目視確認できる範囲では後列側の杭体に損傷はみられなかった。

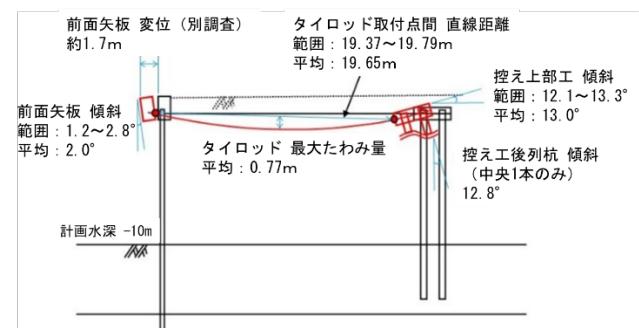
図-6 各部材の位置関係

図-6は、点群データより各部材の傾斜や距離等を計測した結果である。データ処理にあたっては、曝露された3本のタイロッドがそれぞれ位置する断面から各値を計測しており、図中には計測された値の範囲と平均値を示した。図より、矢板は海側に平均2度、控え上部工は海側に平均13度傾斜しており、控え工がより大きく傾斜していることがわかった。タイロッドは最大で平均0.77m程度たわみ、タイロッド取付点間の直線距離は平均19.65mであった。被災前のタイロッド取付点間の設計距離が20.05mであるため、現状はそれより平均0.4m短い、すなわち矢板と控え工が近づく結果となった。

(1) 被災状況調査にて矢板と控え杭の距離が約0.4m近づいたと述べたが、有効応力解析の結果は地震動作用により約2cm離れた。また、控え上部工の傾斜は実測値13度に対して有効応力解析の結果は7.5度となり、5.5度の差が生じた。つまり、有効応力解析では控え工の曲げ変形が過小評価されている可能性がある。

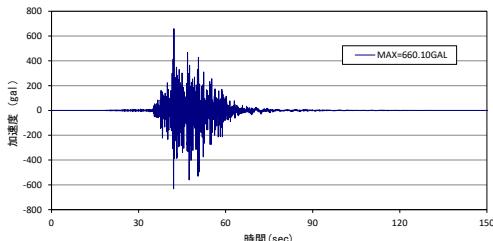
図-7 入力加速度時刻歴（七尾港の再現地震動）

試掘を実施した断面を対象に被災状況を検討するため有効応力解析を行った。図-7は、解析に用いた入力加速度の時刻歴であり、国立研究開発法人 海上・港湾・航空技術研究所 港湾空港技術研究所（以降、「港空研」という。）にて作成された再現地震動²⁾を用いた。

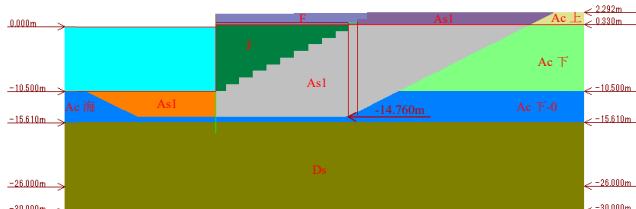
図-8 有効応力解析の解析モデル

図-8は、ボーリング調査を元に作成した有限要素モデル図であり、有効応力解析には解析コードFLIP³⁾を用いた。地盤パラメータは、FLIP用に提案された標準貫入試験結果による簡易的な設定⁴⁾、試掘調査位置で実施した原位置試験及びサンプリング試料を用いて実施した室内土質試験より設定した。

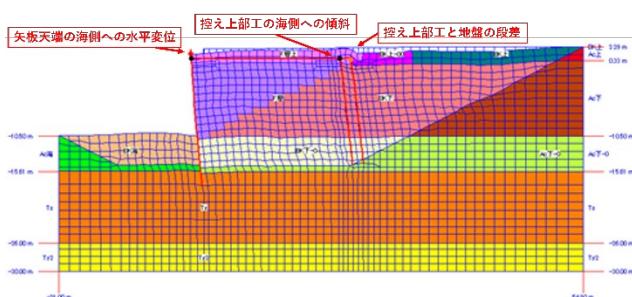
図-9 変形図（解析終了時点）

解析結果である変形図を図-9に、過剰間隙水圧比を図-10に示す。過剰間隙水圧比は赤色の範囲が液状化した範囲を示している。

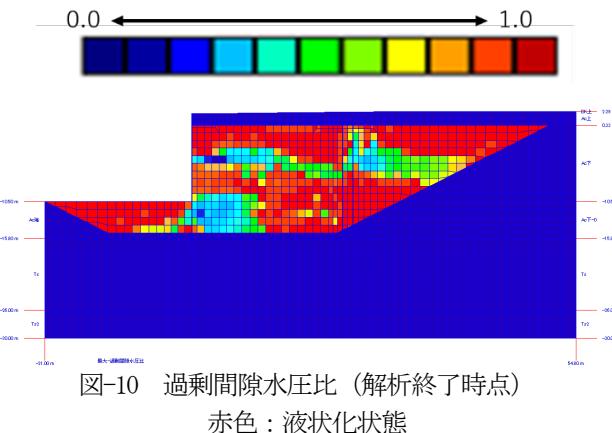
図-10 過剰間隙水圧比（解析終了時点）

赤色：液状化状態

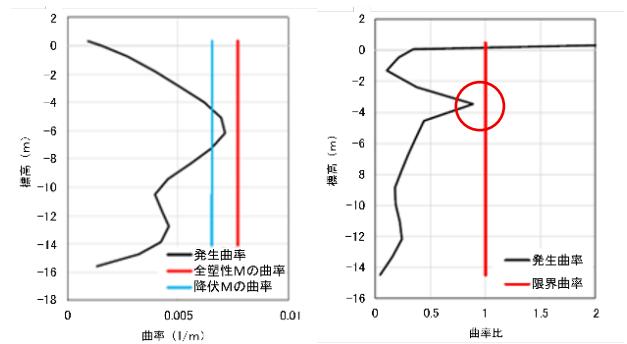
図-11 矢板及び控え杭の変形照査

図-11に矢板及び控え杭の変形照査結果を示す。矢板の曲げモーメントは深度-6mの位置で降伏モーメントを超過したが、全塑性モーメントは超過しなかった。控え杭については、陸側の杭頭部で限界曲率を超過した。

ここで、図-11 b)に示す控え杭で曲率比が大きかったDL-3.5m位置で、控え杭が曲がって13度まで傾斜したと考えると、控え杭は海側へ2.209m変位することとなり、矢板と控え杭は0.29m近づき、試掘調査結果と概ね整合する。すなわち、試掘調査の結果を踏まえ、控え杭が地中で折れている可能性を示唆する結果が得られた。

a) 矢板
(全塑性モーメントの曲率に対する曲率分布)
b) 控え杭（陸側）
(限界曲率に対する曲率分布)

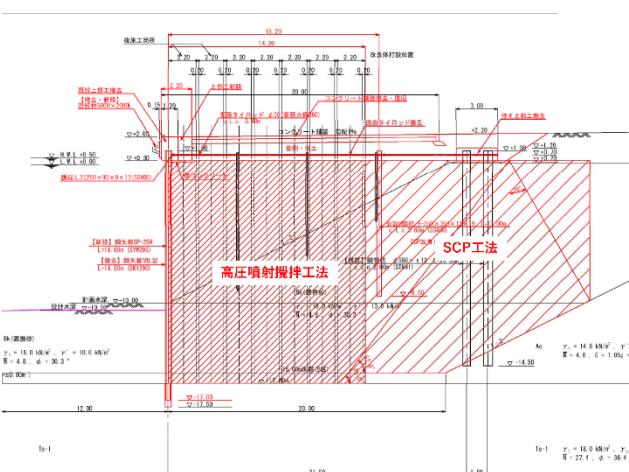
図-12 復旧断面(案)の横断面図

復旧断面(案)は、擬似重力式構造（制約の多い現場で採用される固化改良工法で地耐力を強化する）で考えており、海側は高圧噴射攪拌工法（当該工法での施工箇所を以降「改良体」という。）、陸側はSCP工法による地盤改良を実施することで検討している。SCP工法により液状化層を改良することで、液状化の発生を抑制でき、改良体に作用する土圧を低減できる。

SCP改良部には液状化層からの過剰間隙水圧が伝播する挙動が想定され、SCP改良範囲の大きさによっては改良体の土圧特性に影響が現れることが考えられる。復旧断面(案)では、改良体背後の主働崩壊角に30°分散に相当する余改良を設ける条件となっており、これは埋立土の液状化対策ハンドブック⁵⁾に記載されている液状化させない範囲に加えて30°分散を取った範囲まで改良するという考え方に基づいたものである。

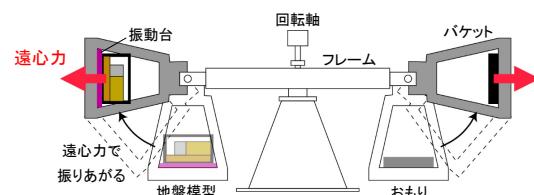
図-13 遠心模型実験の概念図

遠心模型実験装置（以降、「装置」という。）は模型に遠心力を加えて実物スケールの応力の状態を模型に発生させることで、実物の挙動を再現できるものである。使用した港空研の装置の場合は、上記に加え、装置に搭載されている振動台による地震の実験や造波機能による波の実験も可能となっている。

実験方法は、作製した地盤模型を装置のバケットに設置し、回転させ、地盤模型に遠心力を加えることで、地盤内に大きな応力が発生し、実物スケールの地盤での剛性や強度を再現した。（図-13参照）

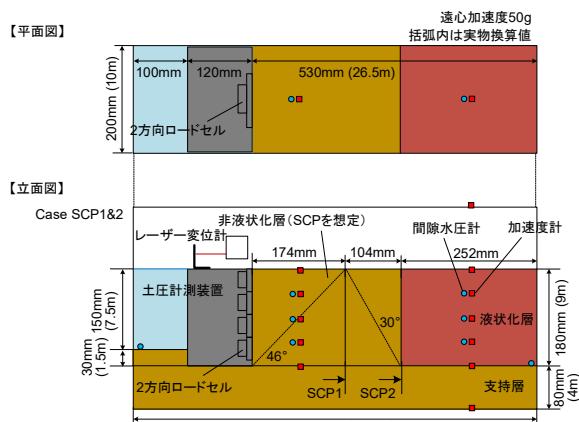
図-14 実験断面

実験ケースを表-1に、実験断面を図-14に示す。SCP1は、改良体背後に主働崩壊面相当の範囲を非液状化層としたケースである。さらにSCP2は、SCP1に対して30°分散の余改良域を考慮した断面であり、復旧断面(案)の考え方と同じ条件である。このように、改良体背後の地盤条件が異なる計2ケースの模型実験を実施し、SCP改良範囲の違いを確認することで復旧断面(案)を検証した。

実験では、現地の複雑な地盤条件を模擬することは難しいことから、地盤材料としては珪砂7号($\rho=2.639\text{Mg/m}^3$, $D_{50}=0.21\text{mm}$, $e_{max}=1.196$, $e_{min}=0.663$)のみを使用して、液状化層は相対密度50%，非液状化層は相対密度90%を目標に

作製した。また、図中に示すように、実験では間隙水圧計や加速度計を設置するとともに、改良体の模型の水平変位量をレーザー変位計で計測した。改良体の背面には2方向ロードセルを高さ方向に4段設置しており、背後地盤からの土圧を計測した。

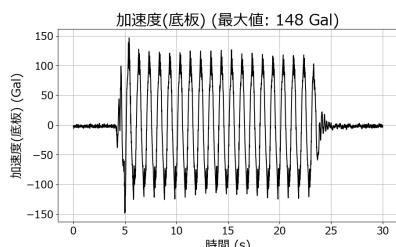
図-15 入力加速度(SCP1, SCP2)

遠心力場の振動台実験で入力した加速度は、1Hzの正弦波20波であり、SCP1における土槽底部の加速度計で計測された加速度時刻歴を図-15に示す。なお、SCP2においても同様の加速度が得られている。

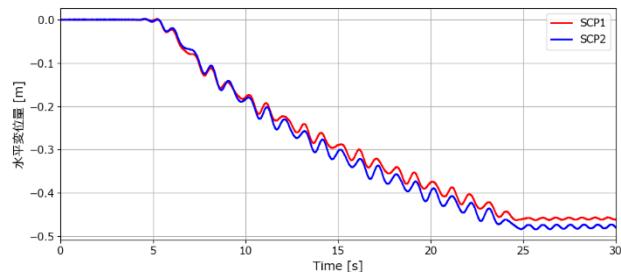
図-16 改良体の水平変位

図-16には、各ケースにおける改良体の水平変位量(実スケール換算)の時刻歴を示す。この図より、SCP1とSCP2における改良体の水平変位量は変わらない結果となった。

検討の結果、復旧断面(案)で採用している擬似重力式岸壁の改良体背後の地盤改良範囲、主働崩壊角に加えて30°分散の余改良は、余改良の有無に依らず、改良体の水平変位量に違いが現れなかつたが、余改良の無いケースでは、広い範囲での過剰間隙水圧の上昇がみられ、改良体に作用する水平土圧も上昇する傾向が確認された。この結果は背後の未改良地盤の液状化による水圧の伝播の影響を受けていることから、余改良を見込む必要性が考えられる。復旧断面(案)は、余改良幅を見込む考え方を採用しているため、その妥当性が確認された。また、現況断面について実施した有効応力解析・部材調査において、控え杭が地中で折れている可能性を示唆する結果が得られていることからも、控え杭を再利用する構造ではない疑似重力式の復旧断面(案)は妥当であると言える。

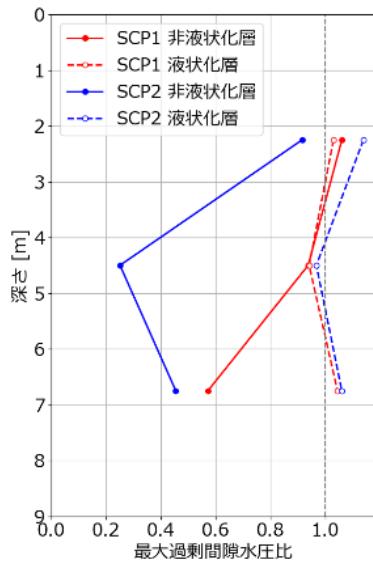
図-17 模型地盤内の過剰間隙水圧比の最大値

図-17には、SCP1とSCP2のケースにおける模型地盤内の過剰間隙水圧比の最大値の大きさをプロットした。過剰間隙水圧比は、加振中の間隙水圧計の測定値/初期有効上載圧により求めたものである。各ケースにおける液状化層及び非液状化層は図-14に示す位置のセンサーから得られたものである。SCP1では非液状化層内における水圧の上昇がみられたが、SCP2では水圧比の上昇が小さく、深部では0.5未満であった。したがって、改良体背後の主働崩壊角に30度分散を考慮した余改良を設けた場合、SCP改良範囲の過剰間隙水圧比の上昇が小さく抑えられた。改良幅をこれよりも小さくした場合、浅～中層の位置での水圧の上昇が確認され、背後の液状化地盤との境界面からの過剰間隙水圧の伝播の影響を受けていると考えられる。

SCP1とSCP2を比較すると、改良幅の狭いSCP1の方が土圧合力が大きい結果となった。このことについて、図-17に示した過剰間隙水圧比の傾向と合わせて考えると、SCP1においては背後未改良部分から伝播した水圧の影響により、改良体背後の改良部分の有効応力が減少することとなり、改良体へ作用する土圧が増加したことと考えられる。

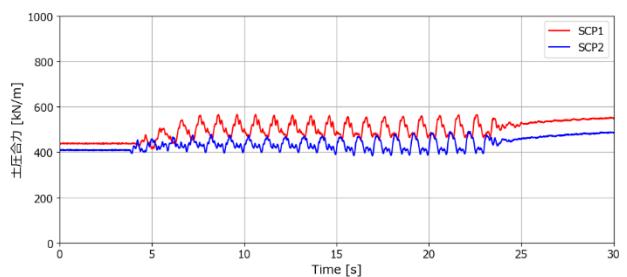
図-18 加振中の土圧合力の比較

図-18には、改良体に埋め込んだ2方向ロードセル(図-14参照)の測定値から求めた水平方向の土圧合力の時刻歴である。
