3. プレキャスト踏掛版の活用検討

(1) プレキャスト踏掛版の特徴

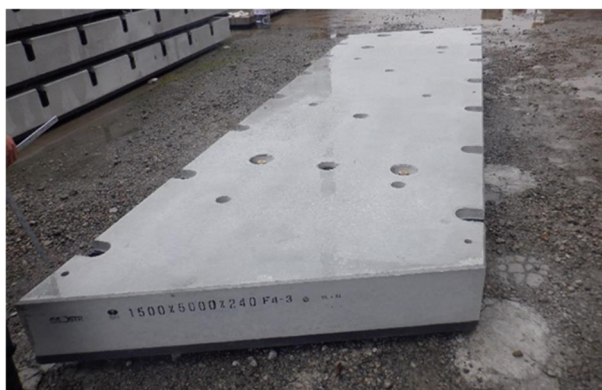
写真-1 プレキャスト踏掛版

今回検討を行ったプレキャスト踏掛版（写真-1）は、空港・港湾施設のコンクリート舗装版として普及している高強度PRC版の技術を基に、コンクリート舗装版として設計した道路用PRC版の構造を踏襲したものである。この道路用PRC版は即日解放が必要な道路のコンクリート舗装版として広く採用されている。

このプレキャスト踏掛版の特徴としては高品質であること、施工性の向上、メンテナンス性向上の3つが挙げられる。

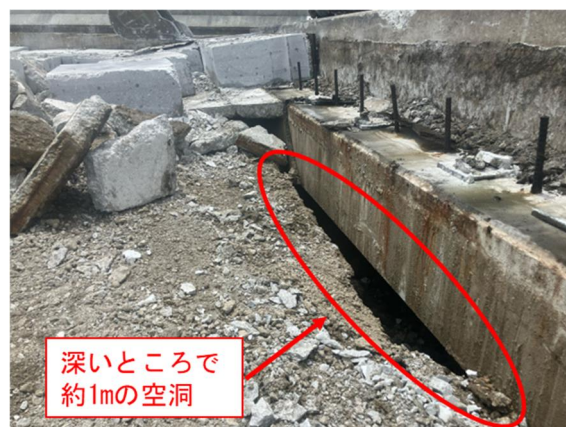
写真-3 路盤沈下状況

既存踏掛版を撤去し、被災状況を確認したところ路盤等土工部において路面から確認されたウイング下だけでなく、受台の下にも深さ1m程度の空洞が見つかった。

（写真-3）また、踏掛版にひび割れなどの損傷はなかったが、路盤等の流出による踏掛版自体の沈下は確認され

た。確認された空洞については、路盤材を投入して空洞補修をした後にプレキャスト踏掛版の施工を行った。
