# 能登半島地震による飯田港東防波堤の被災メカニズムについて

令和6年能登半島地震および津波の襲来により石川県珠洲市の飯田港東防波堤が被災した。本論文では、飯田港東防波堤復旧技術検討会により被災メカニズムの解明及び現地における復旧方針の検討内容について報告する。

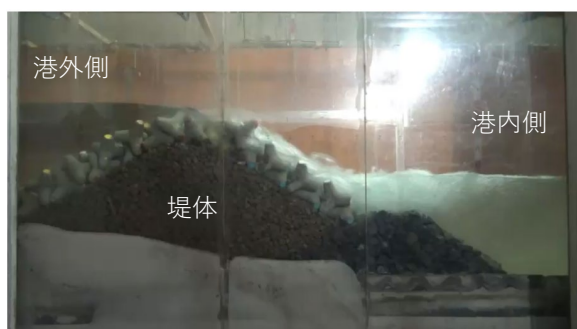
写真-4に示す大規模波動地盤総合水路（長さ184 m×幅3.5 m）において実施する。本実験では造波装置及び環流装置を用いて津波を再現する。写真-5に再現津波を堤体に作用させている様子の一例を示す。

傾斜堤区間に関しては、再現津波の波力により砕石部も含めて一挙に崩壊する様子が確認された。重力式区間に関しては、港内側のマウンドの洗掘と堤体のわずかな滑動が見られた。津波の水位差による波力だけでは堤体は安定しており、越流により砕石マウンドが潜掘を受けたことで堤体がわずかに傾斜した。今回の特殊な被災状況は再現できず、津波波力では堤体が滑動しないことが考えられる。

写真5 再現津波を堤体（傾斜堤）に作用させている様子の一例

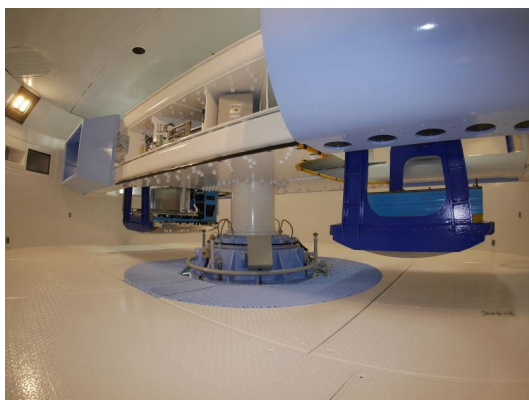
写真-6に示す実験装置を用いて遠心模型実験を行う。幅1.3 m、奥行0.08 mの土槽内に1/50の大きさの防波堤模型を作製し、50g場で実物スケールを再現した。

写真6 遠心模型実験装置 PARIMarkII-Rの写真
