能登上下水道復興支援室の活動事例紹介

令和6年能登半島地震、令和6年9月能登半島豪雨により上下水道施設に甚大な被害が被災した。本稿では、能登上下水道復興支援室がこれまで実施してきた、公共下水道区域における応急排水対策計画や浄化槽転換に向けた事業化の支援、豪雨で被災した浄水場、配水本管の応急復旧計画立案支援等の技術的助言の事例を紹介する。

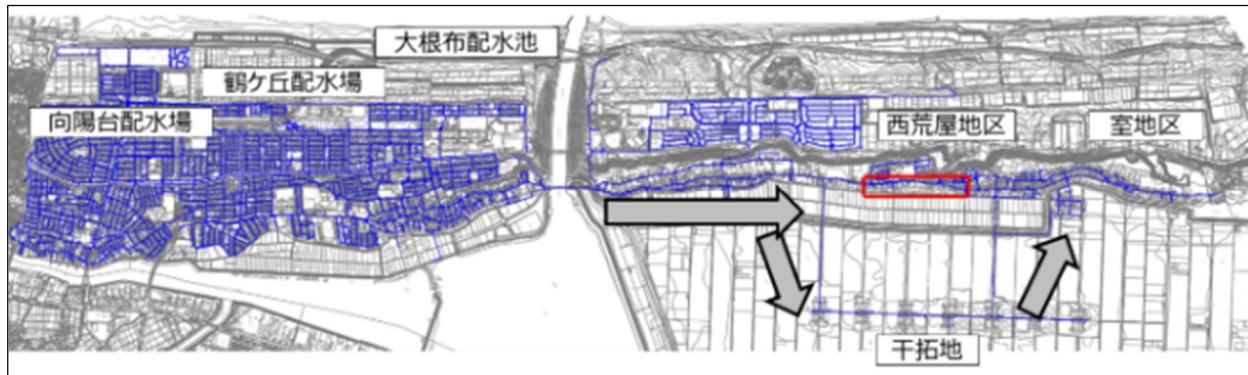
図-1 給水ルートの概要

内灘町水道事業では、石川県営水道からの受水を配水している。受水再開後、内灘町内の受水点である大根布配水池への給水が再開された。しかしながら、西荒屋小学校近傍の通水作業が思うように進まなかつたことなどを受け、元の給水ルートではなく、干拓地の配水管の通水作業を優先することになった。これにより室地区や西荒屋地区も順次給水が再開された（図-1）。

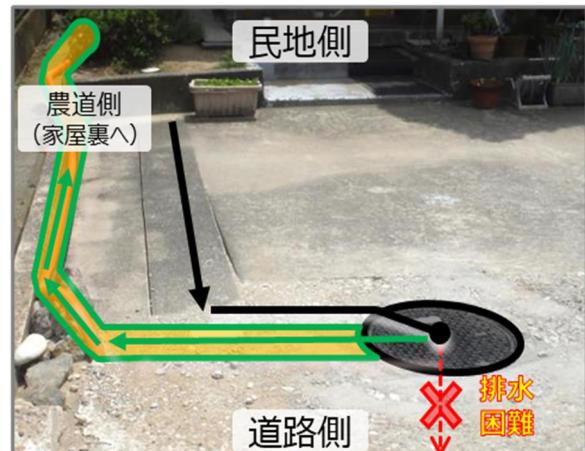
写真-1 生活排水の流向変更

下水道については、西荒屋小学校近傍は、県道松任宇ノ気線沿いに広範囲で液状化や側方流動が発生しており、一部の取付管は逆勾配が発生している状況であった。当該エリアのうち西荒屋小学校南側は、一部、流下機能が残っている管渠までバイパスさせ、応急的に排水を再開することが出来たものの、地盤高が著しく下がっている家屋は、県道側への排水が困難のままとなっていた。

して排水する案を採用し、宅内で発生した汚水を農道側に切りまわす配管敷設や、農道下の仮設配管敷設工事を実施した(写真-1、写真-2)。

仮設管渠は宅内からポンプ圧送された汚水を自然流下管で集めた後、仮設ポンプを用いて圧送し、流下能力が確認されている下流の既設管渠に接続する案である。また、この自然流下管渠の布設にあたっては、地下水位が高いという課題があった。これは当該エリアが、従前、潟であったことによるものと考えられる。自然流下管が深くなることにより、地盤改良費が嵩むことを避けるため、仮設ポンプの設置箇所は、集水区間の中間とした。

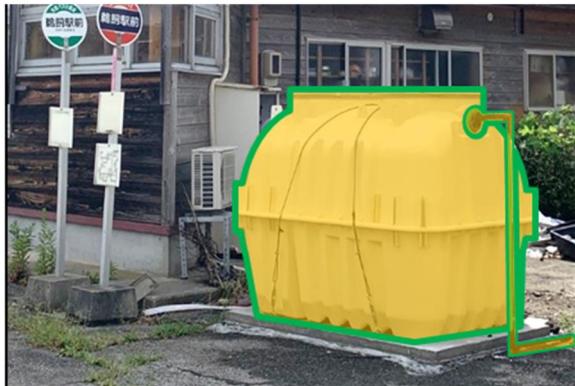
写真-3 仮設浄化槽の設置

珠洲市鵜飼・春日野地区では、地震や津波による公共下水道施設被害が発生した。地震後の社会減等の影響評価、将来人口の見通しが立たないため、集中処理（公共下水道）と個別処理（市町村設置型浄化槽）のいずれの排水処理方式が、経済性、維持管理性の観点で有利であるかを確定することが出来ず、市は、二次調査や本復旧工事を進めることが出来なかつた。

在宅避難の地元要望の高まりを受け、早期の応急排水対策として、仮設浄化槽の設置(写真-3)を提案し、珠洲市において採用された。支援室では、財源も含めた関係機関協議を行い、設置スペースや吐出先の現地確認・調整などを珠洲市職員とともに実施した。

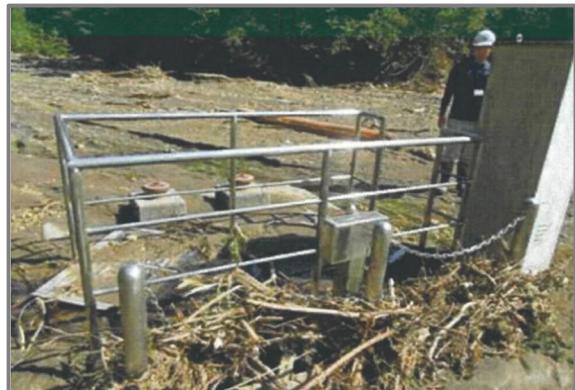
写真-4 大谷浄水場 取水施設被害状況

珠洲市大谷浄水場では、その水源である角間川からの氾濫水が浄水場敷地内に入り、一部地下施設の水没、取水施設及び原水調整槽が土砂で埋没するなどにより、浄水場の機能が停止（写真-4）した。また、当該給水区域において、配水管の一部流失などにより、エリア断水が発生した。

浄水場の応急復旧については、被害調査の結果により、急速ろ過の機能回復が可能であったため復旧を進め、応

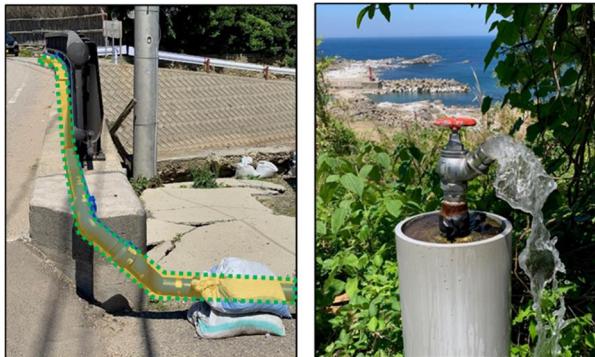
写真-6 仮設配管敷設、仮通水状況

令和 6 年 9 月の大雨により、輪島市大沢浄水場給水区域では、導水管の損傷、既設水道管の流失により、断水が生じた。当該地区では、令和 7 年 6 月末に電気再開が予定されていたことから(実際には 6 月初旬に電気再開)、水道の再開に向け、輪島市と支援室は、現地調査に基づき、仮設配管敷設を含めた応急復旧計画を策定し、市職員とともに通水作業を実施した。

令和 7 年 5 月 29 日には、導水管修繕、仮設配管敷設を完了し、6 月 27 日に大沢地区での飲用水供給を再開した（写真-6）。
