能登半島地震に伴う 宝立正院海岸の復旧状況について

保科 勇翔¹・本田 正和²・川崎 智仁²

能登復興事務所 ¹調査課・²工務第一課 (〒926-0046 石川県七尾市神明町口12番地2)

令和6年能登半島地震により甚大な被害が発生した珠洲市宝立正院海岸において、石川県知事からの要請等を踏まえ、権限代行にて復旧事業を現在実施している。

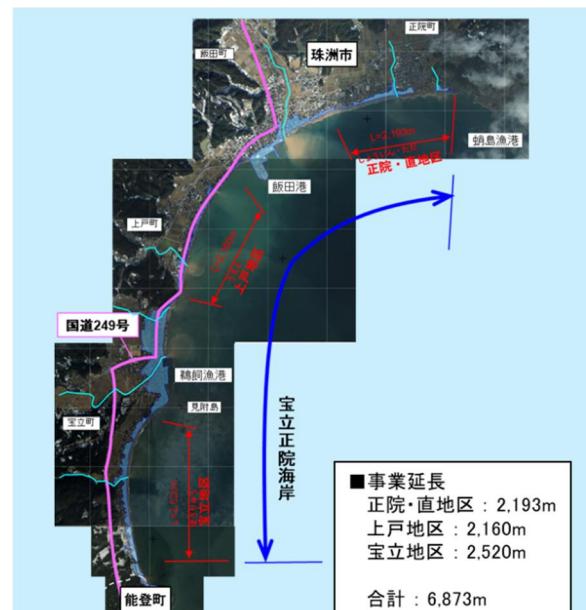
図-1 石川県珠洲市宝立正院海岸の事業延長

能登半島地震で被害を受けた、道路・河川・砂防・海岸などの一部区間においては、石川県知事からの要請があり、権限代行により国土交通省北陸地方整備局能登復興事務所にて応急復旧工事を実施することとなった。^② 本稿では、大規模災害からの復興に関する法律第48条第1項に基づく権限代行制度にて対応する石川県珠洲市宝立正院海岸（図-1）の被害状況や応急復旧状況、今後の本復旧方針及び事業における課題等について状況を報告する。

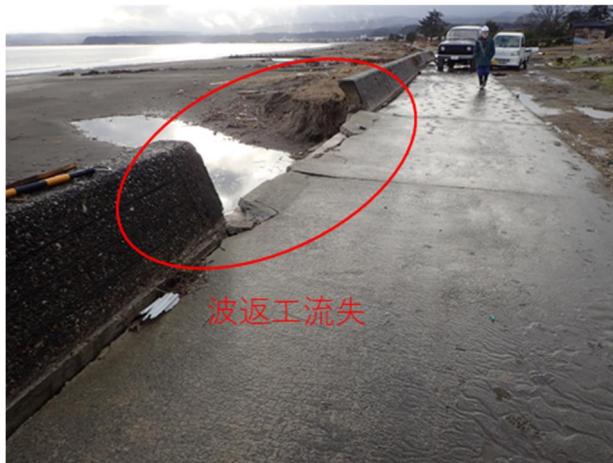
図-2 正院・直地区被害状況

各地区の被害状況について、正院・直地区では一部区間で波返工の流出が確認された。（図-2）被災の要因としては、流失箇所の陸側に海水が流れた痕跡が見られたことから、引き波により海側に転倒して流失した可能性が高いと考えられる。⁴⁾

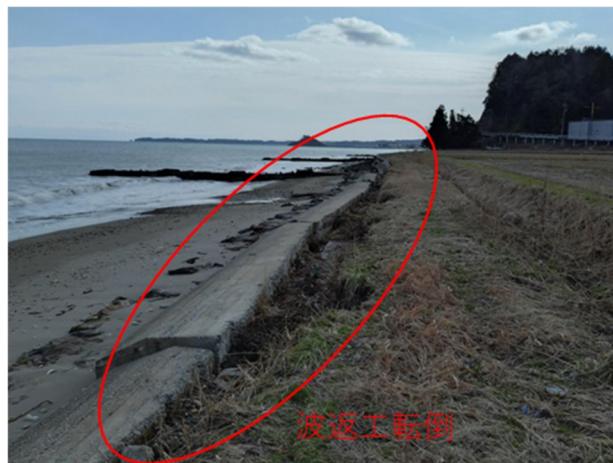
図-3 上戸地区被害状況

上戸地区では、天端被覆工の陥没や波返工の転倒が確認された。（図-3）被災の要因として、天端被覆工では、地震動でひび割れが生じた後、津波の引き波による堤体材料の吸い出しが生じ、天端被覆工の陥没や背後の擁壁の倒壊等が生じたと推定される。波返工は、地震動で多少変位した後、津波の引き波の作用により海側に転倒した可能性が高いと考えられる。⁴⁾

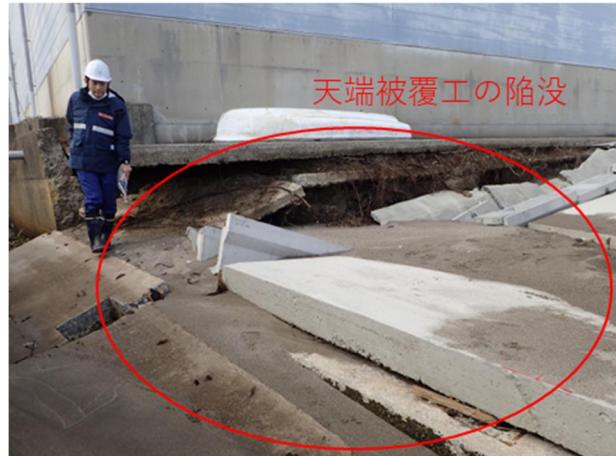
図-4 上戸地区被害状況

宝立地区では、天端被覆工のひび割れや陥没、波返し工のずれが確認された。（図-4）被災の要因としては、地震動で天端被覆工のひび割れや波返工のずれが生じた後、津波の引き波の作用により、天端被覆工の陥没が生じたと考えられる。⁴⁾

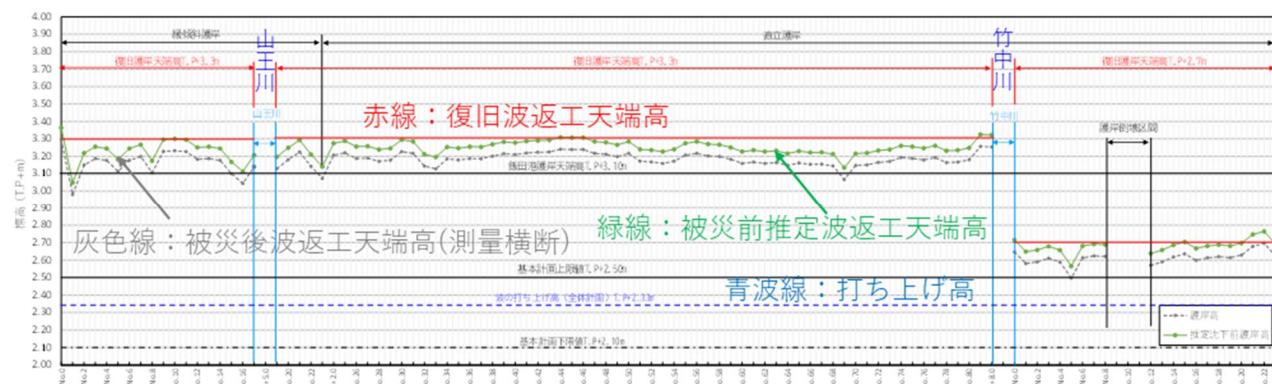
図-7 波返工天端高整理（上戸地区）

波返工の設計高については、被災前の高さを基本とした復旧をすることとした。まず、測量調査結果などから震災による沈下量を推定し、被災前の天端高を確認した。次に、被災前の天端高を基に、地区ごとに設定した一連区間の設計高さを決定した。（図-7）
