三国川ダムにおける外来種対策とその効果

¹三国川ダム管理所 (〒949-6741 新潟県南魚沼市清水瀬686-59)

三国川ダム周辺ではアレチウリ、オオキンケイギク、オオハンゴンソウの3種の特定外来生物が確認されている。2010年頃よりオオキンケイギク、オオハンゴンソウを対象に積極的に駆除作業を行った結果、2024年時点ではオオキンケイギクは激減し、オオハンゴンソウは拡大が抑えられている。一方、アレチウリは2024年時点でも湖岸部を中心に繁茂しているが、足場が悪いため駆除がほとんど行われていない。しかし、ダム下流河川におけるアレチウリは極めて少ない。選択取水を行っていることで、ダム下流へのアレチウリ果実の供給が抑えられている可能性がある。今後とも駆除とモニタリングを両輪として外来種対策を継続していく予定である。

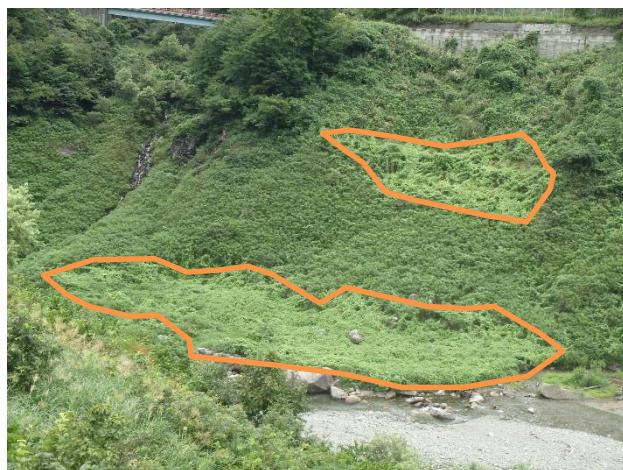
図-1 ダム湖水位変動域で繁茂するアレチウリ（囲み部分）

ソウは駆除作業が実施され、現在ではその効果が現れている。一方、アレチウリは駆除作業が困難なダム湖の水位変動域に繁茂しているため（図-1）、手を付けることが難しく、分布の拡大が続いている。

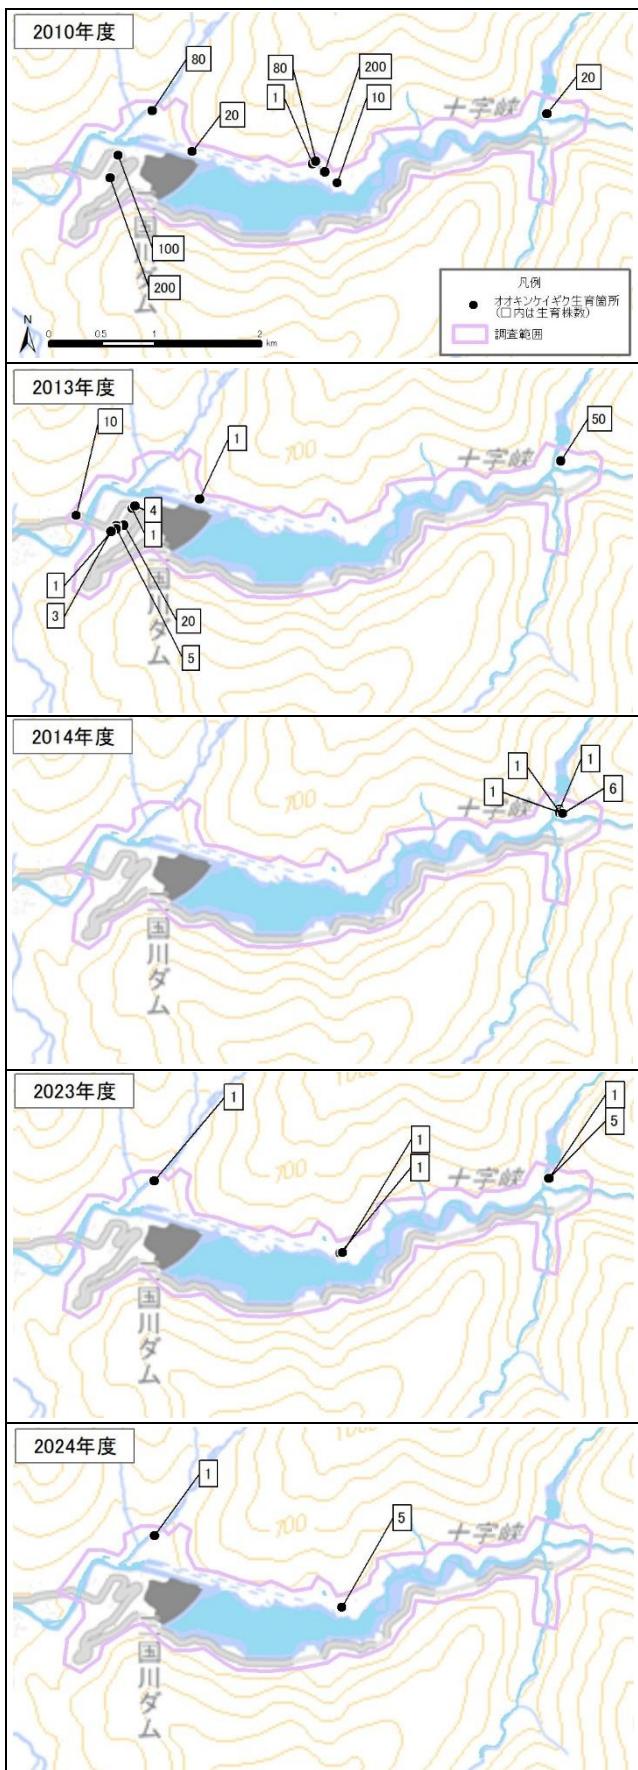
図-2 オオキンケイギクの確認状況の変遷

2010年度では図-2、図-3のとおり、ダム周回道路の花壇や法面を中心に小群落が点在しており、あわせて750株程度が確認されていた。しかし、駆除が行われるようになつた2013年度以降では、確認箇所や株数が減少し、2024年度では2箇所計6株が確認されるのみとなつた。駆除はダムの維持管理作業の中で、2013年度から現在にかけて実施している。本種は黄色の目立つ花をつける。識別しやすい花期の6月～8月に、毎日のダム湖周回時に花を発見した都度駆除を行つてゐる。駆除の方法は、手で植物体を根ごと抜き取り、拡散しないように肥料袋等に入れて枯死させている(図-4)。

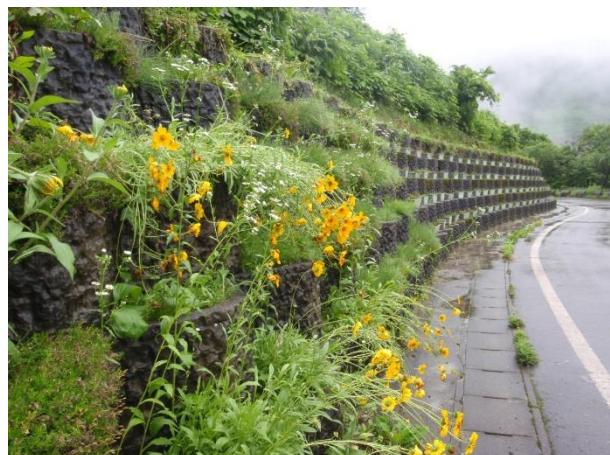
図-3 ダム周回道路沿いの法面に生育するオオキンケイギク
(2010年6月30日)

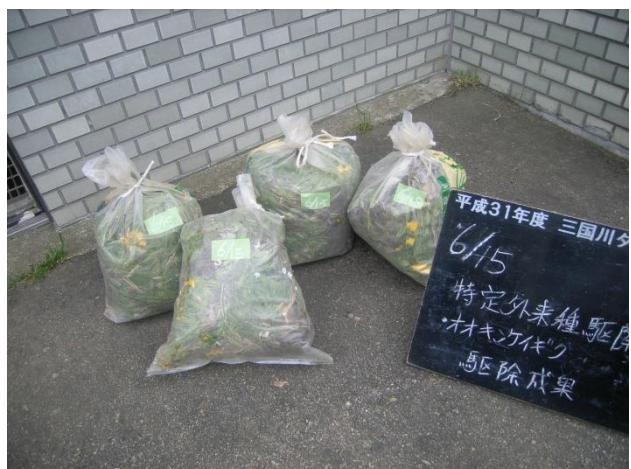
図-4 肥料袋に密閉されたオオキンケイギク
(2019年6月15日)

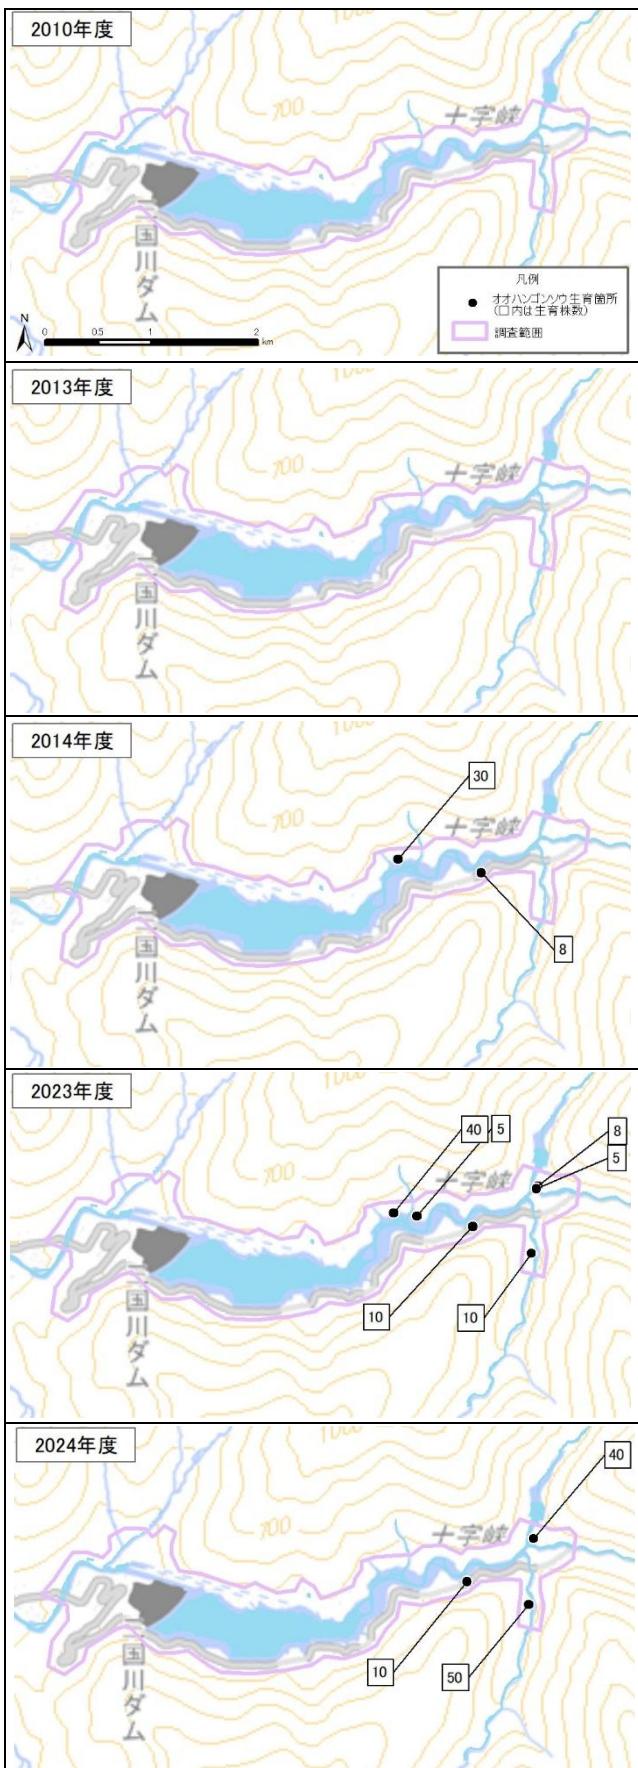
図-5 オオハングンソウの確認状況の変遷

オオハングンソウは図-5のとおり、2014年度から2024年度にかけてダム湖上流側で確認されている。開花のタイミングや調査時期の違いもあり、各年度では確認箇所や株数に変動がみられるが、概ねダム湖上流側の周回道路付近に分布は限定されており、分布拡大は抑えられている。しかし株数の減少は認められない。

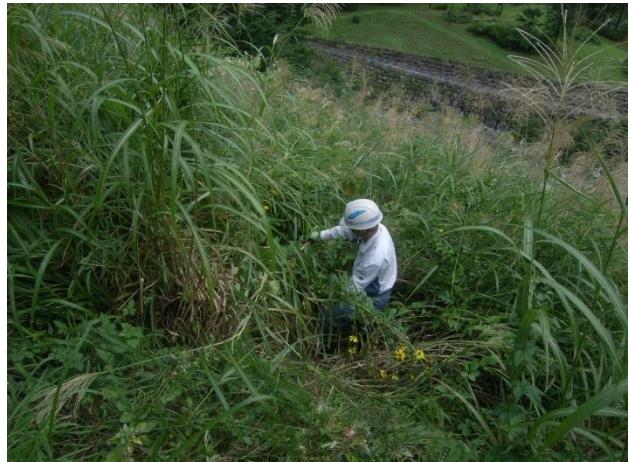
図-6 オオハングンソウの駆除作業
(2021年8月27日)

オオハングンソウの駆除もオオキンケイギクと同様の方法で、2014年度以降現在にかけて実施されている（図-6）。

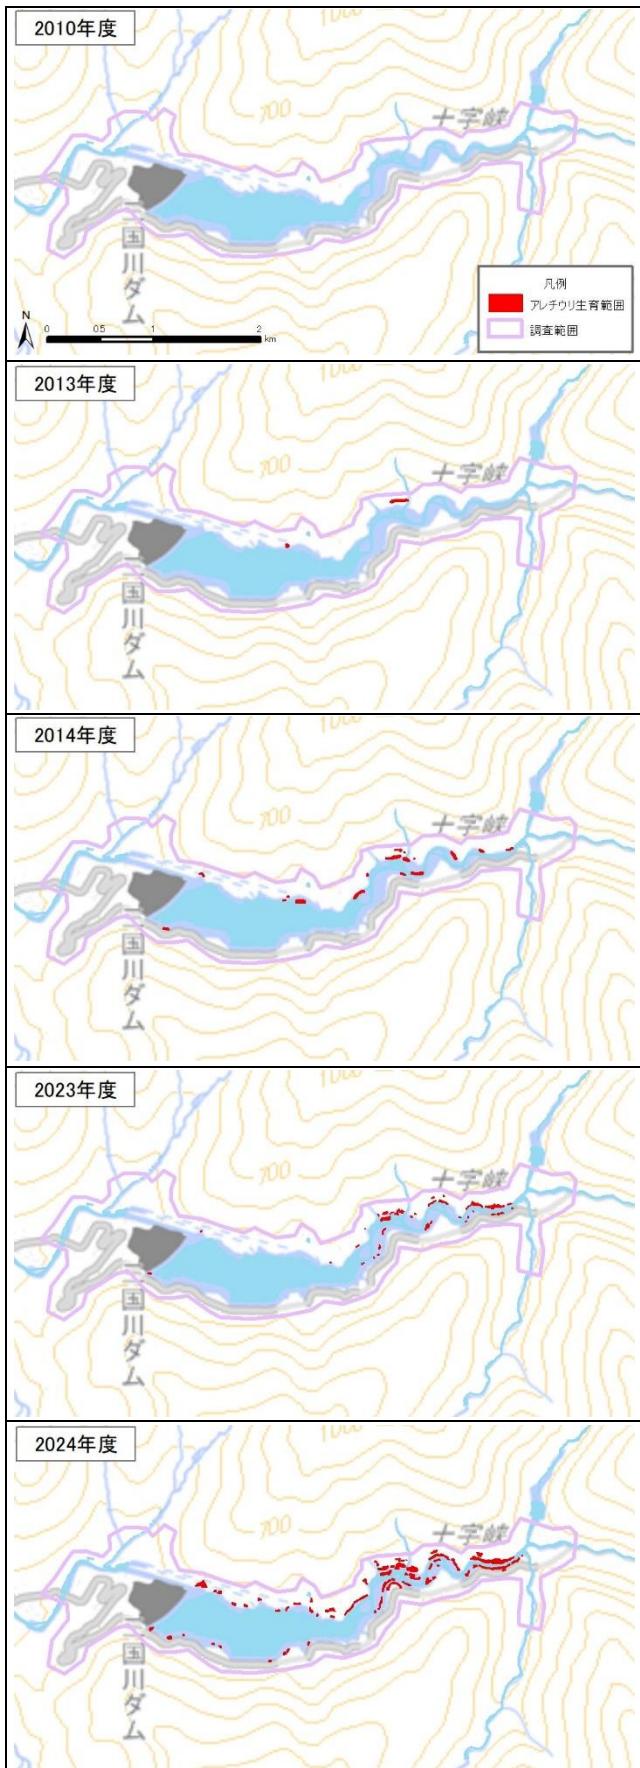
図-8 アレチウリの確認状況の変遷

アレチウリが調査で初めて確認されたのは1999年度であるが、確認状況の詳細は不明である。その後しばらくは確認されていないことから、わずかな株数であったものと推察される。アレチウリが再びダム周辺で確認されるようになったのは、2013年度であり、図-8のとおり、当時は2箇所で確認されていた。このうちの1箇所は大戸沢の工事現場（2011年度に発生した土石流災害の復旧工事現場）付近であり、ここではすでに小群落が形成されていた。もう1箇所はダム湖の水位変動域で、数株が生育していた。翌2014年度には主にダム湖の水位変動域において、一気に分布拡大した。その10年後の2024年度では、さらに分布が拡大し、主にダム湖上流部の水位変動域において繁茂している。

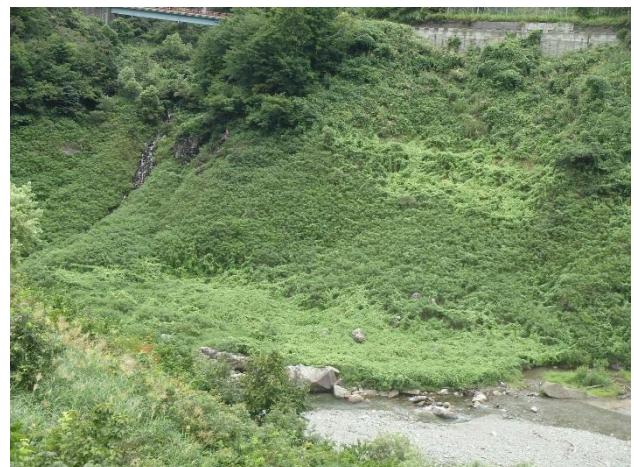
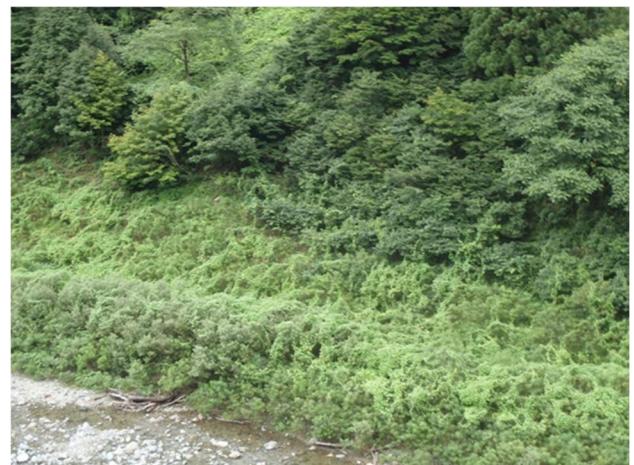
図-9 図-10 水位変動域に繁茂するアレチウリ

アレチウリの駆除はこれまでほとんど実施されていない。2013年度に水位変動域に生育していた数株が根ごと引き抜かれたことはあったが、翌年度以降は、人の立ち入りが困難な水位変動域の急傾斜地等を中心に拡大したため、駆除対策は行われていない。

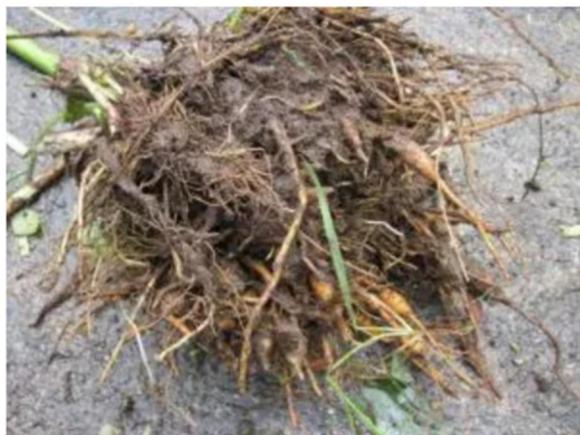
図-11 オオハンゴンソウの根の様子

オオキンケイギクもオオハンゴンソウも地中に残された根や地下茎から再生するため、効果的な駆除のために、これらをすべて取り除く必要がある。駆除作業の担当者への聞き取りによると、オオキンケイギクは開花できる程度に成長した個体でも、根や地下茎の張りが強くないため、引き抜きにより除去しやすいとのことであった。一方オオハンゴンソウは、開花できるまでに成長した個体は、すでに地下茎が発達し根も密に張っているため、完全に地下茎や根を除去するのが困難とのことであった。一般的にオオハンゴンソウは一年目の株は花をつけない場合が多いため、駆除の容易な小さな株の頃には見落とされやすいものと考えられる。

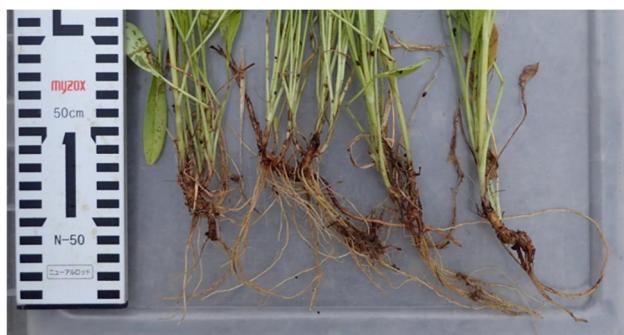
図-12 オオキンケイギクの根の様子

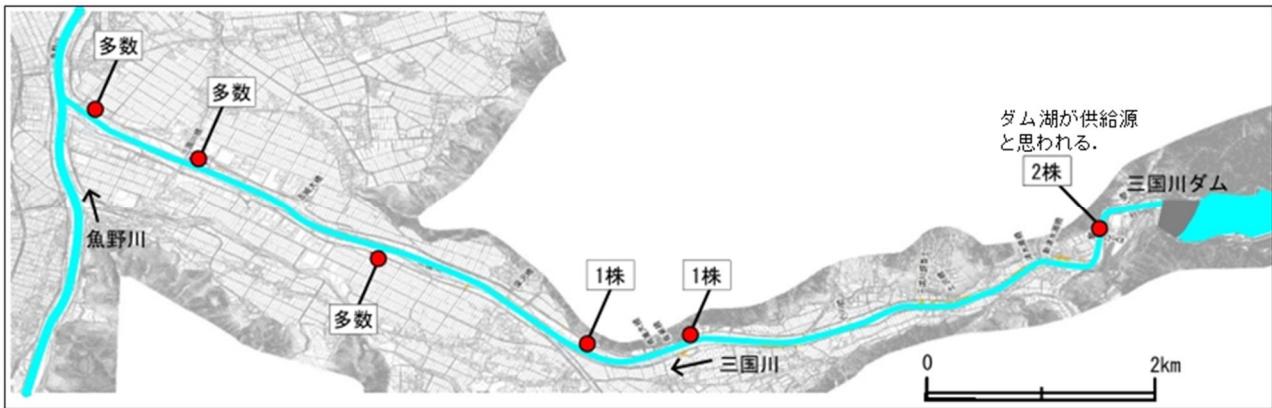
図-13 ダム下流のアレチウリ確認状況 (2024年8月26日調査結果)

ダム下流における特定外来生物の生育状況を把握するため、2024年度にアレチウリを含む特定外来生物の調査を実施した。アレチウリの確認状況を図-13に示す。ダム下流では意外にもアレチウリの確認は少なく、特に、ダム湖が供給源になっていると思われるダム直下では、2株が確認されたのみであった。このことから、現状ではダム下流へのアレチウリの分布拡大は抑制されているものと考えられる。
