# UAV自律飛行を活用した手取川流域における 砂防施設等の点検手法の構築

中野 光<sup>1</sup>・杉崎 亮太<sup>1</sup>・甚田 隆光<sup>1</sup>

金沢河川国道事務所 流域対策課 (〒920-8648 石川県金沢市西念4丁目23番5号)

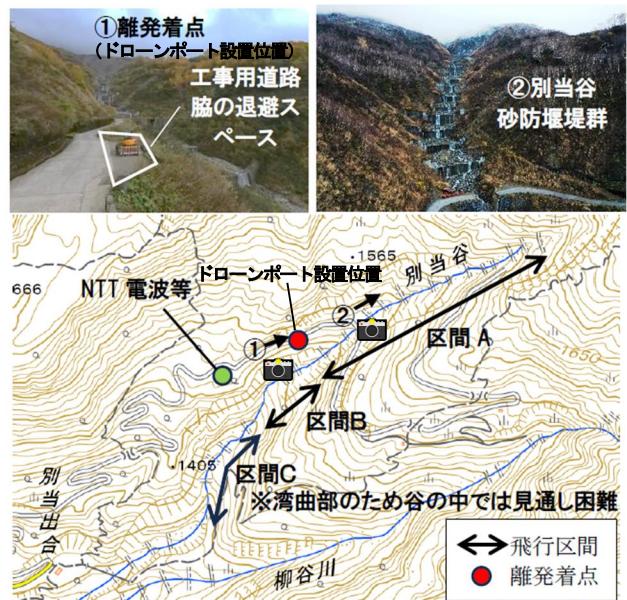
図-2 実証試験の対象箇所

源頭部に近く、溪流沿いの工事用道路脇に基地の配置が可能な「別当谷堰堤群」を選定した。当区域は基地に必要な電源が存在しないため発電機を使用する。現地地形および基地の位置との関係より、試験対象区間をA～Cに分けた（図-2）。

UAVの通信状態は、見通しが確保できないと通信が途絶する恐れがあり、基地より低い位置を飛行させると機体下部にアンテナがあることが多いことから通信が不安定になりやすいという特徴があるため、各区間で試験項目を設定した（表-2）。基地より高標高の区間Aではドローンポートを用いたUAV自律飛行試験、基地より低標高の区間B、CではUAVをマニュアル操作した飛行試験を実施した。特に、区間Cは湾曲しており見通しが悪いため、見通し可能範囲の確認、ズーム撮影試験を実施した。

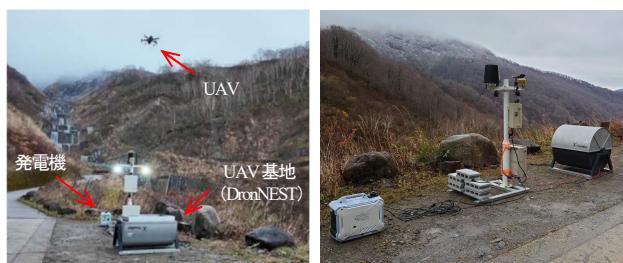
図-3 実証試験状況

- ・基地の準備～撤収まで4時間で、補助者を配置しない目視外自律飛行による点検写真の撮影に成功（図-3）
- ・約800m区間を2m/sで飛行し、3秒に1回のインターバルシャッターでの撮影に成功
- ・無電源状態での発電機を用いた運用
- ・撮影写真は過年度点検成果と同精度（図-4）
- ・SfM処理による三次元点群の復元に成功（図-5）

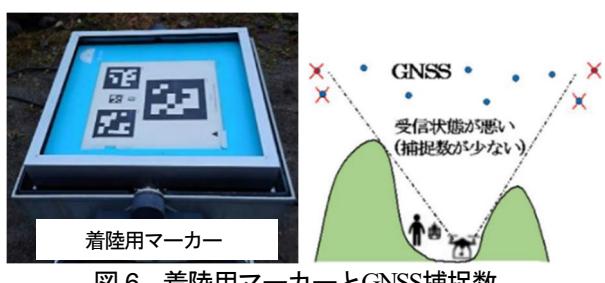
図-6 着陸用マーカーとGNSS捕捉数

UAVの自動帰還後の着陸時に基地内の着陸用マーカーが認識されず、自動帰還からマニュアル操作に切り替えて着陸させる必要が生じた（図-6）。

これは全球測位衛星システム「GNSS」の受信環境によりUAVと基地の位置情報に誤差が生じたことによるもので、状況・原因を踏まえた解決策は以下のとおりである。

- ・当時のGNSSシミュレーターでは、GNSS捕捉数は10～13機と自律飛行に必要な10機以上ではあったが、谷の中のため上空の仰角が取れず、時間によるGNSSの捕捉数のバラツキから位置精度の低下に繋がった可能性がある（図-6）。
- ・使用するUAV機について、固定局と移動局を用いてGNSSの誤差をリアルタイムで補正する「RTK機能」を付与できる機体を使用することで、機体位置の精度を上げられズレを抑制することが考えられる。

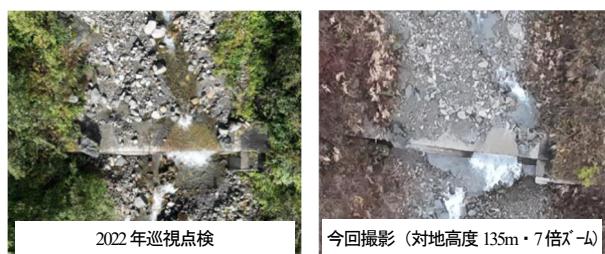
図-7 点検写真との比較

- ・基地を設置した標高1,460mから+35mの高度で水平飛行させ、標高1,350m（対地高度135m）の施設を撮影
- ・光学7倍ズーム撮影により、施設より135m上空からでも過年度の点検成果と同様の精度で写真撮影が可能であることを確認（図-7）

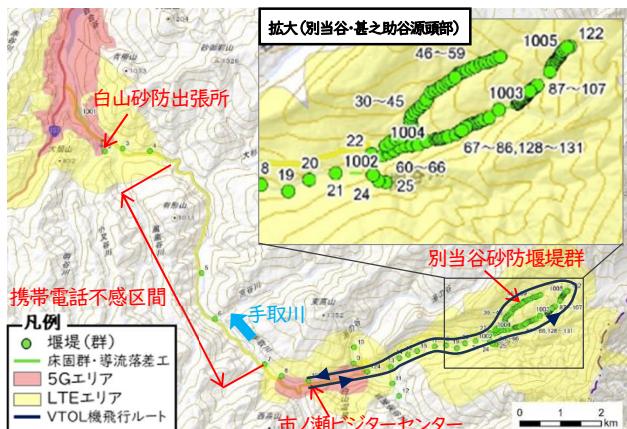
図-8 位置図（携帯電話不感地帯）

白山砂防出張所から市ノ瀬ビジターセンターまでの約10km区間は、携帯電話の電波が届かない不感地帯（図-8）であり、UAV飛行の通信環境に制約が生じる。試験では、不感地帯において可搬式基地局の1つであるSmart River Spot (SRS)（表-1）を活用し、通信試験を実施する。UAV (Matrice300RTK) を使用し、上空の電波感度および照射範囲を確認する。

LTE回線が整備されている市ノ瀬ビジターセンターから甚之助谷源頭部までの約13km（往復の飛行距離28km）（図-8）を対象に、VTOL機（エアロボウイング）（図-9、表-1）により、渓流および砂防施設の写真・動画撮影を行う。大規模災害後の状況把握におけるVTOL機の有用性を検討する。
