# TEC-FORCE被災状況調査におけるUAV写真測量の活用検討について

令和6年の奥能登豪雨では、被災自治体の業務負担軽減を目的として、TEC-FORCEによる無人航空機（以下、UAVと言う）を用いた斜め写真撮影を実施し、災害査定用資料として活用されている。

一方、近年のUAV技術の向上により、被災状況を定量的かつ高精度に把握し、3次元データとして処理する写真測量が可能となっており、被災自治体の災害査定業務のさらなる負担軽減となり得る。本報告では、その活用に向けた検討について報告する。

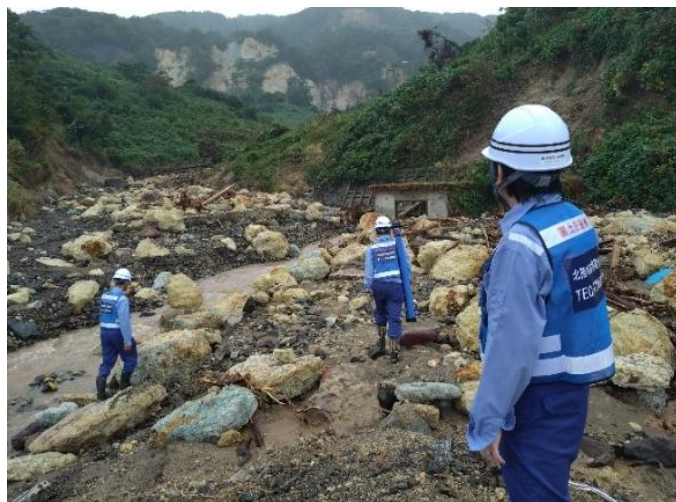
写真-3 広範囲に及ぶ被災箇所の状況

従来の現地踏査では、TEC-FORCEや調査員が各被災箇所へ移動し、目視確認や写真撮影を行う必要があるため、被災範囲の全体像を短時間で把握することが難しい。

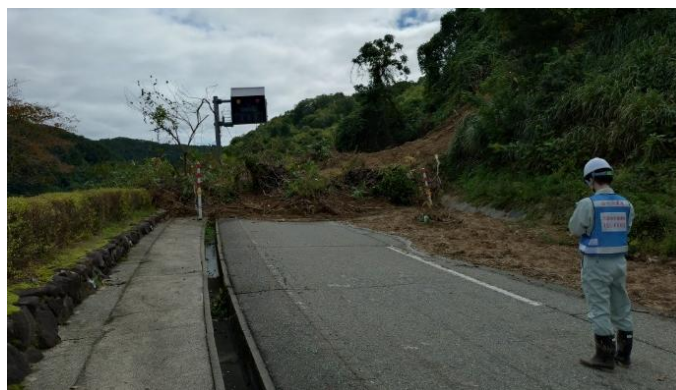
写真-4 現地調査が困難な土砂崩落箇所の例

発災直後は、崩壊、損壊、陥没等が発生している場合があり、TEC-FORCEや調査員が現地へ接近すること自体に危険を伴い、安全性を優先する場合には十分な近接確認ができず、被災範囲や損傷状況を詳細に把握することが困難となる。(写真-4)

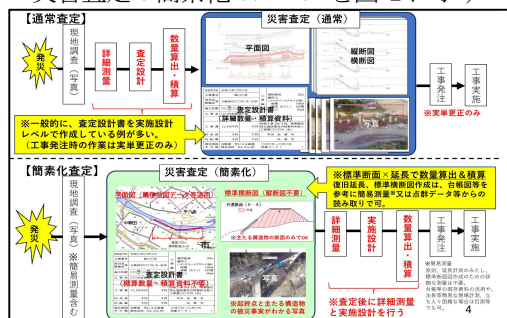
図-2 通常査定と簡素化査定の考え方

通常の査定では、現地調査や測量結果を基に、平面図、縦断面図、横断面図、数量計算書等の査定設計資料を作成し、被災状況や復旧工法の妥当性を確認するが、簡素化査定では、既存地図や航空写真、代表断面図等を代用することで、測量・作図作業の縮減が図られており、大規模な被災の迅速な復旧に対応している。

災害査定の簡素化のルールを図-2に示す

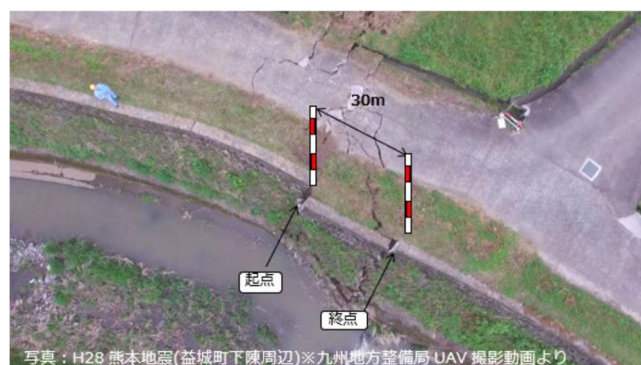
写真-5 ドローンによる空撮写真で査定設計書の平面図を作成した事例<sup>1)</sup>

さらに、TEC-FORCEが被災状況調査で取得したUAV画像や三次元データを、被災自治体やコンサルタント等が活用することで、従来の現地測量や手作業による図面作成を補完し、災害査定資料の作成に係る作業負担を軽減できると考えられる。（写真-5）

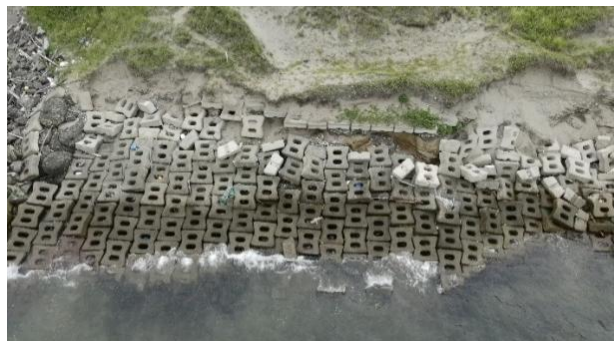
写真-7 被災箇所の上空写真 (ANAFI Ai にて撮影)

本検証は、実際に災害査定を行った現場で実施し、護岸の損傷箇所を対象に ANAFI Ai および Skydio X10 による撮影を行った。被災箇所の上空写真を写真-7 に示す。

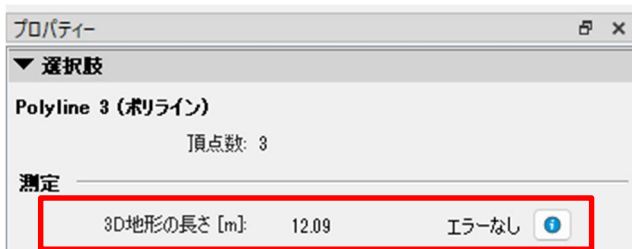
写真-10 3D モデルから法面を算出

標準断面図の精度についても、起終点同様に作成した3Dモデルから算出した。

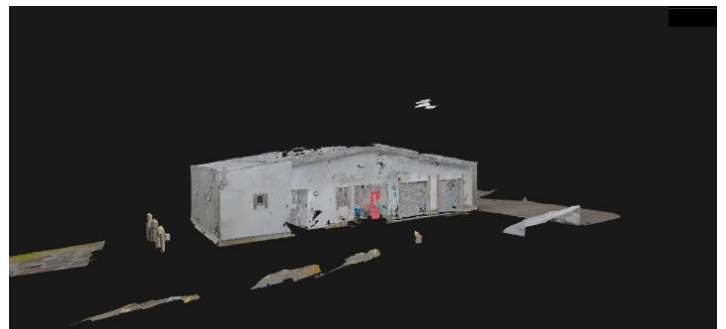
写真-12 3D Scan 後に現地で作成した簡易 3D モデル

また、3D Scanにより撮影後に3Dモデルを生成し、現地で成果を確認できる機能を有しているため、現地での簡易的な3Dモデルの確認ができる。（写真-12）
