# 神通川における 非接触型電波式水位流速計の導入と運用 ～高水流量観測の省力化と安全性の向上～

高水流量観測では、洪水時の急激な水位上昇に加え、浮子観測の担い手不足もあり、観測人員と安全の確保が課題となっている。神通川においても同様の課題があり、基準地点である神通大橋観測所へ非接触型電波式水位流速計を導入し、無人・連続観測の運用を 2023 年から開始した。本稿では、導入によって得られた効果と、それによって見えてきた課題を報告する。

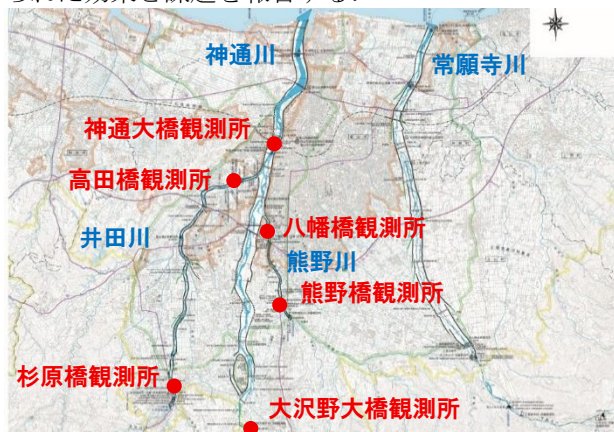
図-1 神通川水系の流量観測所位置図

富山河川国道事務所では、神通川水系の 6 観測所で高水流量観測を実施<sup>2)</sup>しており（図-1），このうち神通大橋観測所は、神通川の基準地点であり、富山市の避難等の判断を行う重要な観測所と位置付けられている（図-2）。

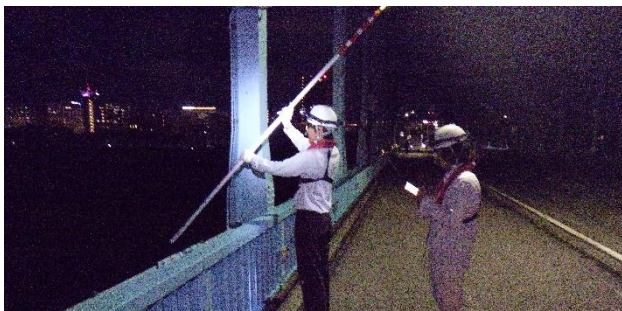
写真-1 深夜における高水流量観測の浮子投下状況

神通大橋観測所は市街地に近く、大洪水時における避難場所の確保が難しい。また、神通川水系では当観測所が最下流の基準観測所となるため、高水流量観測は休日や深夜等を含む長時間に及ぶことも多い（写真-1）。異常出水時には観測員が現地に留まること自体に危険が伴い、避難後も継続して観測を行える体制が必要であった。加えて、浮子観測は 5 人 1 班での実施が基本であり、技術者の減少・高齢化により観測体制の確保が課題となっていた。

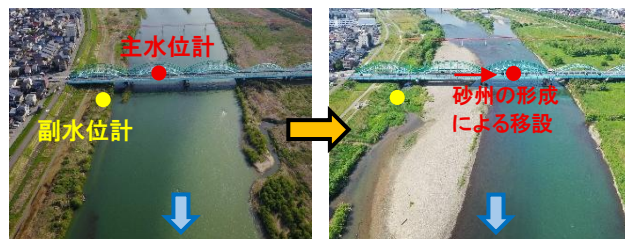
写真-3 砂州の状況 (左:2018年, 右:2026年)

大きな出水を契機として砂州が形成・移動することがあり(写真-3)、固定点に設置された水位計では砂州の形成に追従できず、安定した水位観測が困難となる場合があった。こうした砂州の形成にも対応できる複数点での水位観測の体制が課題となっていた。

電波式水位流速計は首振り機能を備え、砂州の移動に応じて基準断面上における複数点の水位・流速を巡回計測できる。これにより、固定式の水計では追従が難しかった河道形状の変化にも、柔軟に対応できるようになった。このように複数点を柔軟に計測できることは、砂州が形成・移動しやすい急流河川において観測の継続性の向上につながると考える。

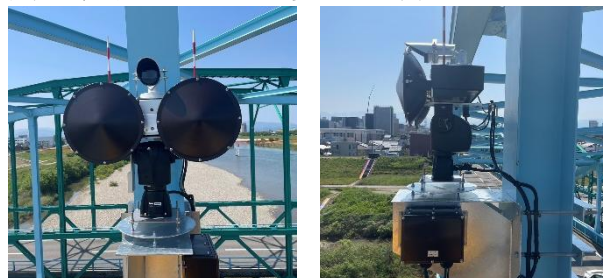
写真-4 電波式水位流速計の外観

電波式水位流速計(写真-4)は水面へマイクロ波を照射し、照射波と反射波の周波数差(ドップラー効果)から表面流速<sup>3)</sup>、電波の位相差から水位を計測する機器である(図-4)。本機器は首振り機能を備えており、1台で測線上の複数点に電波を照射し、水位・流速を計測できる。洪水時に観測員が水際や橋上で作業する必要がなく、増水した河川に浮子を投下する従来手法に比べて安全性が高い。

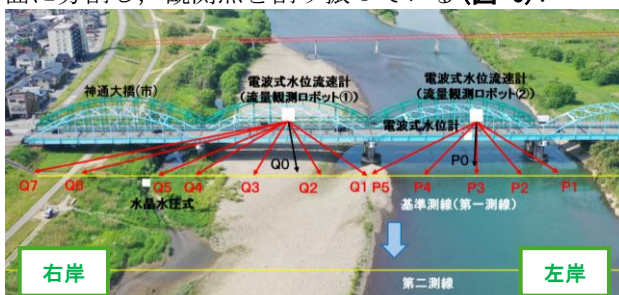
図-5 電波式水位流速計の設置位置と観測範囲

神通大橋の下流右岸側トラスに電波式水位流速計を2台設置した(図-5)。2台の計測幅は合計約207m(1号機:約126m,2号機:約81m)であり、浮子観測の断面割を基準として水面幅を21mピッチで11断面に分割し、観測点を割り振っている(図-6)。

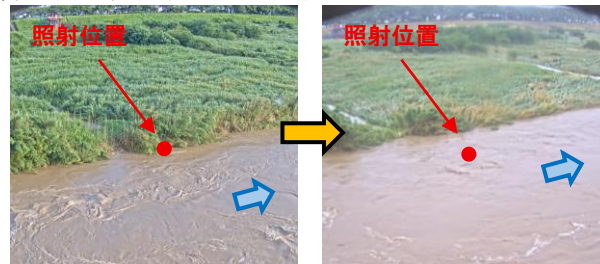
写真-5 P1 の照射位置(左:変更前, 右:変更後)

高水観測モード中の首振り観測において、一部の観測点で異常値(飛び値)や欠測が発生する場合があった。特に測線 1 の P1 および測線 9 の Q5 では、運用当初、河岸際や草木の影響により、欠測が多く発生していた。これに対し、両測線とも電波の照射位置を変更する(写真-5)ことで、欠測率が最大で 18%削減でき、比較的安定した流速を取得できるようになった(図-9)。一方で、その観測点で得られた流速を区分断面の代表流速として扱ってよいかが課題となっているため、データを蓄積しながら、各区分断面を代表する流速の取り方を整理していく。
