# 大規模土砂災害（天然ダム）を想定した UAV活用による緊急調査手法の検討

地震や降雨により発生した崩壊土砂が川をせき止める河道閉塞（以下、「天然ダム」と記す）が決壊すると、下流へ甚大な被害を及ぼすことが想定される。そのため、発生直後には迅速な状況把握が重要となる。また、一度発生した天然ダムの決壊リスクは対策が完了するまで継続するため監視体制の構築が重要である。本報告では、天然ダム発生時の初動対応を迅速化するために取り組んだUAVを活用した状況把握、および安全かつ迅速な監視体制構築を目的としたUAVによる水位観測ブイ設置について報告する。

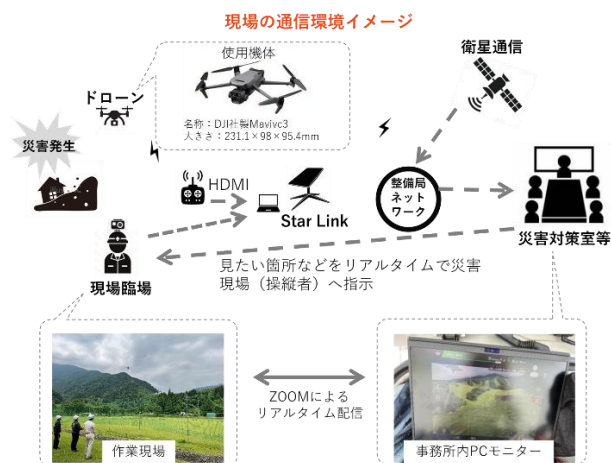
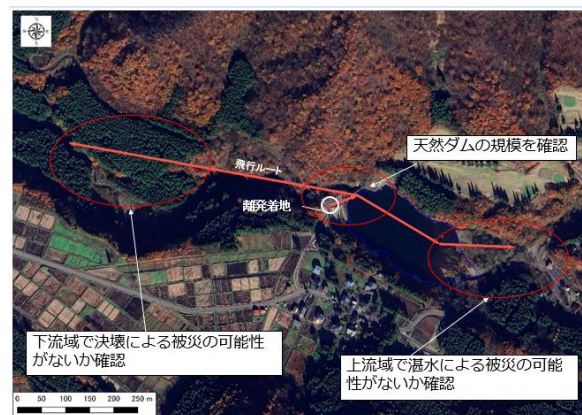
今回、湯沢砂防事務所管内において調査フィールドを選定。上流域に大源太湖を有する大源太川第1号砂防堰堤を天然ダムと見立て、UAV映像を事務所にリアルタイムで伝送する、遠隔調査を実施した。（図-3）（図-4）

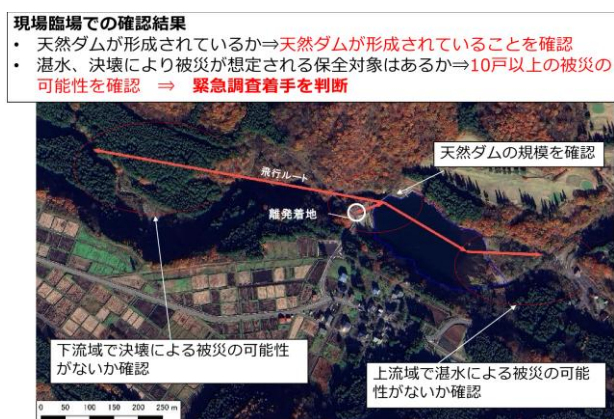
図-9 確認結果図

UAV映像を事務所へリアルタイム配信することで、天然ダム形成状況や保全対象の有無を遠隔から確認することができた。(図-9)

天然ダム発生直後は、追加崩壊等の二次災害のおそれが高く、調査員が現地へ立ち入ることが困難な場合が多い。今回、UAVにより天然ダム発生時の状況や周辺状況を遠隔から確認できることを確認した。これにより、調査員の安全を確保しながら緊急調査着手の判断に必要な情報を取得できるものと考えられる。また、取得した画像からオルソ画像および三次元地形モデルを作成し、天然ダムの形状把握やQUAD-Lで使用するパラメータの取得が可能であることから、天然ダム発生時の初動調査の迅速化、安全性に有効であると考えられる。

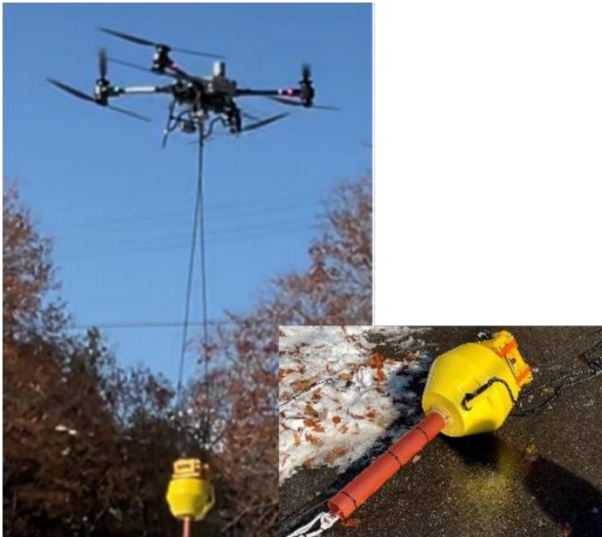
図-11 大型UAによる水位観測ブイ運搬・設置状況

FlyCart30を用いて水位観測ブイを運搬し、目標地点への設置を実施した(図-11)。設置後に取得したデータからは水深3.74mが観測された。この値は事前に確認していた水深約4mと概ね一致しており、水位観測ブイにより適切に水深を計測できることを確認した。また取得データは衛星通信を介して正常に送信された。(図-12)

天然ダム発生時には、発生直後の状況把握だけでなく、その後の水位変化を継続的に監視することが重要である。今回、大型UAVを用いて水位観測ブイを運搬・設置することで、人が接近困難な箇所においても監視機器を設置

できることを確認した。また、衛星通信により水位データを取得できることから、天然ダム発生後の監視手法として有効であると考えられる。
