# 供用目前で断たれた道 ～中屋トンネル工区2車線復旧までの軌跡～

令和6年能登半島地震により被災し、権限代行により災害復旧工事を進めていた国道249号中屋トンネル工区は、同年9月に発生した奥能登豪雨により通行確保目前だった道路が再び被災した。被災を受けた後の2車線復旧に向けた中屋トンネル工区の復旧工事について報告する。

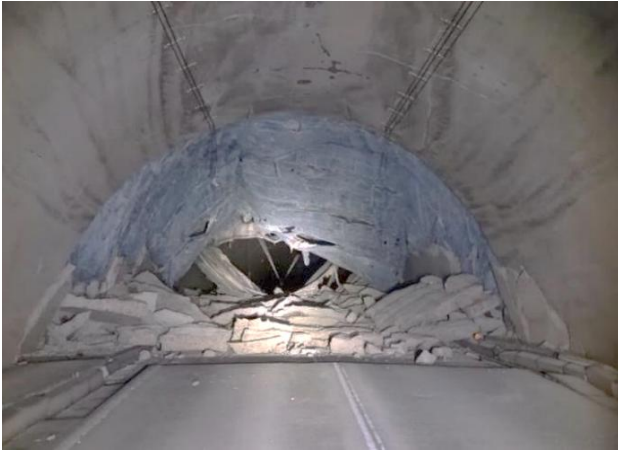
写真1 覆工コンクリート崩落状況

今回の地震ではトンネル周辺地山が変形しており、延長1,259.5mのうち945mが被災、そのうち支保工が変状している規模の大きい被災が87mあり、支保工の変状、覆工コンクリート崩落、舗装の隆起が多数見られた(写真-1)。中屋トンネル前後の区間においても、盛土・斜面崩壊、地すべり等により多くの箇所が被災しており、地震発災直後は、北陸地方整備局と日本建設業連合会との協定により道路啓開作業が行われた(写真-2)。

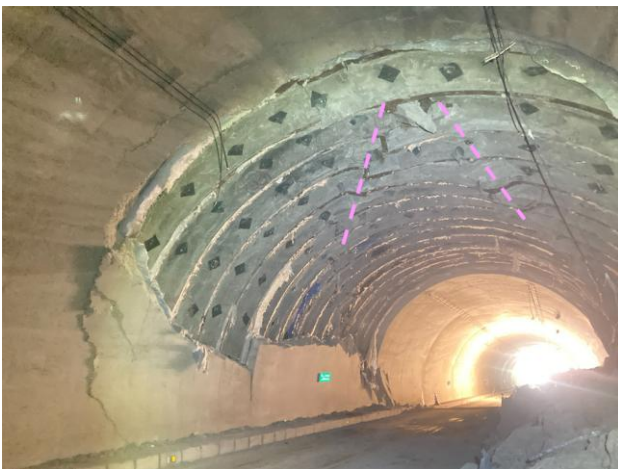
写真3 スパン103～105の変形

スパン103～105では、鋼製支保工がせん断により、ハの字状に約40～50cmのずれが生じた。このずれは、砂岩泥岩互層と玄武岩層の地質境界の位置と整合することから、地震による地山の大きな変形に対し地質境界沿いの変位が生じ、これに追従できなかった覆工が崩落したと推定される（写真3）。

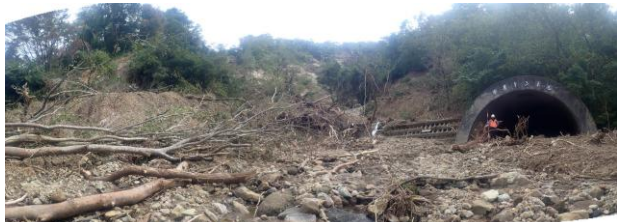
写真-7 豪雨後の輪島市街地側坑口

中屋トンネル工区では、輪島市街地側の明かり部において、地すべりや斜面崩壊等が10箇所（増破6箇所、新規4箇所）で発生するなど大きく被災した。これにより、トンネル坑口の閉塞や施工途中の仮橋の損傷、大型クレーンやバックホウの流出といった被害が発生し、通行確保目前だった道路が再び通行不可能となり、復旧方針の見直しを余儀なくされた（写真-7）。

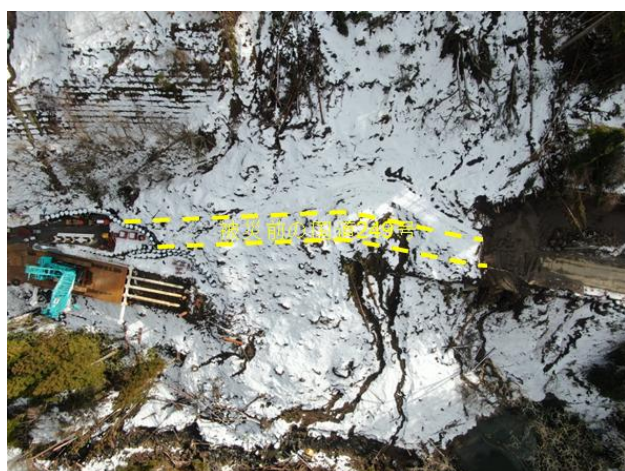
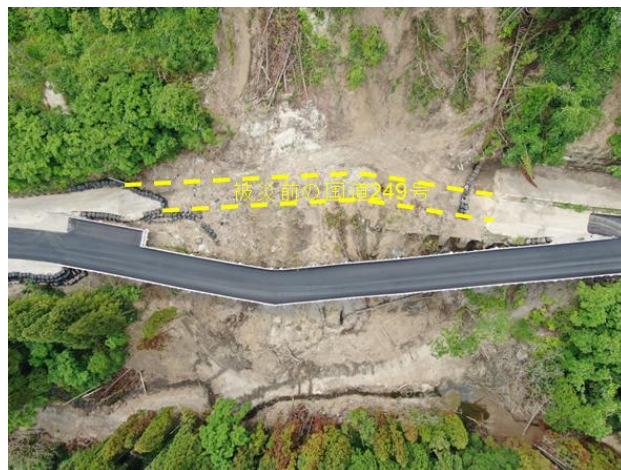
写真-9-1 仮橋施工状況

写真-9-2 仮橋施工状況

明かり部については、大規模な地すべりにより現道に堆積した土砂を回避するため、トンネル輪島側で6橋、門前側で1橋、計7橋の仮橋を設置することとした（図-6）（写真-9）。

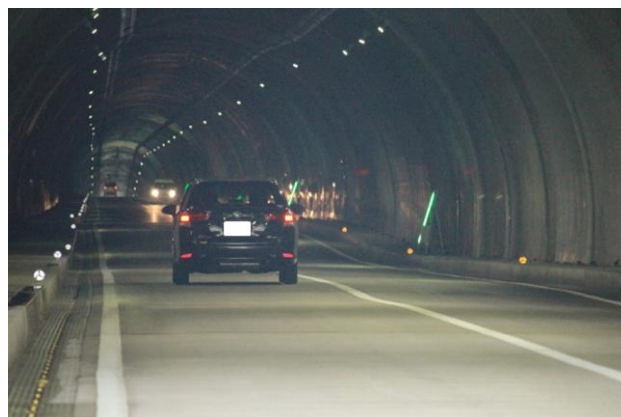
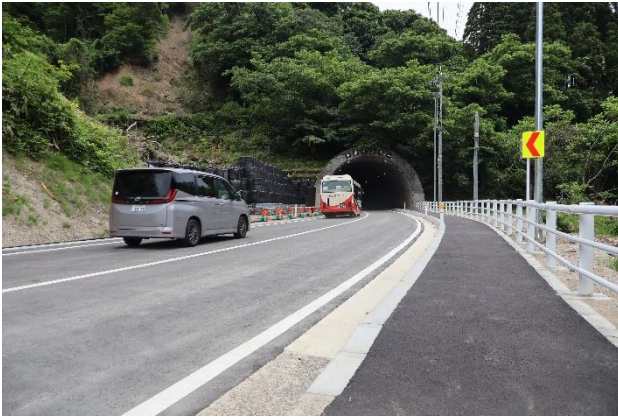
写真-11-1 2車線通行確保状況

そして、2025年7月17日13時に交通開放を行い、中屋トンネル内を含め一般車両の2車線通行が可能となった。地震発災から1年半、待望の瞬間が訪れた。現地には多くの関係者や住民が集まり、新たな一歩への期待感が広がった（写真-11）。
