# 令和6年能登半島地震における七尾港大田岸壁 の復旧・復興までの取組 — 早期機能回復と段階的整備の実施 —

<sup>1</sup>能登港湾空港復興推進室 第一建設管理官室 （〒926-0015 石川県七尾市矢田新町二部173）。

令和6年能登半島地震により、重要港湾である七尾港の大田岸壁は構造的被害を受け、港湾機能に大きな影響を及ぼした。本岸壁は地域物流および復旧を支える重要な拠点であり、早期の機能回復が強く求められた。

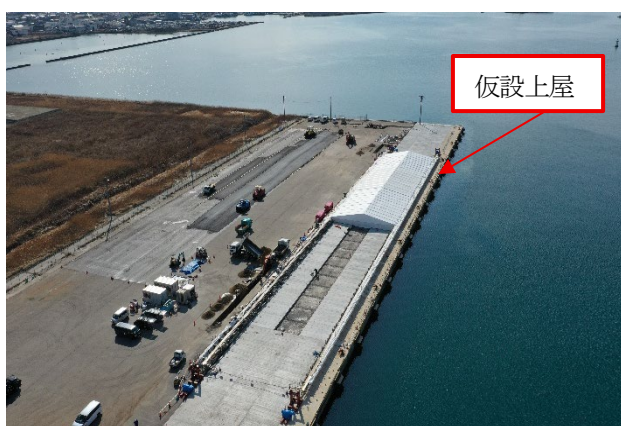
図-9 仮設上屋の設置状況

発注者は施設利用者に輸入木材の取扱数量と積み降ろしをバース利用区間で実施できるよう船内の木材積載位置についても調整を依頼した。これにより、復旧工事を継続しながら大型木材船の受入れを実現し、港湾利用と工事の両立を図った。さらに、2025年度末完成を確実にものとするため、大田3号岸壁では幅約15m、延長約60mの可動式冬季養生上屋を設置した。生コンクリートの供給日が週2日に限定される中、降雨や降雪による施工中止リスクを低減し、計画した打設日に確実にコンクリート舗装の施工および養生を実施することを目的としたものである（図-9）。可動式上屋を生コン打設の進捗に合わせて移動させることで、天候の影響を受けることなく施工できる環境を確保した。その結果、計画工程どおり施工を実施することができた。

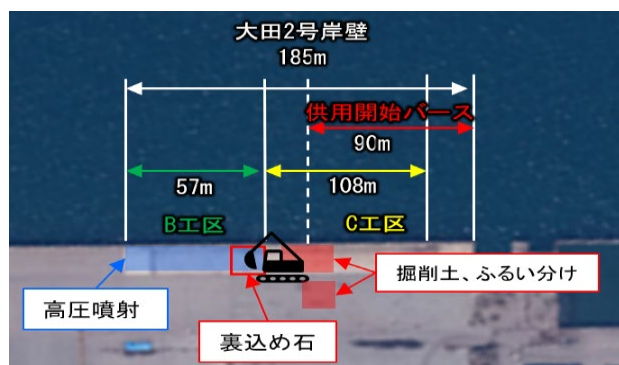
大田2号岸壁は、大田3号岸壁の本格復旧期間中に代替バースとして利用する必要があったことから、復旧工事における工程管理上の重要施設であった。発注者は約90m区間の先行供用を目標に施工を進めた。しかし、施工途中に地中障害物が確認されるなど、工程に影響する課題が発生した。特にB工区とC工区の境界部では、既設裏込め石がセメント改良体の造成範囲に干渉することが判明した（図-10）。

図-10 裏込め石撤去イメージ図

裏込め石撤去で約800m³の掘削土を仮置きし、ふるい分け作業を行うための施工ヤードが必要であったが、施工範囲の背後にはセメント改良時に出る排泥の仮置き場所があるため、施工範囲が大きく制約される状況であった。そのため、裏込め石撤去範囲の横に施工ヤードを設けたが、約90m区間の先行共用バースに被ることから早期の施工検討が必要となった。裏込め石撤去後には後続工種（上部工、路床・路盤工および舗装工）が続く工程となっていたことから、施工者および設計コンサルタントと協議を重ね、追加調査および工法比較を実施したうえで対応方針を決定し、全体工程への影響を最小限に抑えた。また、舗装工の工程短縮を図るため、プレキャスト舗装版を採用した（図-11）。これにより、現地施工量を縮減し、先行供用区間の整備を計画どおり進めることができた。大田2号岸壁は供用開始後、公費解体により発生した災害廃棄物（木くず）の搬出拠点として活用されたほか、大田ふ頭において唯一給水施設を利用できる岸壁として、能登地域の復旧活動を支える重要な役割を担った。

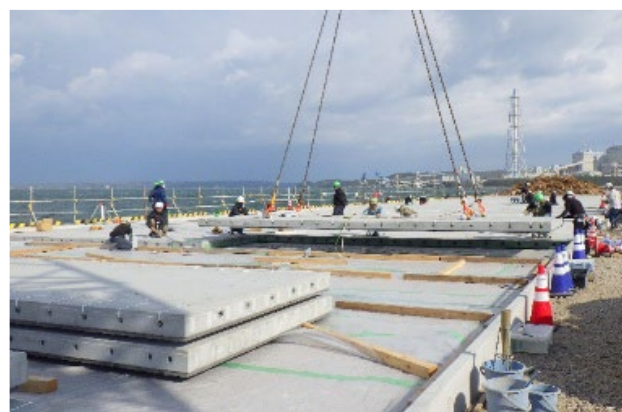
図-11 プレキャスト舗装版の据付状況

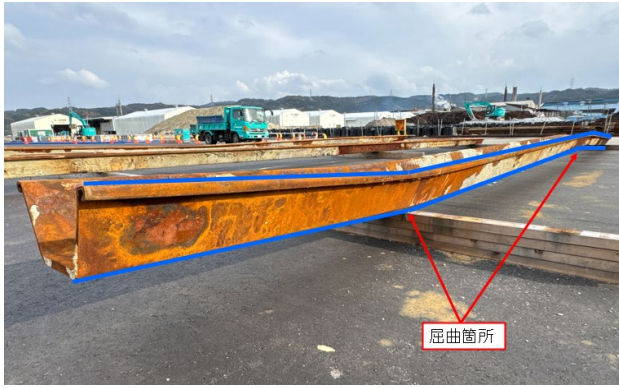
大田物専岸壁では、既設鋼矢板の撤去が施工上の大きな課題となった。被災した鋼矢板は、根入れ部の土砂固着と岸壁が海側にはらみ出したことで土圧が中央にかかりS字状に屈曲し、引抜抵抗が著しく増大していた。

図-12 S字状に屈曲した既設鋼矢板

発注者と施工者は複数の撤去方法および工程短縮策を比較検討した結果、撤去方法は鋼矢板のチャッキング部分を鋼板で補強し、H鋼材の打設またはウォータージェット工法により根入れ部の固着土砂を解泥する施工方法に決定した。工程は撤去が完了した区間から順次後続工種へ着手する施工を計画した。その結果、当初2か月を想定していた撤去工は4か月を要することとなったが、鋼矢板撤去による全体工程への影響を最小限に抑えながら工事を進めることができた。S字状に屈曲した鋼矢板は図-12に示す。
