# 朝日温海道路における猛禽類繁殖巣への 樹上カメラによるモニタリング

<sup>1</sup>新潟国道事務所 計画課 (〒950-0912 新潟市中央区南笹口2丁目1番65号)。

朝日温海道路事業において、撮影画像を自動メール配信するセンサーカメラを導入し、周辺に生息する猛禽類サシバへの影響予測や保全技術の向上に資する情報を蓄積した結果について報告する。結果より、センサーカメラを活用することで、調査における負担の減少や、繁殖状況の詳細な把握、工事影響の計画的な低減を期待することができるため、環境影響評価において有効な手段であると考えられる。

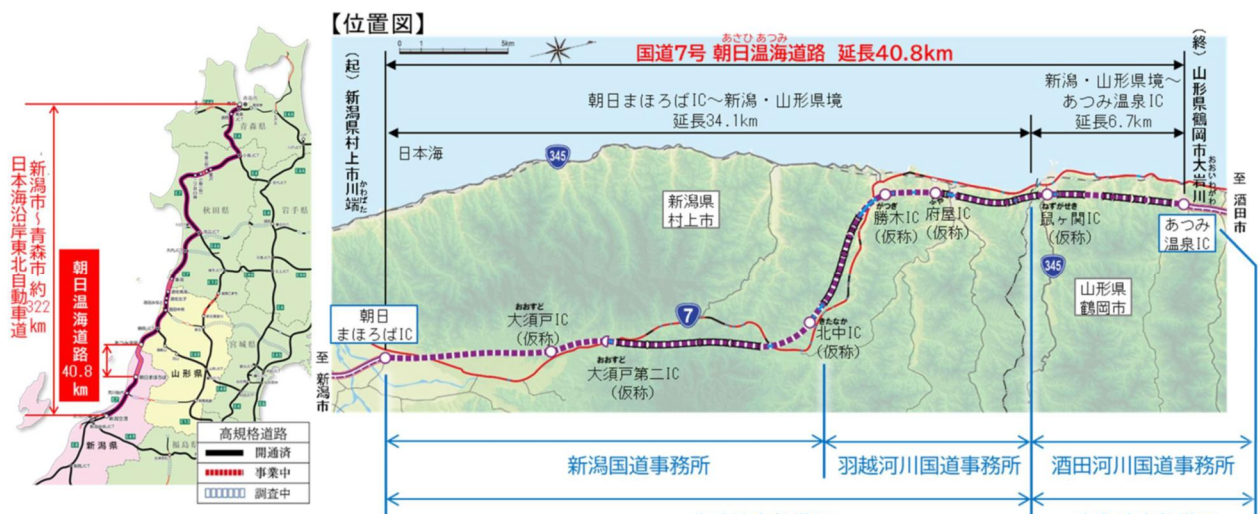
図-1 朝日温海道路事業の概要

本事業は、日本海国土軸の一端を担う日本海沿岸東北自動車道として、新潟県村上市から山形県鶴岡市の区間で道路の整備を進めている。平成25年に事業化し、現在は新潟国道事務所、羽越河川国道事務所及び酒田河川国道事務所と連携し、事業を推進している。

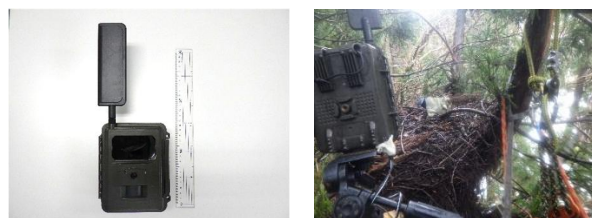
写真-2 使用したセンサーカメラと設置状況

センサーカメラは、乾電池で稼働し、携帯電話回線で画像を自動メール配信する製品を使用し、電源や通信設

備の工事が不要なものを選択した。また、赤外線センサーにより、巢内への餌運びなど、動きがあったタイミングでの撮影や、任意の時間間隔ごとの撮影（静止画・動画）機能を有する機種を使用した。

撮影設定としては、センサー感度を高・中・低のうち“低”，毎日6時～18時稼働、ディレイ（センサー反応休止時間）を“10分”に設定し、撮影数が過大にならないようにした。

カメラは、巣を俯瞰するように樹上に設置した。カメラの設置はサシバの繁殖期前の3月、回収は繁殖期後の11月に実施した。設置の際には、サシバが巣へ出入りする方向などを周辺の枝ぶりから想定し、巢内の活動や巢への出入りを阻害しないように配慮した。

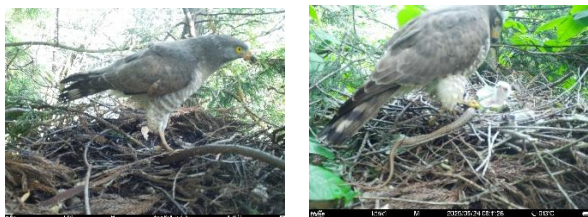
写真-3 センサーカメラによる画像

センサーカメラによる調査では、令和6年繁殖期には合計2157枚の静止画像が、令和7年繁殖期では、合計3030枚の静止画像が記録された。

なお、いずれの年も繁殖活動は順調に推移し、カメラの存在を警戒する行動はみられなかった。
