# 路面照射装置を活用した除雪編成見直しによる作業の安全性、経済性及び生産性の向上について

本件は、高速道路における除雪作業の担い手不足と作業従事者の安全性確保を背景に、標識車を廃止した除雪編成と路面照射装置導入の試行内容を整理したものである。試行では、作業経路の見直し、広報活動、実施時間帯の設定等を組み合わせ、交通流への影響と安全性を検証した。その結果、追越しの発生を抑制しつつ除雪作業を実施でき、標識車1台および人員1名の削減により省人化効果が確認された。

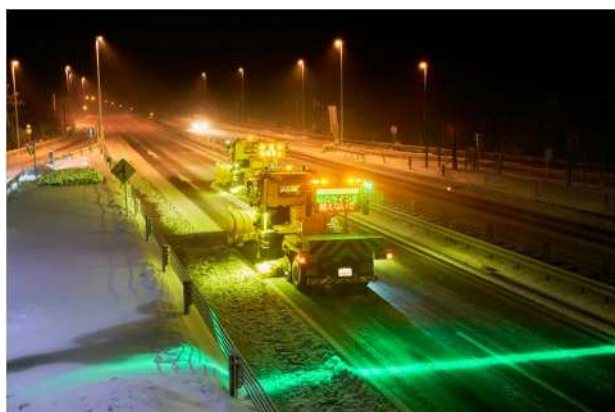
図-3 路面照射装置試行状況

図-3 に路面照射装置の試行状況を示す。2025 年度雪氷期において、7 夜間全 10 回の試行を実施した。最大約 70 台程度の後続車両が発生したが、前述の広報活動効果もあり、お客さま車両による除雪編成の妨害や追越しは発生せず、安全に除雪作業を実施できた。また、最終段階では広報支援の標識車を配置せずとも、問題なく除雪作業を実施できた。（図-3、図-4）

路面照射装置は、除雪車や標識車両に設置し車両後方7mの位置に、最大10m幅で、緑色のラインを路面へ投影する装置である。これはお客さま車両に対して除雪編成への接近・追い越しを視覚的に抑制することを目的としたものである。特に夜間の降雪時や視界不良時に高い視認性を確保できる点が特徴である。

今回の試行では、本装置を除雪編成の2号車に設置し、お客さま車両に対して明確な走行抑止範囲を示すことで、従来標識車が担っていた注意喚起機能を代替することを検討した。
