隆起と大断層、火山活動による複雑で脆い地質

息づく大地、北アルプス

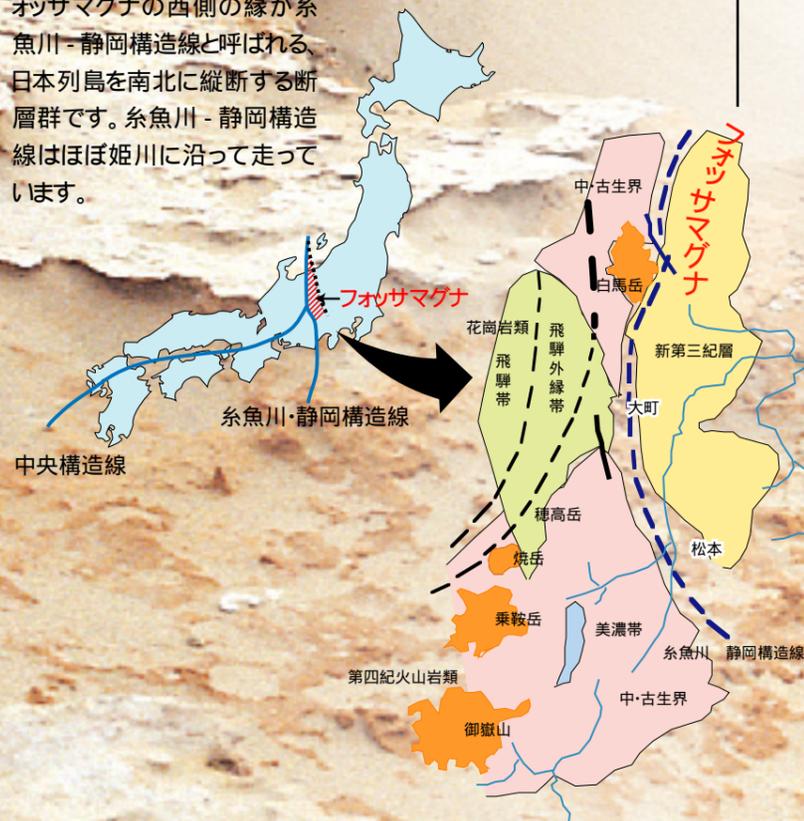
フォッサマグナとはラテン語で「大きな裂け目」、名付け親は明治政府に招かれてきたドイツの地質学者、E・ナウマンです。いまから3000万年前、アジア大陸の下からエネルギーが噴き出し、溶岩が溢れ出すとともに、いまの日本列島の元が大陸から分離していきました。南日本はひとかたまり、東北日本はいくつかのかけらに分裂したようです。その後、それらが日本列島に形を整えるころになって、フォッサマグナは発生したと考えられています。日本は、ここを境界にして古い地層・岩石(古・中生層と先第三紀層の花崗岩)の西南日本(ユーラシアプレート)と、新しい地層(新第三紀層の堆積岩および火山岩)のフォッサマグナ地域(北アメリカプレート)に分かれています。フォッサマグナには約10kmにおよぶ堆積物があり、それが土砂災害の要因にもなっています。フォッサマグナの西側の縁が糸魚川-静岡構造線と呼ばれる、日本列島を南北に縦断する断層群です。糸魚川-静岡構造線はほぼ姫川に沿って走っています。

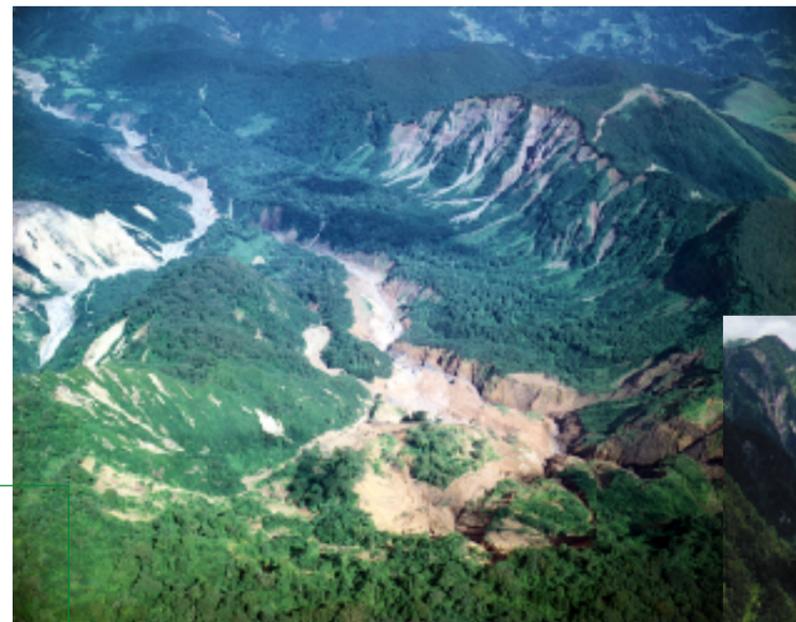
災害を招く稗田山の崩壊

姫川に流れ込む浦川流域には、日本三大崩壊の一つといわれる稗田山の崩壊地や地すべり地が多く分布しています。記録に残るものでは、享保1年(1726)の稗田山金山沢の崩壊、明治44年(1911)の大崩壊で姫川を堰き止め、洪水を発生させています。後者は死者23名を出す大惨事になりました。稗田山の脆弱な地質からくる大規模な崩壊がもたらした災害です。
