(第2号) 松本砂防・梓川だより

平成24年2月24日

本号は、厳冬期における各工事現場での施工状況や品質確保状況をご紹介します。(AM)

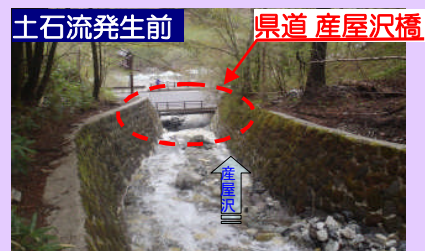
土石流発生前

県道 産屋沢橋

◎ 災害発生状況

平成23年6月23日午後1時頃、長野県松本市安曇の県道上高地公園線「釜トンネル」の上高地側出入り口付近において梓川へ流入する産屋沢で土石流が発生しました。県道に土砂が散乱し6月29日までの約1週間通行止めとなり、発生した23日には、上高地に滞在していた観光客約800人が上高地に一晩足止めされました。

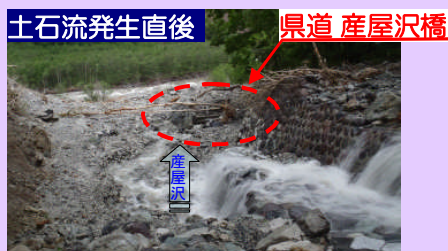
土石流発生直後

県道 産屋沢橋

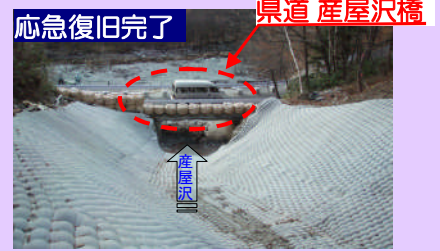
応急復旧完了

県道 産屋沢橋

応急対策は、荒廃した溪流内に護岸の代わりとして、布製の型枠を敷き詰めコンクリートを注入することにより、河岸を防護し、流水の流れを固定し、今後の増水による溪流内の浸食防止を図りました。

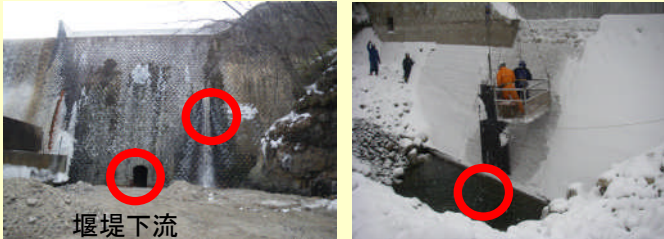
堰堤下流

堰堤上流: 鋼板設置状況

砂防堰堤には水抜き暗渠が設置されていますが、平成22年5月に水抜き暗渠から大量の土砂が流出しました。再発防止を目的に水抜き暗渠の閉塞工事を行いました。堰堤上流をコンクリートブロックと土砂で埋土し、暗渠開口部に鋼板を設置し流出防止措置を行い、閉塞には水中不分離性コンクリートを充填します(○=水抜き暗渠)

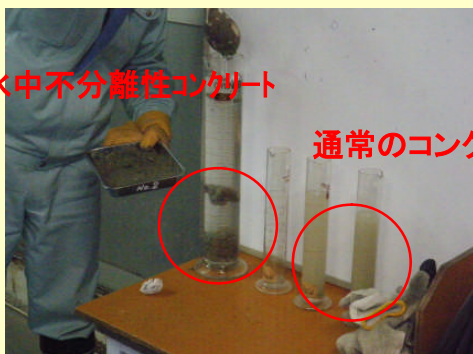
上の写真は試験時ですが、コンクリートを水中に投下した時の水の濁り(分離)の違いがわかります。

水中での打設に適したコンクリートで、セメントの分離をコンクリートに混ぜる「水中不分離性混和剤」で調整し分離しにくくし、水中へのセメント分の流出を抑えることが出来るものです。

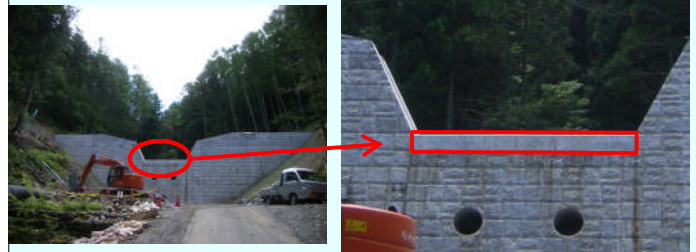
砂防堰堤水通し部(堤冠コンクリート)

- ・砂防堰堤の水通し部は、洪水時に土石流が通過し摩耗するため、通常のコンクリートより耐摩耗性があるコンクリートを使用しています。
- ・本工事では、厚さ30cm程度を高強度コンクリートである「グラノリシックコンクリート(※)」を使用。(写真参照)

※砂と、粗骨材のみで配合されたコンクリート
