北陸地方整備局
松本砂防事務所
記者発表

件 名 松本市奈川追平地先で発生した土砂災害状況について

訓練

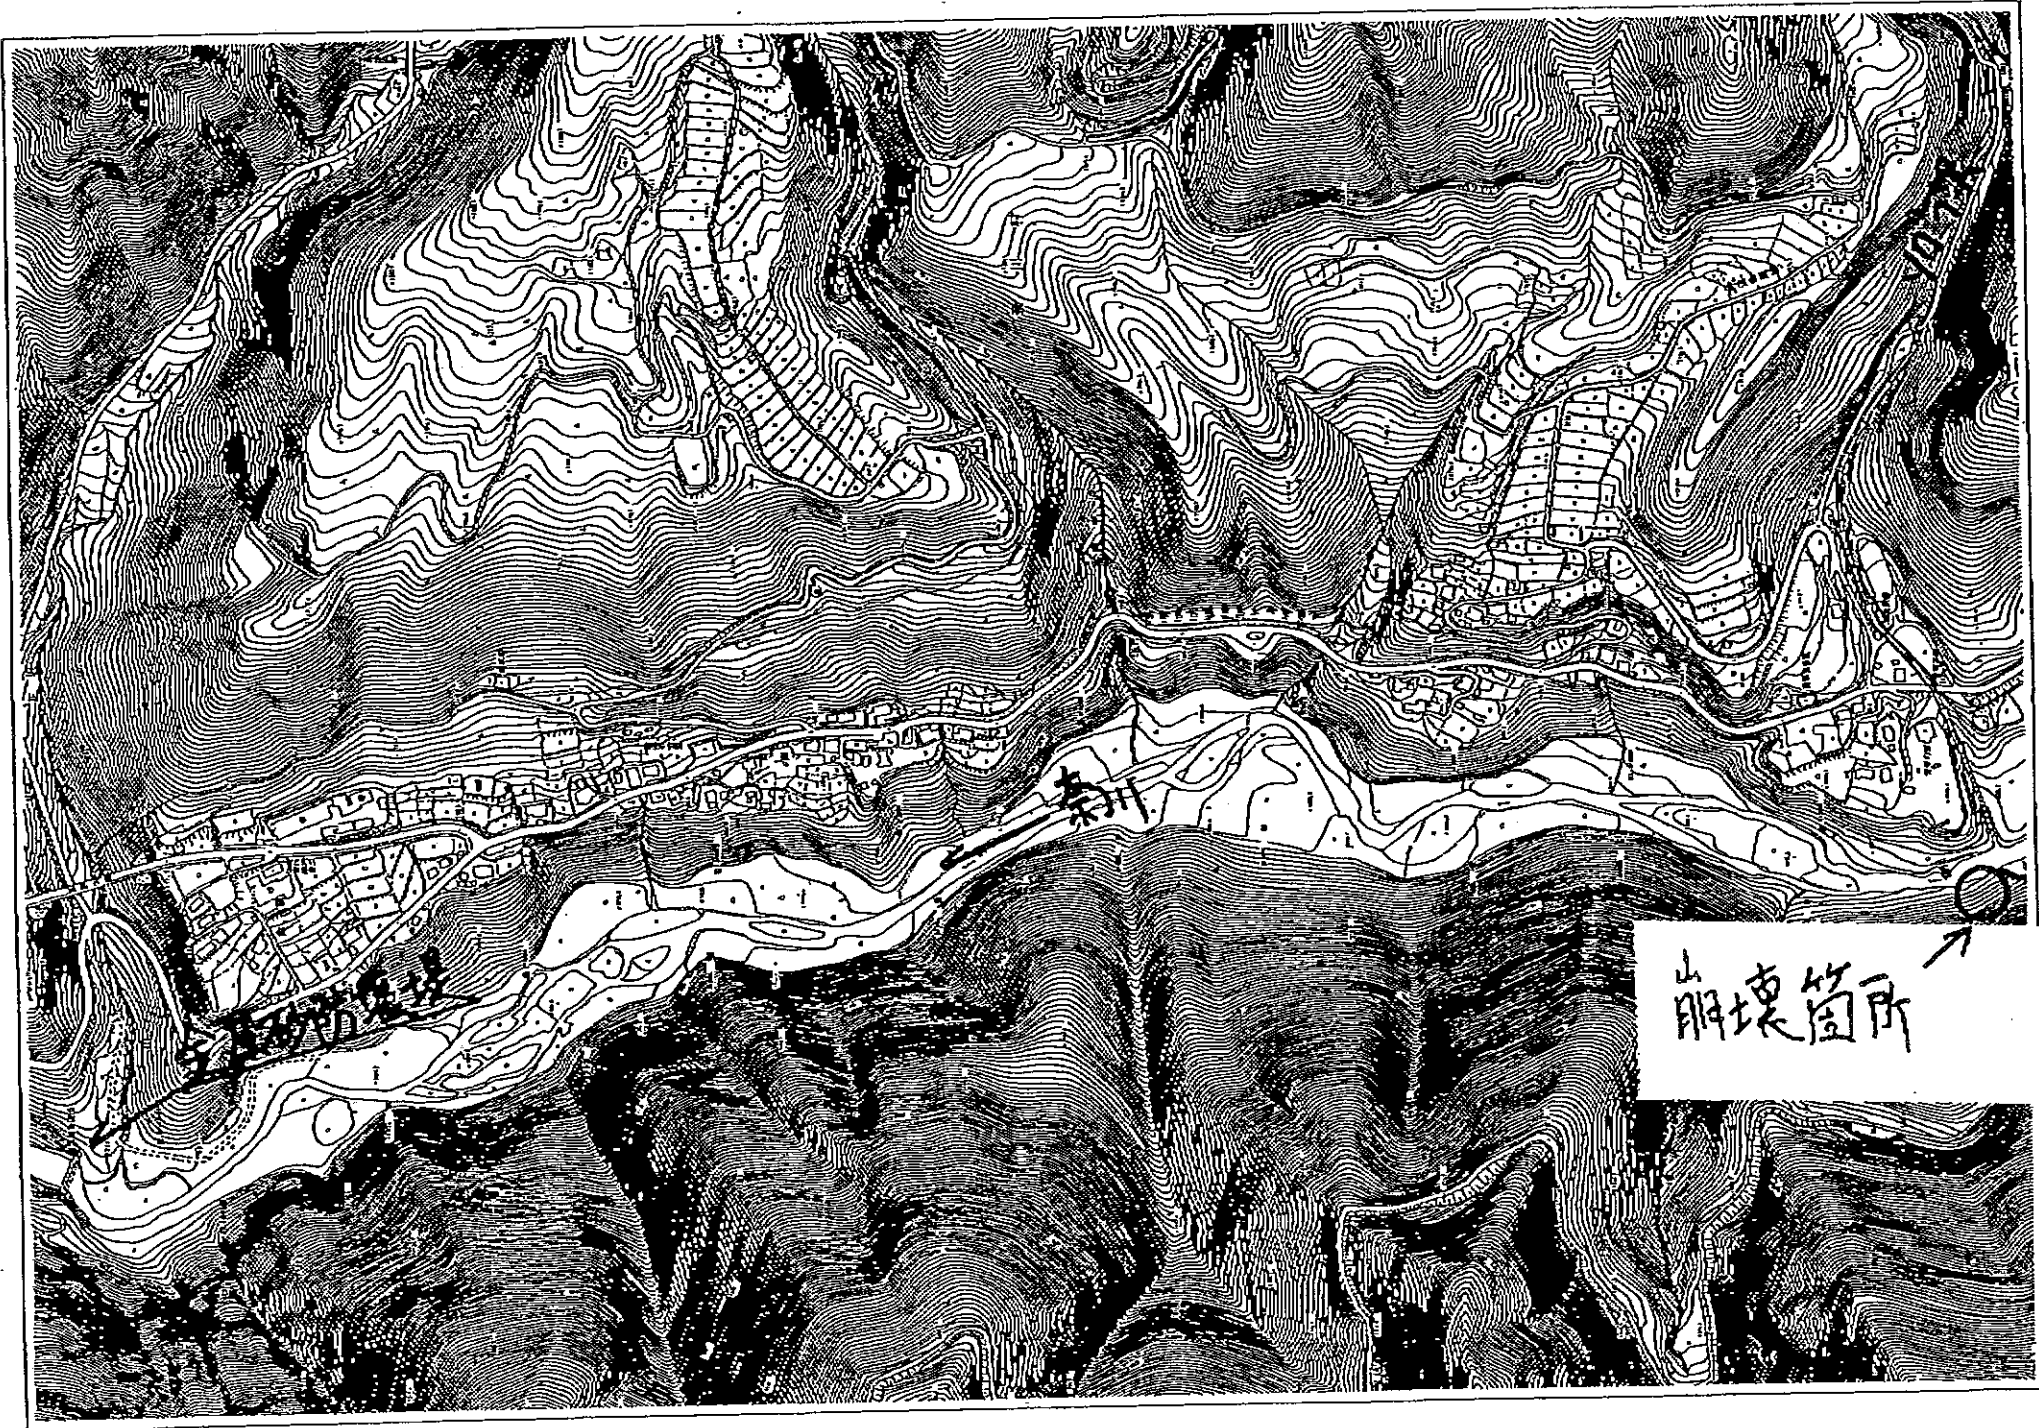
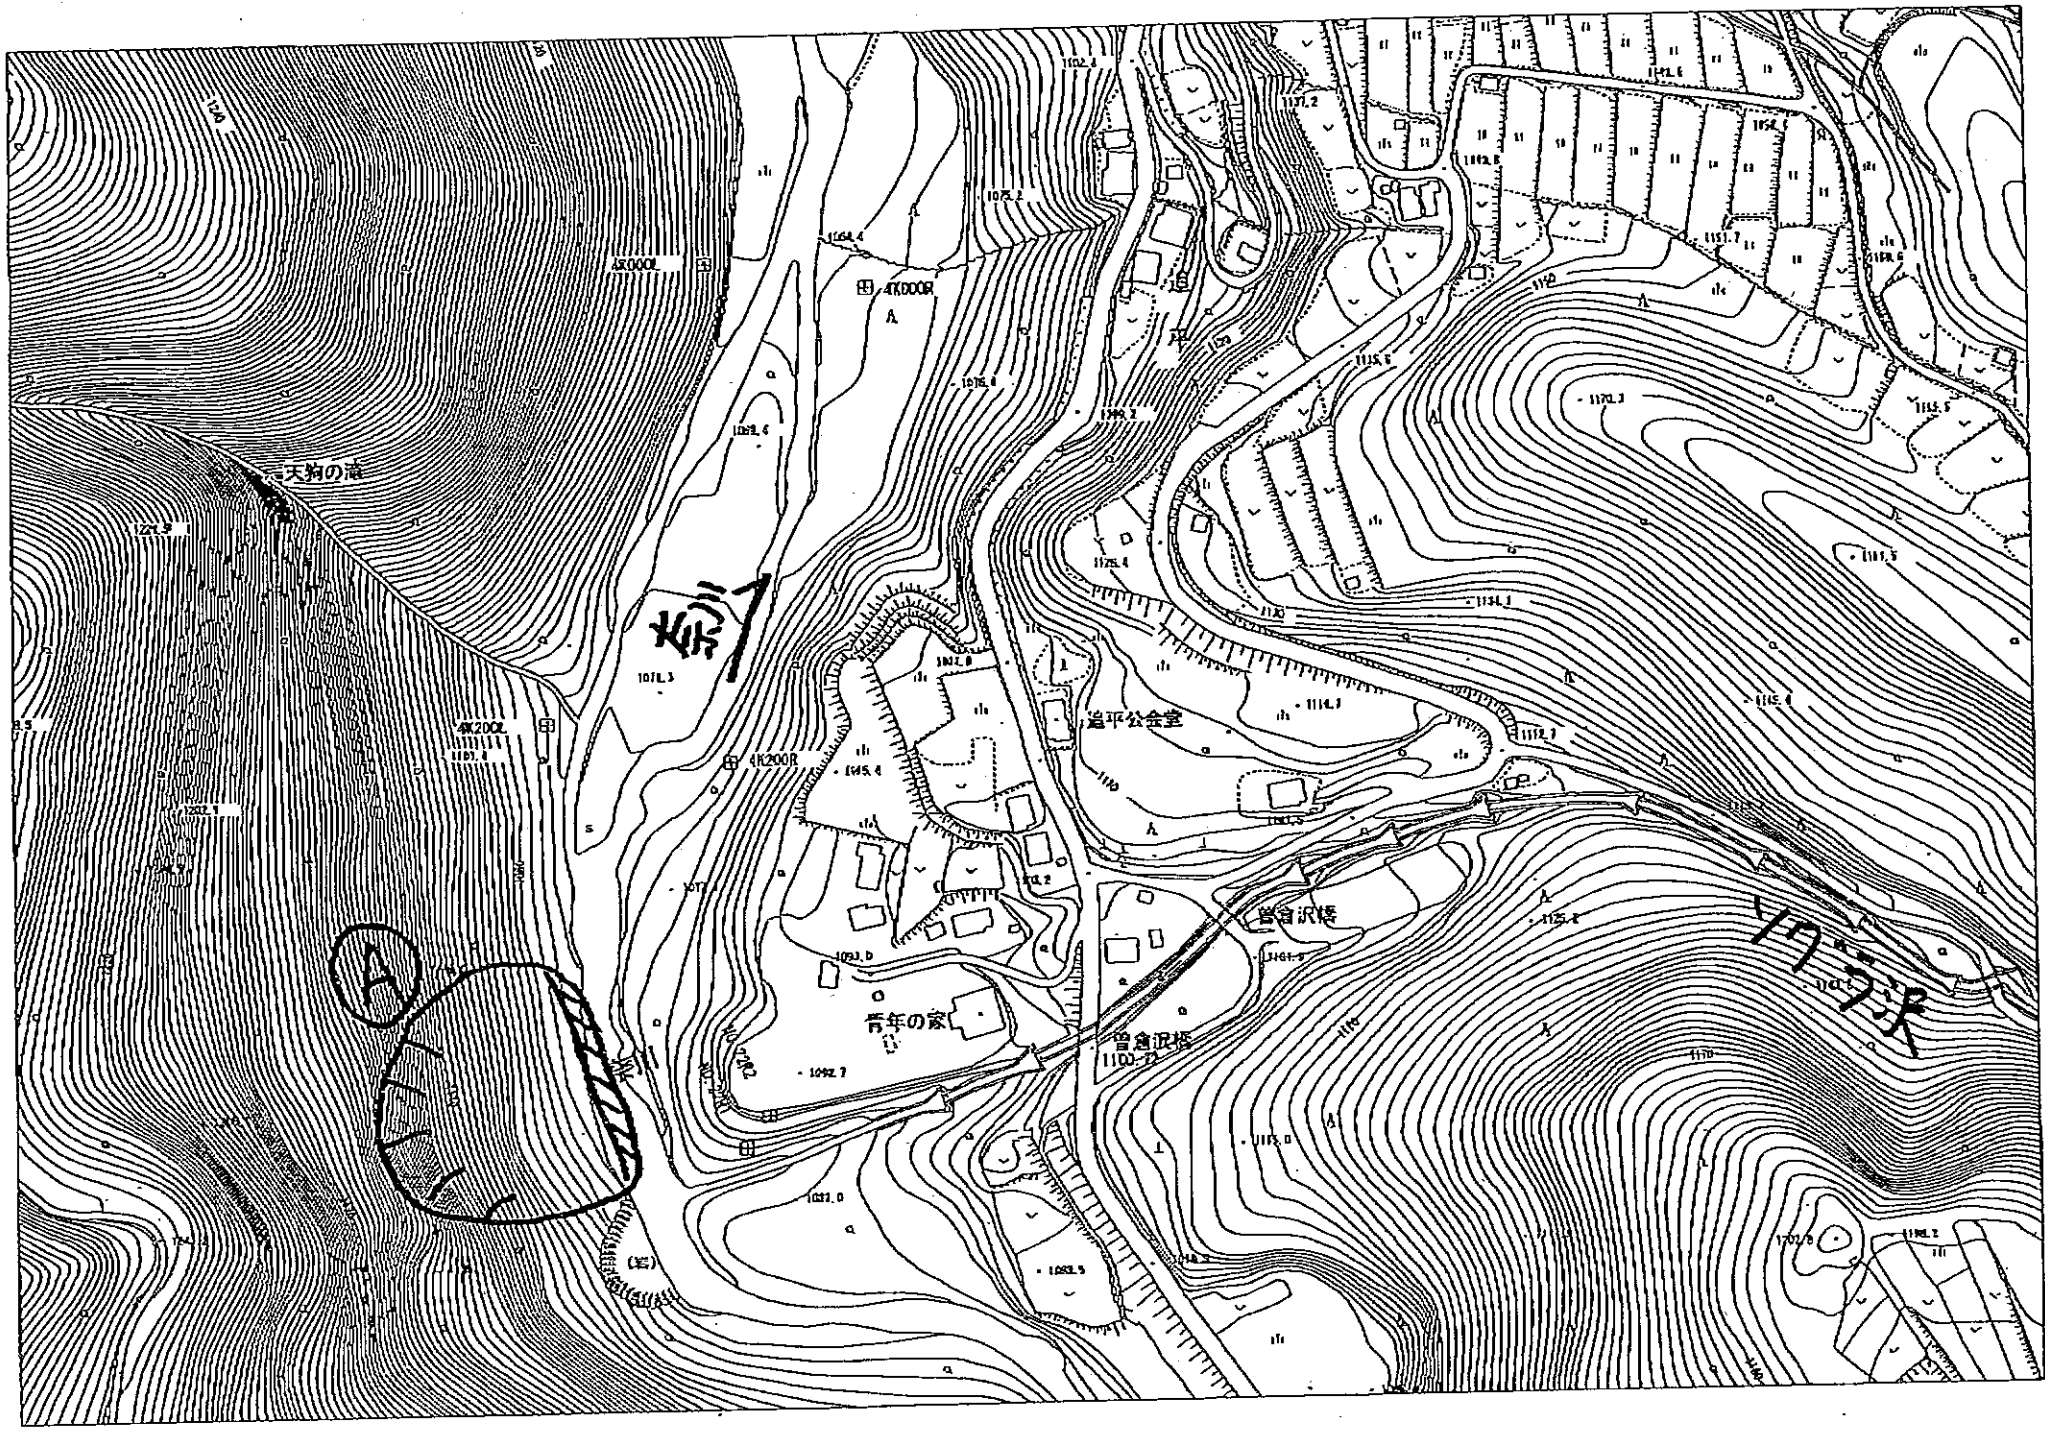
○奈川崩落箇所

1級河川梓川の右支川奈川(松本市奈川追平地先)のソグラ沢合流点の対岸において、9月4日 9:20頃 当事務所の巡視において土砂崩落が発生し河道に崩落土砂が堆積しているのを発見しました。

現時点で河道の閉塞はありません。また、人や家屋等の一般被害も無い模様です。

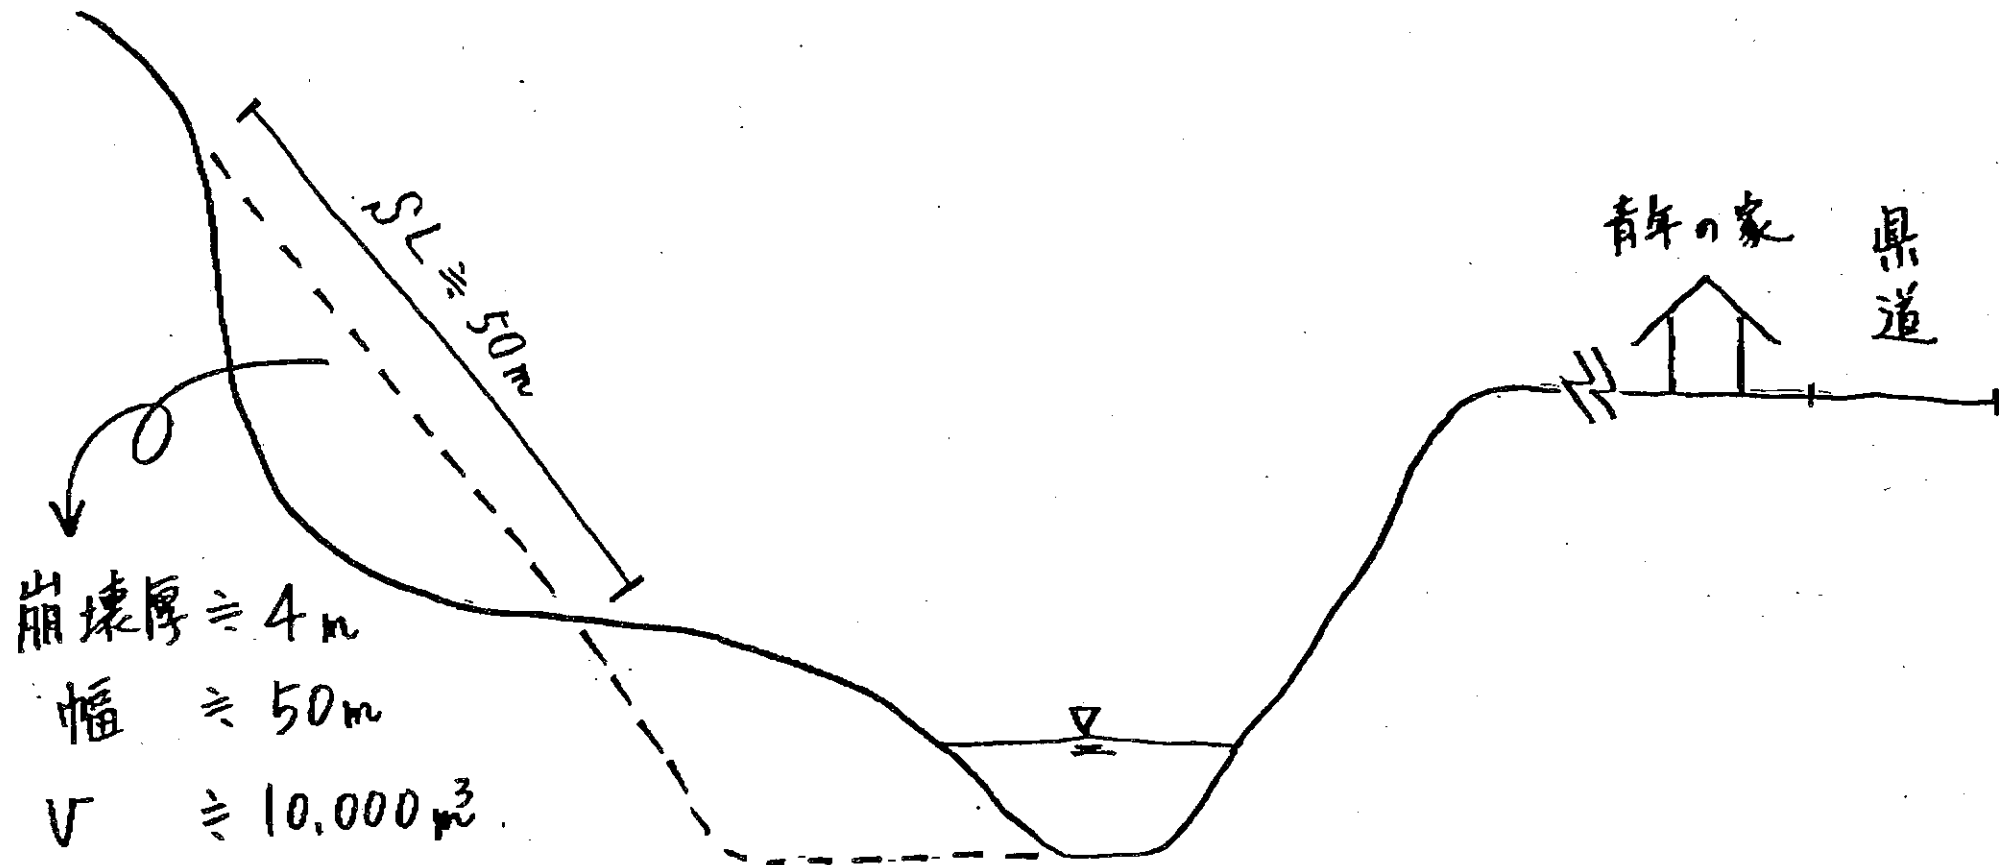
① 概略横断面

松本市奈川追平地先

左岸

右岸

$$V = \overset{SL}{50m} \times \overset{\text{崩壊厚}}{4m} \times \overset{\text{幅}}{50m} = 10,000 m^3$$

土砂崩壊の規模は幅約50m×法長さ約50m×深さ約2mで、崩壊土砂量は約10,000m³と推定されます。
