「産屋沢溪流保全工竣工式」を行います

うぶ や さわ 産屋沢溪流保全工

産屋沢での土石流災害と対策工事

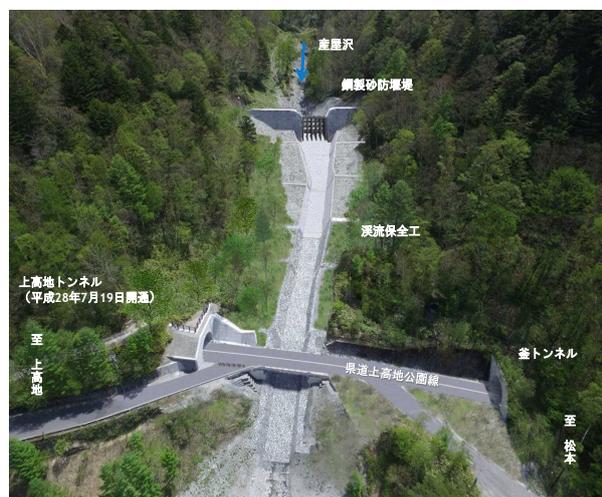
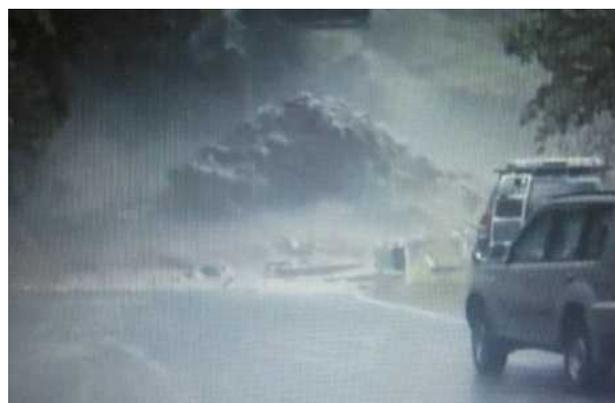
平成23年6月23日産屋沢土石流の瞬間

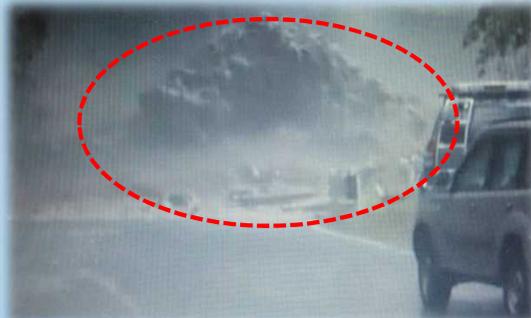
車両が引き返した6分後、
土石流が橋をオーバーフロー

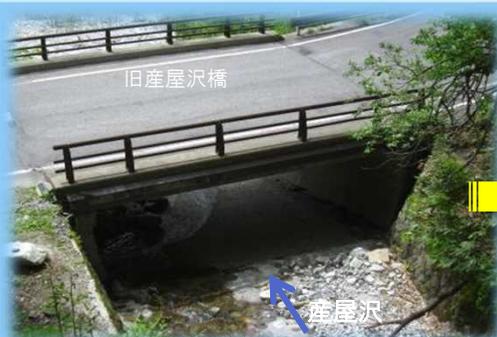
被災前(平成23年6月15日撮影)

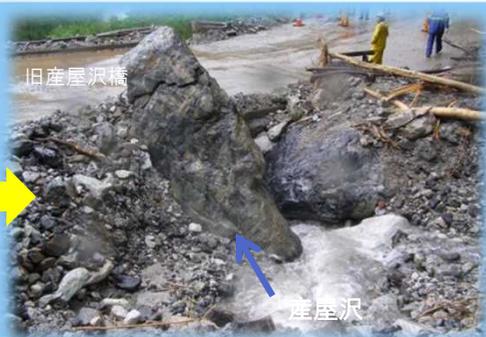
被災後(平成23年6月26日撮影)

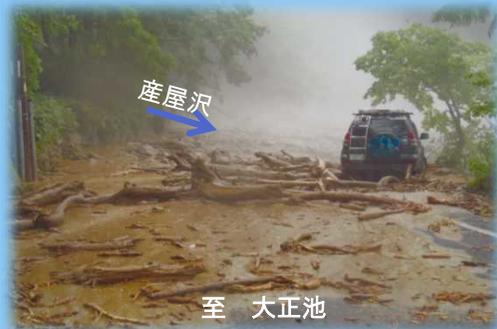
路面に溢れかえる土石流の様子

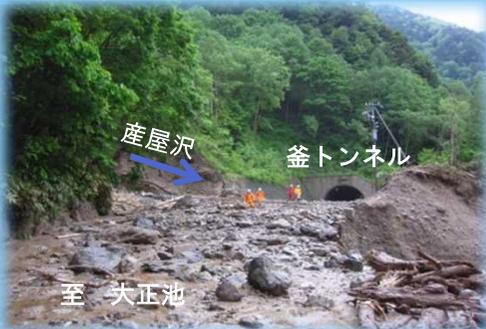
土石流の堆積状況

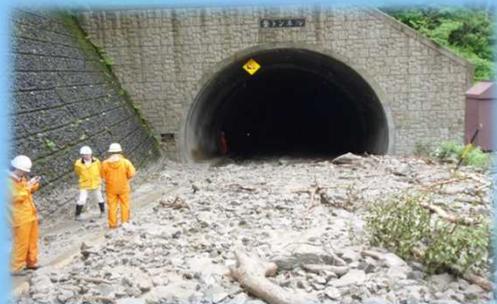
土石流発生直後の釜トンネル(上高地側)

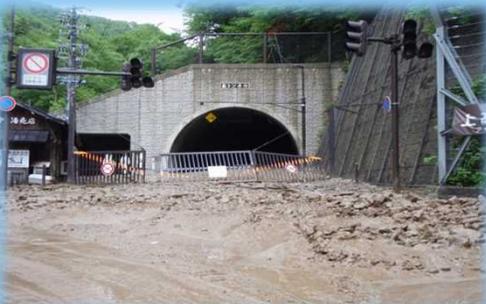
釜トンネル内を流れ下り国道158号まで堆積

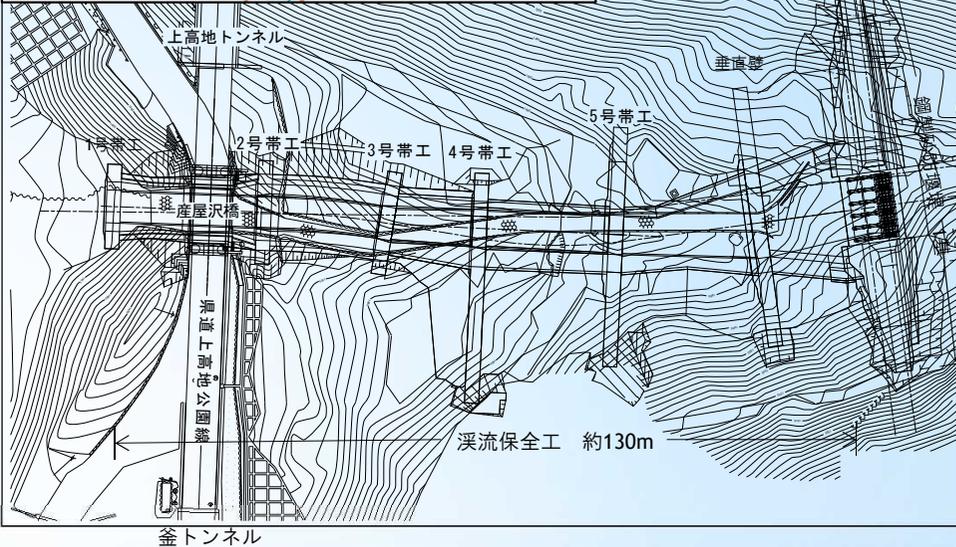
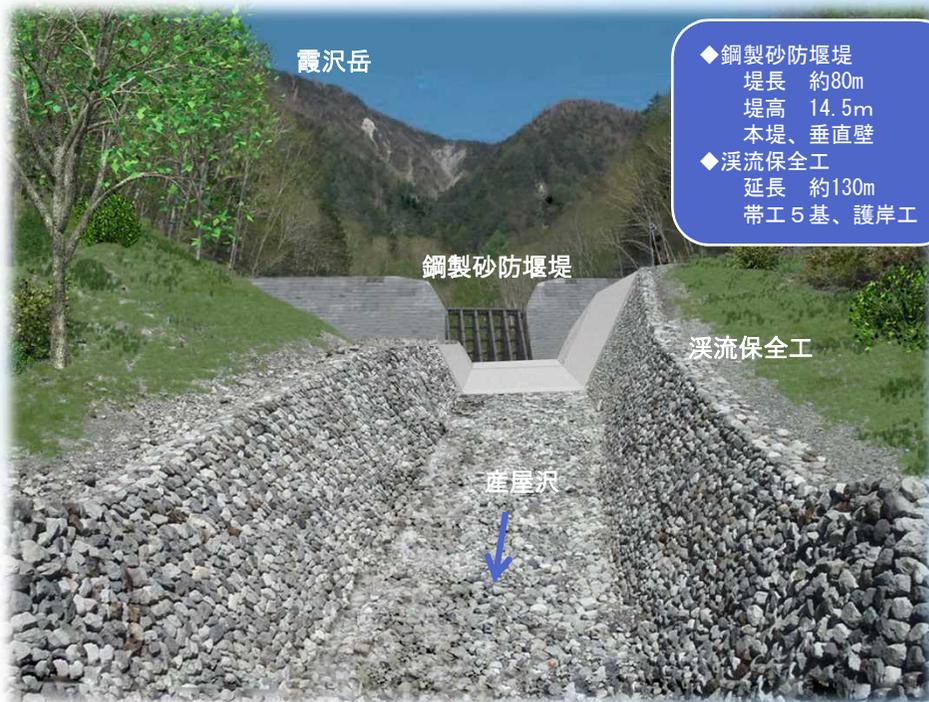
平面図

- ◆鋼製砂防堰堤
堤長 約80m
堤高 14.5m
本堤、垂直壁
- ◆溪流保全工
延長 約130m
帯工5基、護岸工
