■対策実施済み箇所の効果評価事例【No. 27 国道8号 新町～上新田交差点】

■対策実施済み箇所の効果評価事例【No. 43 国道116号 下和納交差点】

■対策実施済み箇所の効果評価事例【No. 44 国道116号 巻北IC】

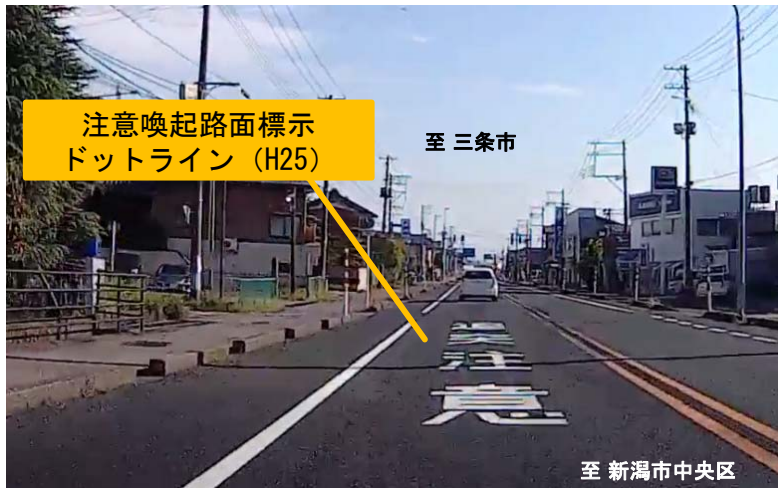
注意喚起路面標示
ドットライン (H25)

- 新潟市中央区方面から無信号区間が続くため、速度超過を誘発しやすく、交差点手前での減速・停止車両等への対応が遅れ追突事故が発生 ⇒ **ドットライン・注意喚起路面標示設置**

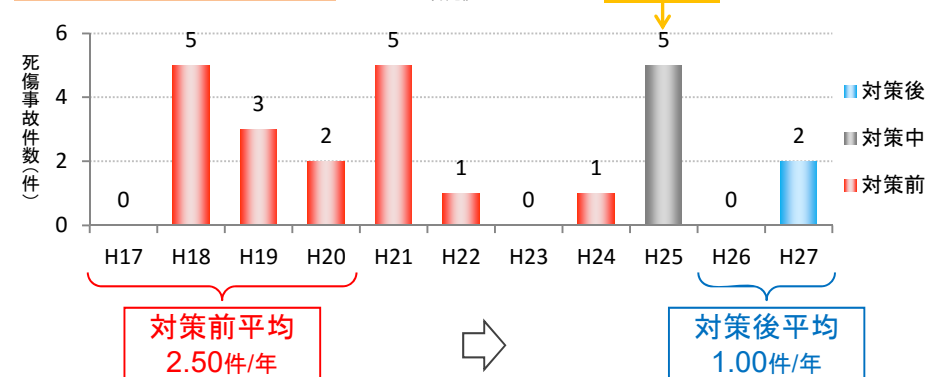
◆ 対策前後の事故件数

- ・対策実施後、死傷事故は減少。
(対策前2.50件/年→対策後1.00件/年 **60%減少**)
- ・対策後の事故データは「事故データに基づく選定条件」に非該当。
- ・卓越していた追突事故は減少。

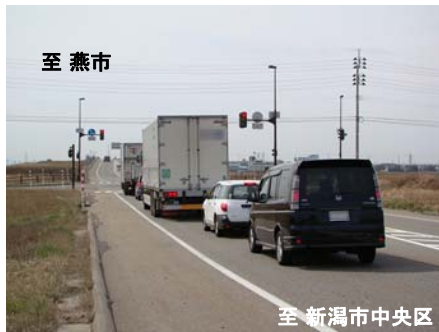
交差点手前での追突事故が発生

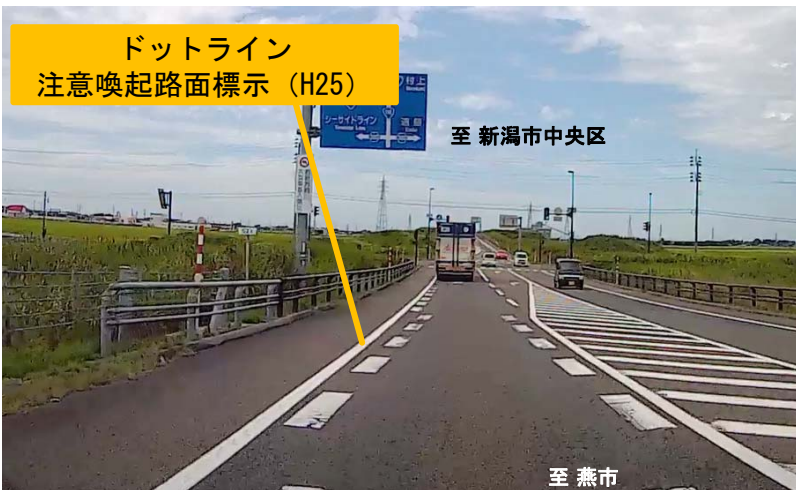
ドットライン
 注意喚起路面標示 (H25)

- 交差点にむかって下り勾配のため、速度超過を誘発しやすく、交差点手前での減速・停止車両等への対応が遅れ追突事故が発生
⇒ **ドットライン・注意喚起路面標示設置**

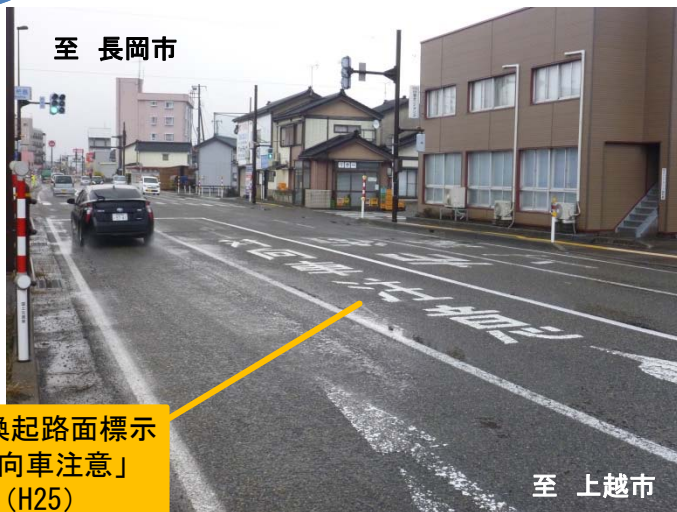
注意喚起路面標示
「対向車注意」
(H25)

⇒路面標示「対向車注意」

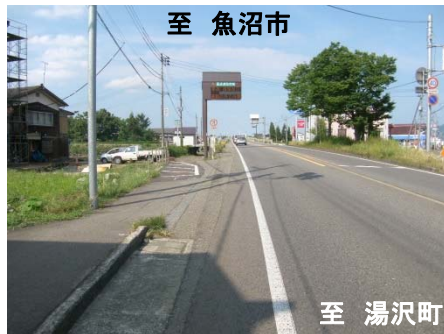
長い直線、急な下り坂により
速度超過を誘発

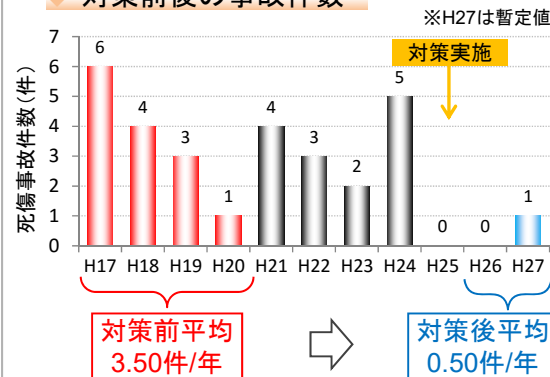
◆ 対策前後の事故件数

- ・対策実施後、死傷事故は減少。
(3.50件/年→0.50件/年 **86%減少**)
- ・対策後の事故データは「事故データに基づく選定条件」に**非該当**。
- ・卓越していた追突事故は、対策後**発生していない**。

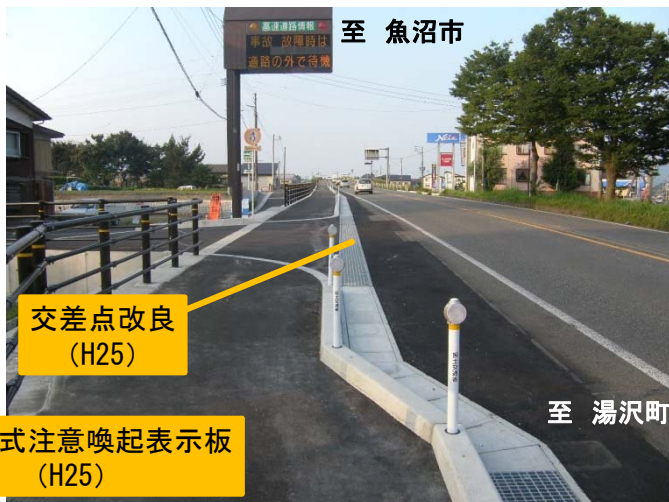
交差点改良
(H25)

自発光式注意喚起表示板
(H25)

⇒**交差点改良、自発光式注意喚起表示板**

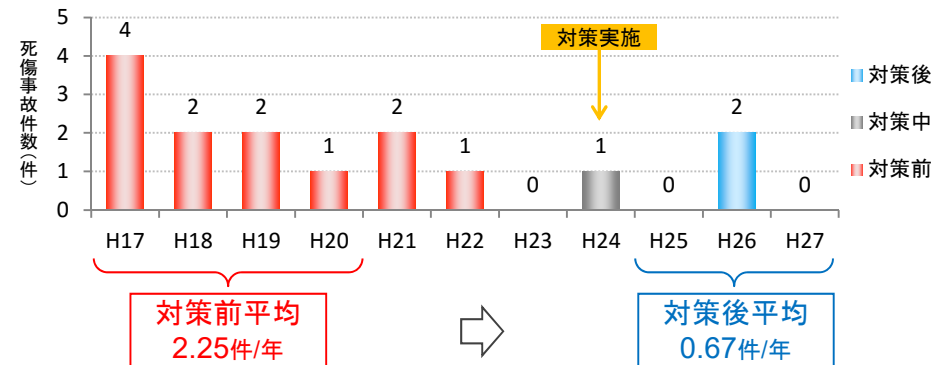
◆ 対策前後の事故件数 ※H27は暫定値

- ・対策実施後、死傷事故は減少。
(対策前2.25件/年→対策後0.67件/年 **70%減少**)
- ・対策後の事故データは「事故データに基づく選定条件」に非該当。
- ・卓越していた追突事故は減少。

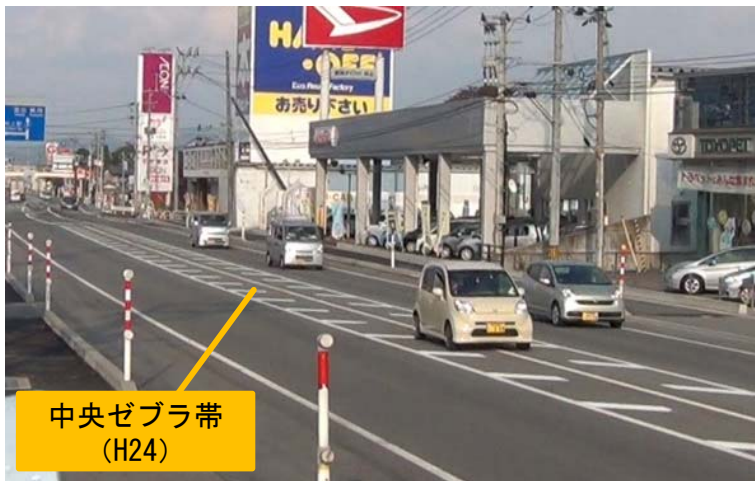
中央ゼブラ帯 (H24)

- 沿道施設に出入する車両の減速・停止に対して、後続車が対応できずに追突事故等が発生 ⇒ **中央ゼブラ帯設置**

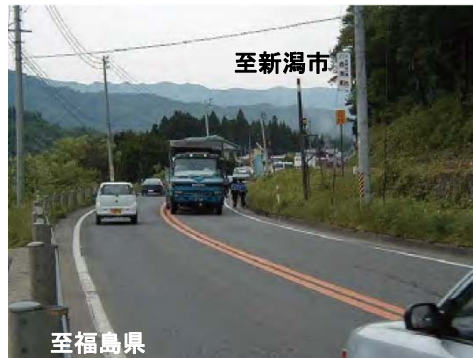
歩道未設置で路肩を歩行する生徒

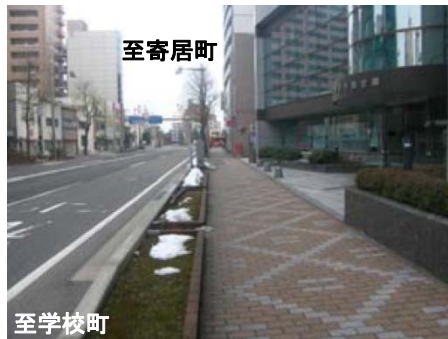
植樹帯等による歩道狭小箇所

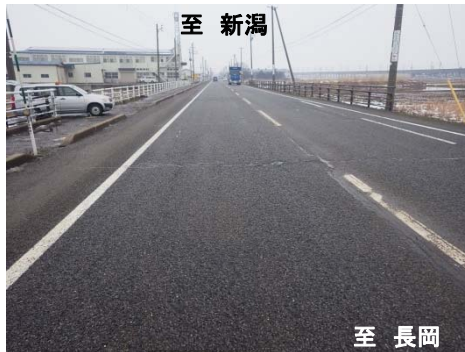
長い直線区間で速度超過・漫然運転

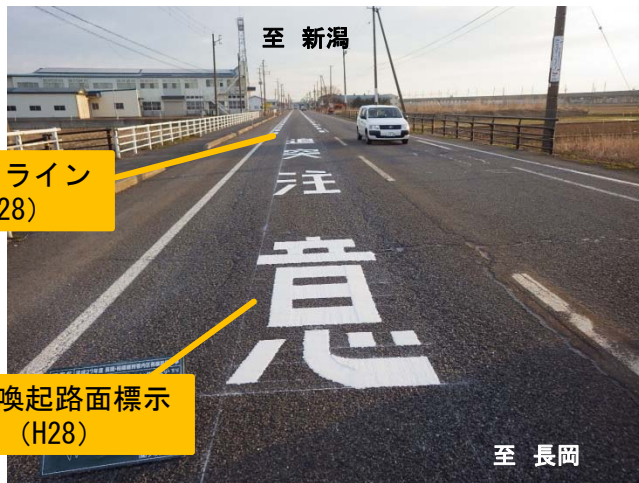
ドットライン
(H28)

注意喚起路面標示
(H28)

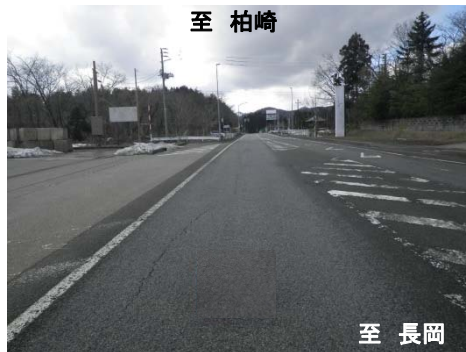
速度超過・漫然運転により追突

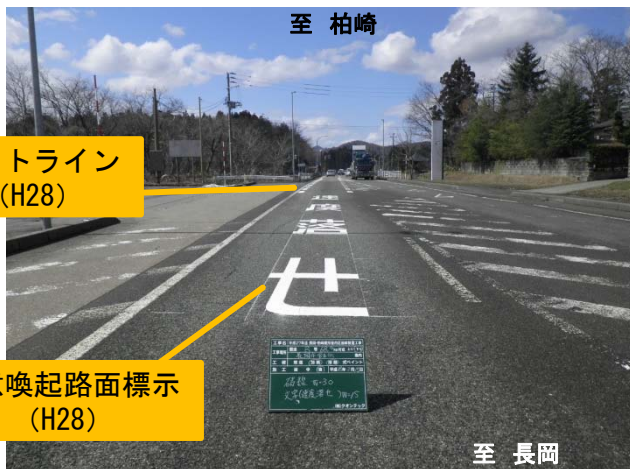
ドットライン (H28)

注意喚起路面標示 (H28)

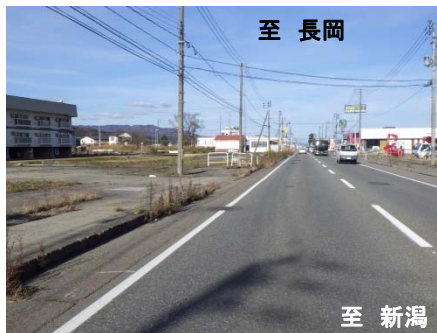
長い直線区間で速度超過・漫然運転

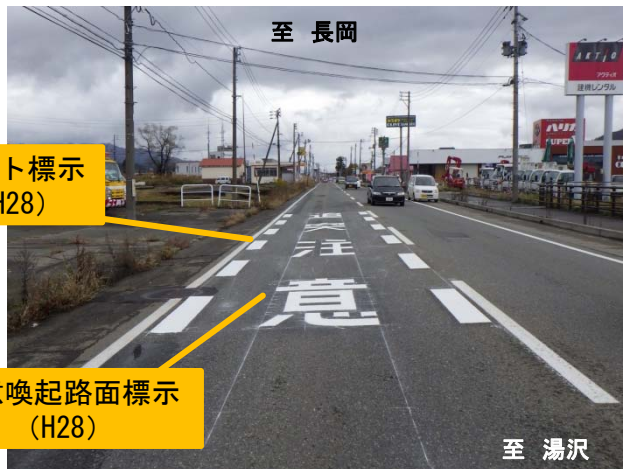
ドット標示 (H28)

注意喚起路面標示 (H28)

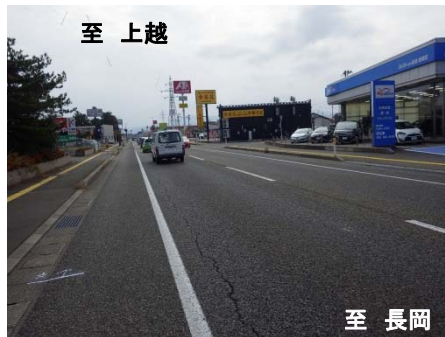
長い直線区間で速度超過・漫然運転

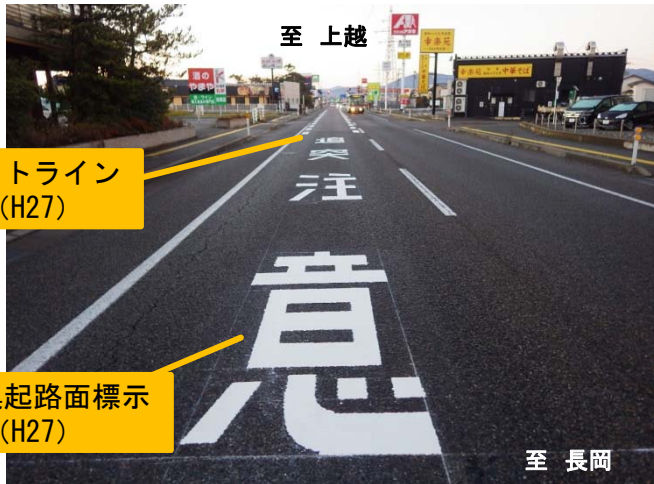
ドットライン (H27)

注意喚起路面標示 (H27)

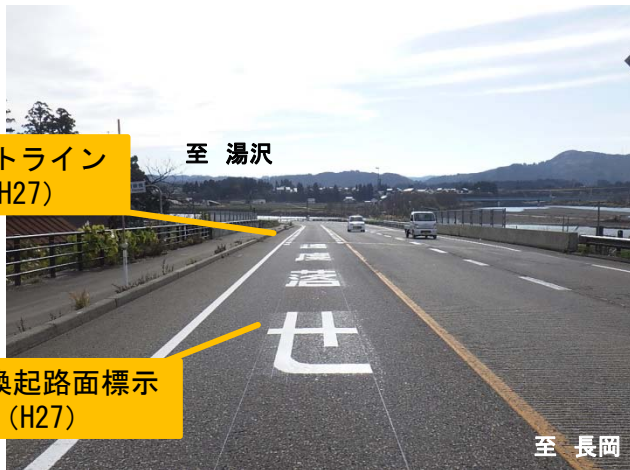
ドットライン (H27)

注意喚起路面標示 (H27)

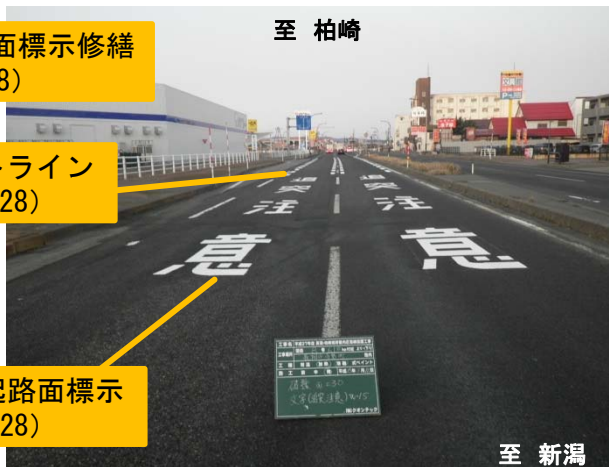
交差点内路面標示修繕 (H28)

ドットライン (H28)

注意喚起路面標示 (H28)

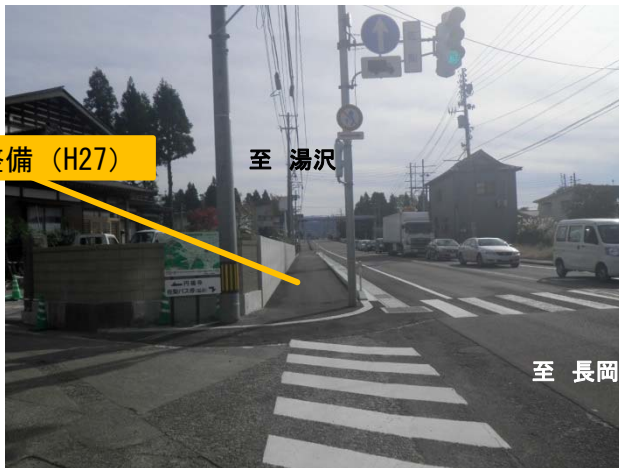
歩道整備 (H27)

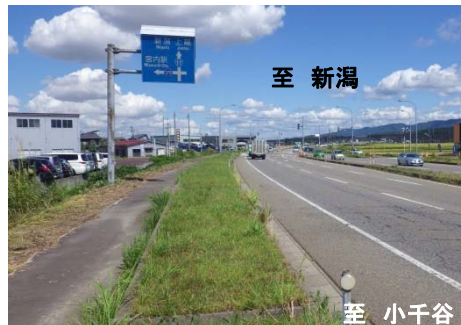
長い無信号区間で速度超過・漫然運転

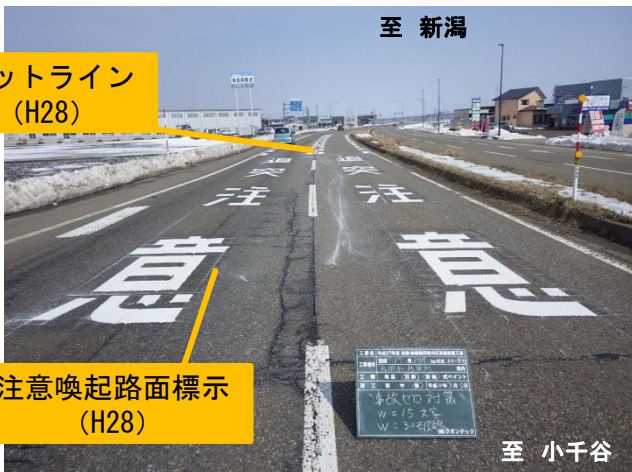
ドットライン (H28)

注意喚起路面標示 (H28)

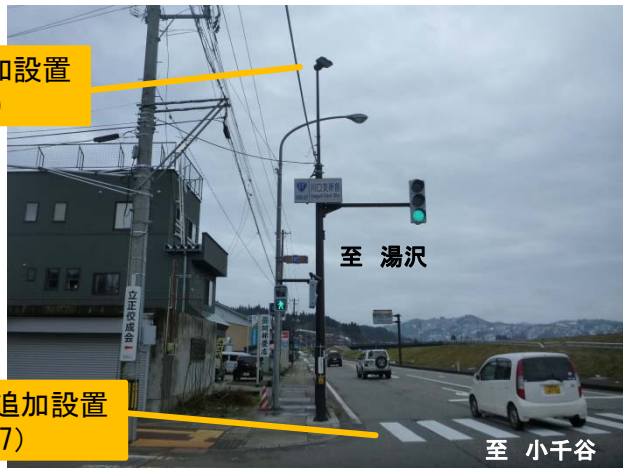
照明灯追加設置 (H27)

横断歩道追加設置 (H27)

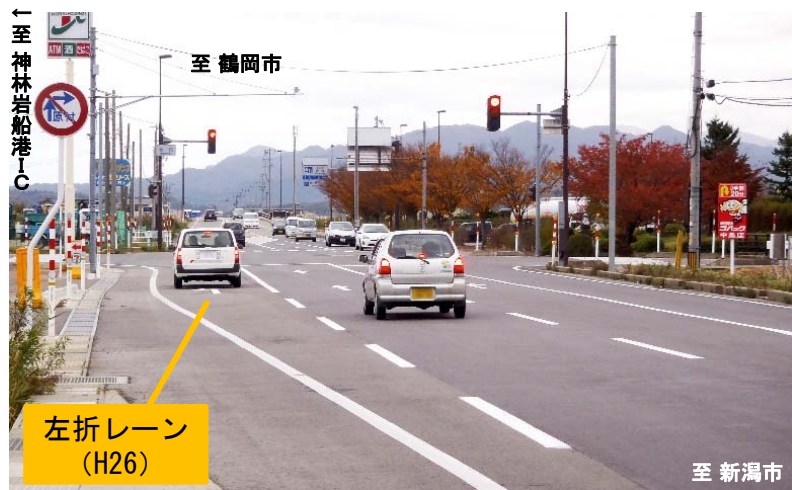
左折レーン(H26)

⇒左折レーン設置
