緊急輸送道路の耐震補強の加速化

高速道路や直轄国道について、大規模地震の発生確率等を踏まえ、落橋・倒壊の防止対策に加え、路面に大きな段差が生じないように、支承の補強や交換等を行う対策※1を加速化

福島県沖地震(R4.3発生)に伴う橋梁の被災事例

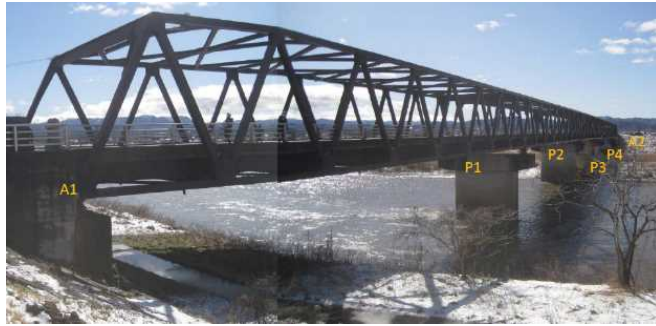
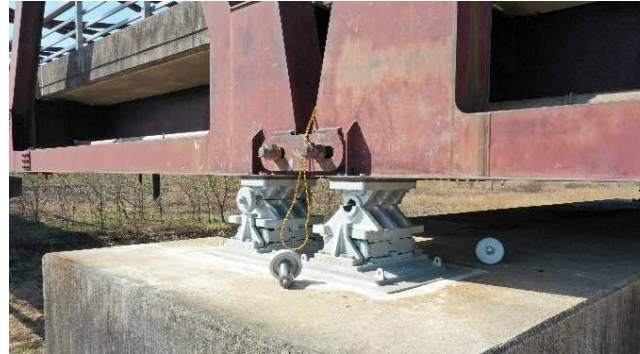
被災状況：P1、P2、P3上のピン支承、ピンローラー支承のピンの脱落

P3支承（可動）：ピンの脱落

昭和大橋（桑折町道107号線、桑折町管理）

L = 291.1m（3径間連続（A1～P3）+2径間連続下路式トラス橋（P3～A2））

ピン支承及びピン・ローラー支承で支持された鋼トラス橋の支承が損傷。固定点が十分に取れていない状態となり、地震等により上部構造が支承から逸脱すると上部構造の落橋や上部構造の大変形につながるおそれがあり通行止めを実施。

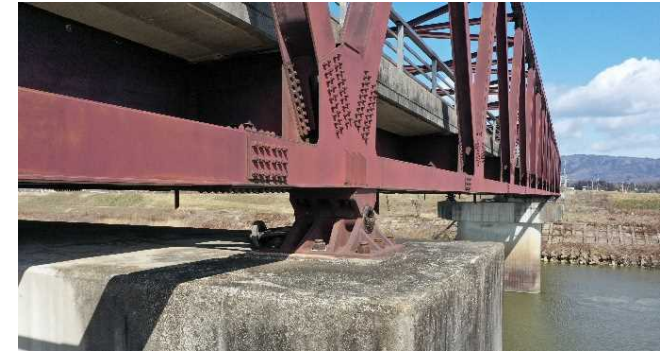
P2支承（固定）：ピンの脱落

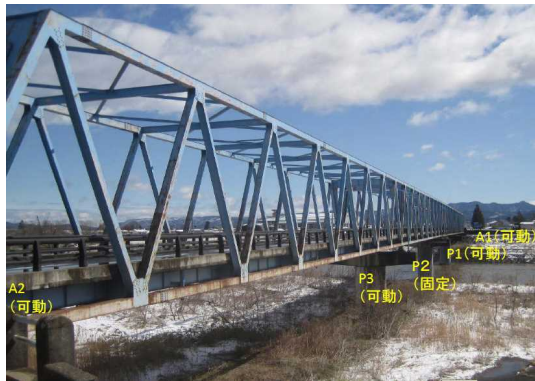
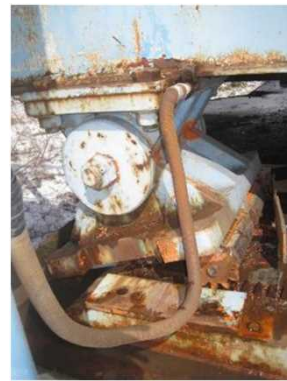
被災状況：P2上のピン支承と上部構造の間の溶接の外れ、

その他の下部構造上のピン・ローラー支承のローラーからの脱落、伸縮装置の遊間異常

P3支承（可動）：
上部構造の移動に伴いローラーから脱落

伊達橋（国道399号、福島県管理）、L = 288.0m（鋼4径間連続下路式トラス橋）

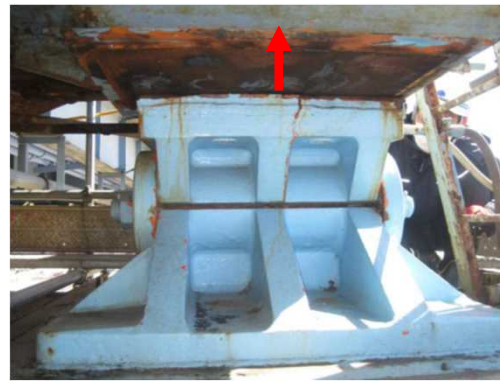
P2支承（固定）：
下弦材と上桁の間の溶接が外れ上部構造が移動

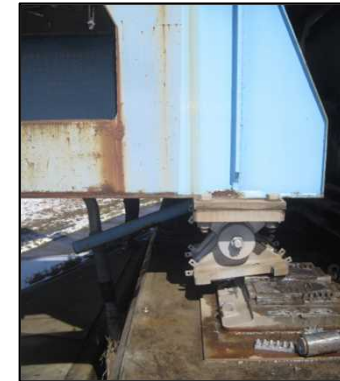
A1支承（可動）：
上部構造の移動に伴いローラーから脱落

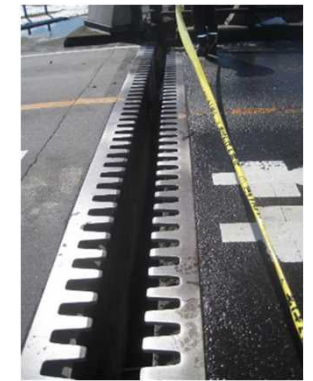
A1橋台上の伸縮装置の開き
橋軸方向：約40cm
橋軸直角方向：約20cm

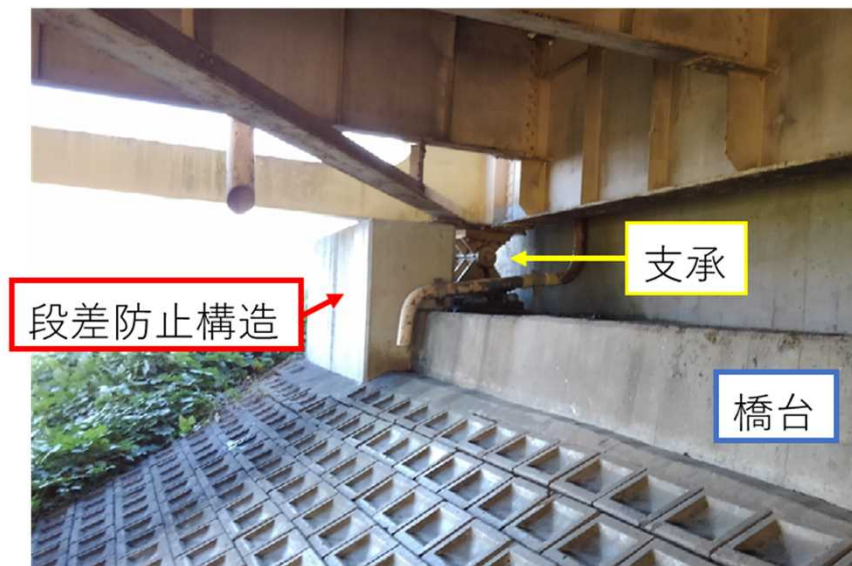
段差防止構造の設置例

主桁下面の支承前面に設置した例

そのため、今後、管内の道理橋の耐震補強を進めるにあたっては、長期の通行規制等を回避する観点から、トラス橋やアーチ橋では、段差防止対策や支承交換や補強時のジャッキアップスペース等にも活用できる縁端拡幅を先行して行うことも検討するのがよい。
