1	表題(課題)名	バイパス上におけるICT路面切削工について					
2	工事(業務)名	R2新潟維持管内舗装修繕その2工事					
3	受注者名	株式会社NIPPO北信越支店					
4	工期	令和3年4月1日～令和3年9月30日					
5	担当技術者(立場)名	監理技術者	(こぬま ゆきのり)			小沼 幸訓	
6	担当主任監督(調査)員	新潟・専門官					
7	課題区分名	①ICT					
8	工事(業務)概要	新通地区の新潟西バイパスにおいてICT路面切削を施工した。					
9	【施工における 課題・問題点 等】						
	<p>令和2年度に標準化されたICT舗装工(修繕工)は、原則として切削オーバーレイ工の路面切削工が対象となっている。切削オーバーレイ工は、現道上での交通規制やそれに伴う日々の交通開放などの制約があり、短時間に多くの作業員の配置と熟練したオペレータによる切削・舗設が行われている。トータルステーションによるマシンコントロールを実施するには、マシンコントロールの機材準備時間や交通規制内と狭隘な作業範囲において作業機械(スーパー等)、作業員、通行する大型車両によってトータルステーションと機械の通信が途絶えてしまうことが課題となっている。</p> <p>本報告は、修繕工事の切削オーバーレイ工事においてマシンコントロールによるICT建設機械の施工とトータルステーションを用いた出来形管理を受注者希望型で施工し、夜間・バイパス上で取り組んだ事例について報告するものである。</p>						
10	【実施内容】

1. 工事概要 (ICT施工範囲)						
	①工事場所: 新潟西バイパス(国道116号)下り亀貝IC付近						
	②数量: 面積A=1034.2m <sup>2</sup> 、延長L=140m、幅員7.0m(第一走行、第二走行)						
	③適用工種: 路面切削工						
	④施工日: 令和3年6月14日、15日

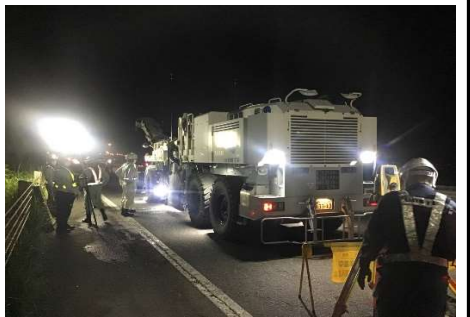
図-1 位置図	写真-1 着手前	写真-2 路面切削状況				
11	【実施結果】						
	ICT路面切削による出来形測定結果を表-1に示す。いずれも規格値を満足する測定結果が得られており、現場は適正な出来形と良好な出来映えが確保された。						
	ICT路面切削の施工時間については、バイパス上ということもあり規制内に機械を搬入してからマシンコントロール機材の準備に1時間程度要したが、日々の施工面積を調整することで規制時間内に交通開放することができた。また、狭隘な作業範囲でのトータルステーションと機械の通信を途絶えさせないため、事前にトータルステーション設置位置、作業方法を検討したことにより、通信遮断することなくICT路面切削を実施することができた。						
	表-1 切削出来形(断面管理)						
	項目	平均 (mm)	最大 (mm)	最小 (mm)	標準偏差 (mm)	n(個)	規格値 (平均)mm
	切削厚さ	-1.9	3	-5	2.3	20	-7(-2)
	※切削厚さは、切削後の標高と設計標高との差で算出						
	※横断方向の測定点は5箇所

- ・ 事前にトータルステーションの設置位置、作業方法の検討を行った。
- ・ マシンコントロール可能な切削機（SAKAI ER555F）を用いて路面切削工を実施した。
- ・ 左右の厚みをマシンコントロールするため、トータルステーション2台を用いて実施した。
- ・ 切削直後に出来形を面的に確認するため、更にもう1台のトータルステーションにて随時の測定を実施した。

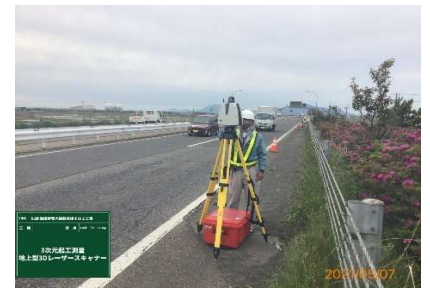
写真-4 3次元起工測量状況

- ・ 監督職員より指示された基準点を基に、バイパス上の路肩に工事基準点を設置し、地上型レーザースキャナにて3次元起工測量を実施した。

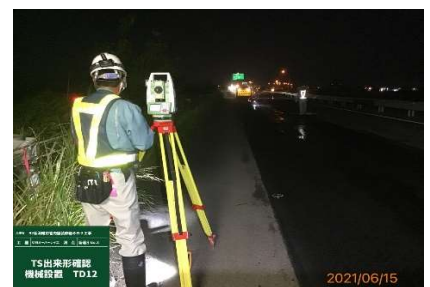
写真-8 TS出来形実施状況

- ・ 本現場はトータルステーションによる断面管理を実施した。
- ・ 出来形測定は、各段階の施工が完了後に随時計測を行った。
