| 1 | 表題 (課題) 名 | 横断勾配変化箇所の舗装施工について | |
| 2 | 工事 (業務) 名 | 阿賀野バイパス舗装その7工事 | |
| 3 | 受注者名 | 丸運建設株式会社 | |

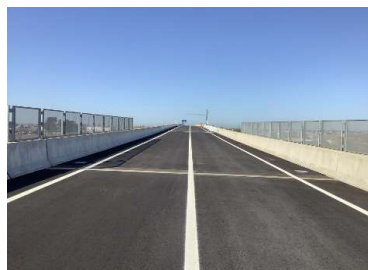
写真-1 ①施工完成

- ①堆雪帯幅が0.75mの箇所は、アスファルトフィニッシャーのサイドに勾配変化に対応できるアタッチメントを製造して、車線部と堆雪帯を一緒に施工を行った。
- ②堆雪帯幅が0.75mより広い箇所は、アスファルトフィニッシャー2台でのホットジョイントで施工を行った。
- ③堆雪帯幅が0.75mより広く施工幅員が6m以上ある箇所は、アスファルトフィニッシャー2～3台でのホットジョイントで施工を行った。

①～③を実施したことにより、2橋梁だけでなく全施工範囲において縦目地は1箇所のみとなった。このことで、当初課題とされていたアスファルト舗装の経年劣化の程度による、舗装継目に剥離等がみられ雨水が浸透する恐れは、軽減されたと思う。

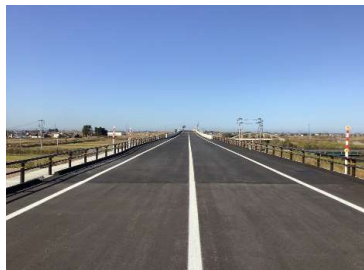
写真-2 ②施工完成

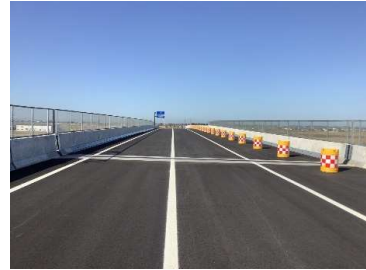
写真-3 ③施工完成

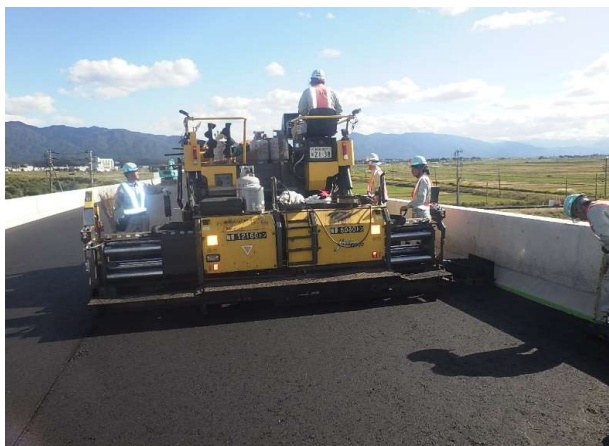
写真-4 ①施工状況

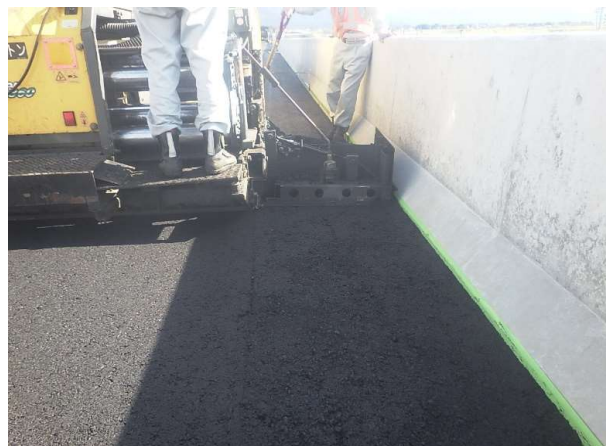
写真-5 アタッチメント設置状況

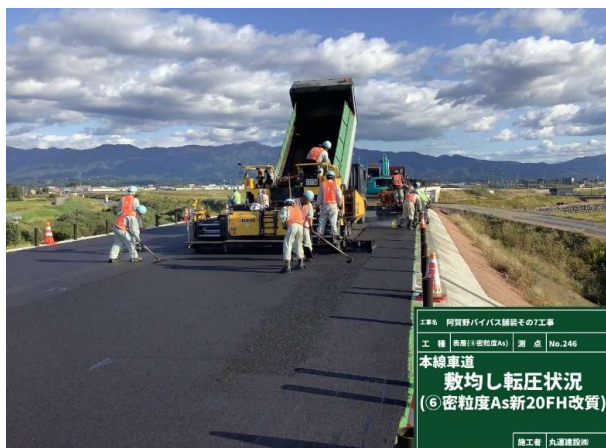
写真-6 ②施工状況

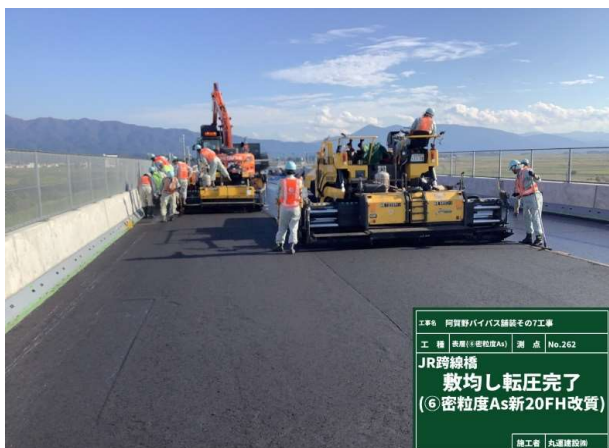
写真-7 ③施工状況

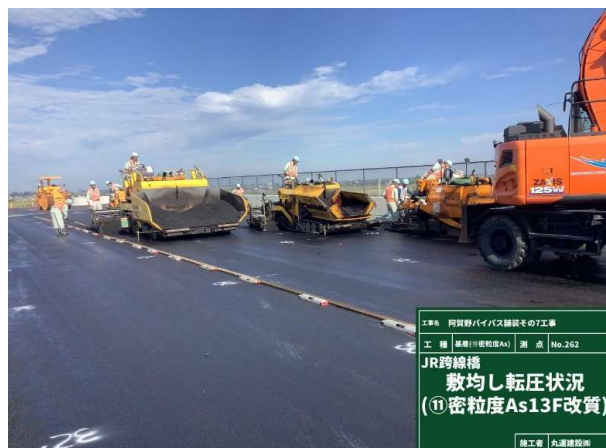
写真-8 ③施工状況
