| 1 | 表題 (課題) 名 | ナローマルチビーム (3次元) 測量を用いた水中の構造物形状等調査 | |
| 2 | 工事 (業務) 名 | R3・4新潟大橋耐震補強工事 | |
| 3 | 受注者名 | 株式会社 廣瀬 | |

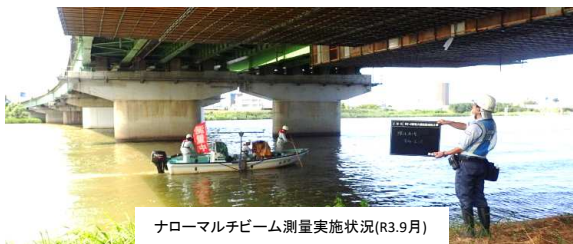
#### §2 構造物事前調査について

受注後、直ちに水中内の構造物や河床地形の事前調査「ナローマルチビーム測量」を実施。
