1	表題(課題)名	スキャナーを活用した調査作業の省力化	
2	工事(業務)名	R3黒埼維持管内舗装修繕工事	
3	受注者名	株式会社加賀田組 新潟支店	
4	工期	令和4年4月4日～令和4年11月30日	
5	担当技術者(立場)名	現場代理人	(さかい まさのり) 坂井 正憲
6	担当主任監督(調査)員	黒埼維持出張所長	
7	課題区分名	①ICT ()	
8	工事(業務)概要	国道8号三条市代官島地先において、舗装打換え工、切削オーバーレイ工を施工した。	
9	【施工における 課題・問題点 等】		
	<p>本工事はICT活用工事(舗装工(修繕工))として、測量作業に「地上型レーザースキャナー(TLS)」を使用しました。</p> <p>修繕工事では、破損状況把握を目的とした「ひび割れ調査」を行います。従来手法は交通規制を行い、ひび割れ箇所に着色、ひび割れをスケッチ、写真撮影を行っていました。</p> <p>既設区画線復旧のため、従来は交通規制を伴う現地測量により設置位置の把握を行っていました。作業に伴う交通規制は、通行車両の円滑な交通を阻害、渋滞に伴う温室効果ガス発生、規制・調査作業者の高齢化、安全確保等の課題があります。測量に用いたスキャナー活用により、調査作業の効率化・省力化について取り組みました。</p>		
10	【実施内容】		
	<p>①ひび割れ調査におけるスキャナー活用 「地上移動体搭載型レーザースキャナー(MMS)」を用いて、施工延長L=1,200m A≒12,000m²のひび割れ調査を実施しました。</p> <p>②区画線現況調査におけるスキャナー活用 「地上型レーザースキャナー(TLS)」を用いて、施工対象L=1,200m間に設置されている矢印・記号・文字を含む溶解式区画線 L≒650m ペイント式区画線 L≒5,440mの設置位置調査を行いました。</p>

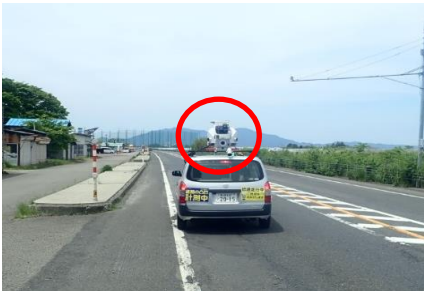
写真-1 MMSによる測定	写真-2 MMS拡大	写真-3 TLSによる測定
11	【実施結果】		
	<p>①ひび割れ調査におけるスキャナー活用</p> <ul style="list-style-type: none"> ・大がかりな交通規制が不要 ・路面に位置把握のマーキングが不要 ・スケッチ描画、写真撮影が不要 <p>②区画線現況調査におけるスキャナー活用</p> <ul style="list-style-type: none"> ・大がかりな交通規制が不要 ・規制作業内での測量作業不要 ・測量結果を図面へ転記不要 	<p>⇒</p> <ul style="list-style-type: none"> ・1週間程度の交通規制・現場作業の短縮 ・取得データをCAD図へ変換により、従来の半分程度の机上作業 <p>⇒</p> <ul style="list-style-type: none"> ・3日程度の交通規制・現場作業が不要 ・取得データをCAD図へ変換により、従来の半分程度の机上作業
