| 1 | 表題(課題)名 | 新技術を活用した施工管理の省人化・生産性向上 | |
| 2 | 工事(業務)名 | R5・6新潟大橋耐震補強工事 | |
| 3 | 受注者名 | 株式会社 廣瀬 | |
| 8 | 工事(業務)概要 | 新潟大橋P5橋脚上り線において、柱部コンクリート巻立て補強を施工する工事。[橋脚巻立て工・橋梁補修工・構造物撤去工・仮設工、各1式] | |

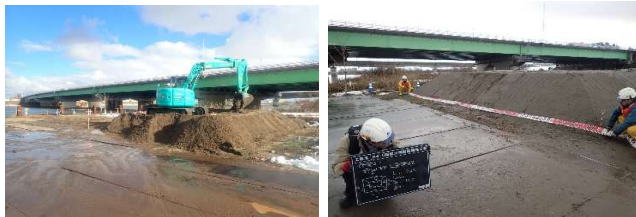
写真.1【従来】重機によるマス立て整形・寸法検測状況

| <p>①3次元測量アプリ「OPTiM Geo Scan」</p> <p>従来(過年度工事)ではバックホウでマス立て整形、現場職員等3人で検尺ロッドで各辺の寸法を計測・撮影を行い、土量算出→立会を実施していた。当技術を使用したことにより、対象土を整形する必要もなく、外付けLiDERスキャナをスマートフォンに接続するだけで1人で3次元測量を簡単・短時間で実施、撮影された点群データ解析によって土量算出が可能となり、マス立て整形作業、寸法計測・数量計算業務が不要となることで生産性が向上された。また、床掘りは潜水土による水中掘削のため状況を確認できないので、陸地に揚土せず土運船上で当日の床掘り土量を測定し進捗状況を把握、工程に反映させた。</p> <p>②配筋検査ARシステム「BAIAS」</p> <p>従来(過年度工事)では現場職員2~3人程度で配筋出来形測定および写真撮影を行っていた。当技術は鉄筋マーカーや検尺ロッドによる目視・実測が不要となり、1人でタブレット上でAR表示された鉄筋マーカーを配置→平均間隔等を自動計測し表示されるので、測定および写真撮影業務が簡素化され生産性向上となった。なお、段階確認(遠隔臨場)においてもシステム画面共有により円滑な立会を行えた。</p> | | | |

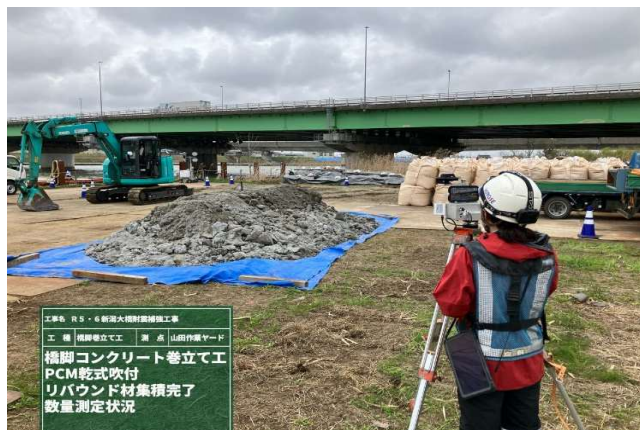
写真.2【新技術】Geo Scanによる3次元測量状況

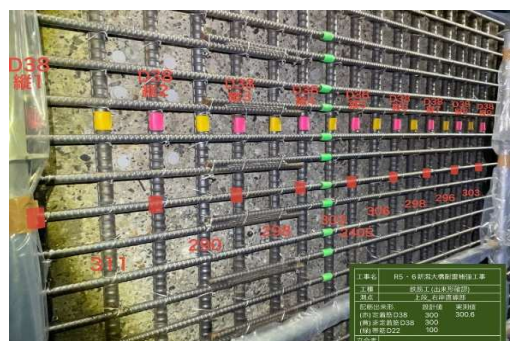
写真.5【新技術】BAIAS (iPad) による出来形写真撮影  
→AR表示されたマーカ・数値および電子黒板が反映される
