## (様式－1) 新潟国道事務所 技術研究発表会（令和6年度）

| 1 | 表題（課題）名 | 遠隔監視カメラ等を用いた工事現場の安全管理について | |
| 2 | 工事（業務）名 | R4国道113号花立地区復旧その4工事 | |
| 8 | 工事(業務)概要 | 村上市花立地区の国道113号線沿いに崩壊土砂防護柵工を施工した。 | |

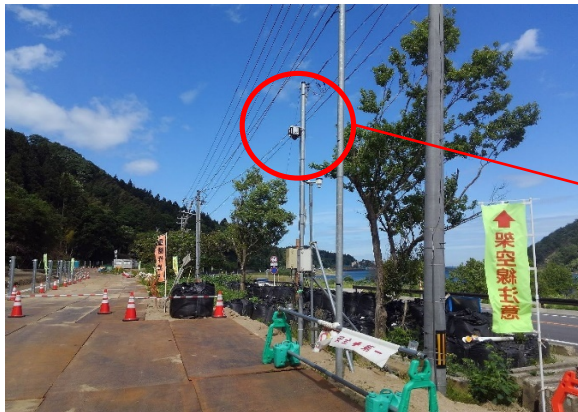
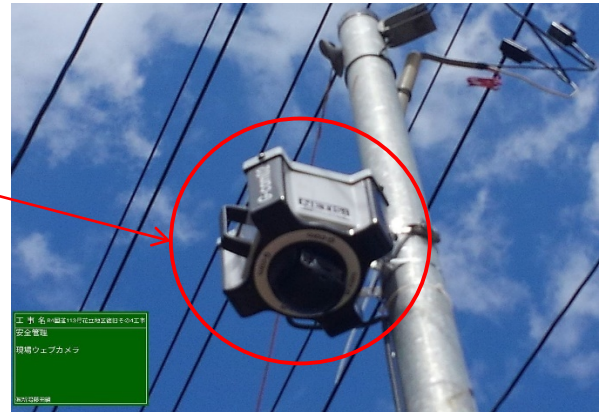
① 【現場監視カメラ】設置

| <p>対策として、夜間・休日等でもパソコン・スマートフォンで、リアルタイムに現場状況が把握でき、万一の場合は迅速に対応することができる「①通信一体型現場監視カメラ：G-cam」を設置した。</p> <p>また、監視カメラと並列して現場の環境情報（雨量・気温・WBGT値・風速等）をクラウドで確認できる「②モバイル計測機器：みまわり伝書鳩」も設置した。なお、モバイル計測機器は警戒値を設定することができ、警戒値を超えるとリアルタイムに警報メールがスマートフォン等に送信通知される機能を備えていた。</p> | | | |

| <p>「①通信一体型現場監視カメラ：G-cam」「②モバイル計測機器：みまわり伝書鳩」を設置したことにより、常に現場状況を把握し迅速な対応ができる体制を整えられた。実際には警戒値を超えて警報メールが送信されることはなかったが、体制構築により現場の安心感にはつながった。</p> <p>①パソコン・スマートフォン等で映像確認することで、常に現場や施工状況等の把握ができ、かつ作業現場内の盗難防止としても活用できた。この機能は夜間でも自動で赤外線に切替え、暗闇でも監視可能となり、クラウドサーバー上に14日分の映像を保存することができた。</p> <p>なお、休日等における確認頻度は午前・午後各1回程度であったが、異常気象時（大雨・台風接近等）の場合は、現場代理人及び監理技術者が連携をして確認頻度（1時間毎）を増やして監視体制を整えた。</p> <p>②その他別途、モバイル計測機器に接続して「温度・WBGT値」をリアルタイムで明示する表示板を設置し、熱中症対策の見える化を図り、現場従事者の健康管理向上に役立てることができた。</p> <p>なお、計測した環境データはクラウドサーバー上に保存されるため、パソコン・スマートフォン等から何時でも確認することが可能であった。</p> | | | |
