1	表題(課題)名	山間地におけるICT技術の活用について
2	工事(業務)名	朝日温海道路 板屋越地区改良その3工事
3	受注者名	株式会社 廣瀬
4	工期	令和7年4月7日 ~ 令和7年12月26日
5	担当技術者(立場)名	( やまざき さとる ) 現場代理人 山崎 悟
6	担当主任監督(調査)員	村上出張所長
7	課題区分名	① ICT ( _____ )
8	工事(業務)概要	朝日温海道路事業における村上市板屋越地区での伐採除根、地盤改良(中層混合処理)、道路土工(工事用道路撤去・復旧)
9	【施工における 課題・問題点 等】	
	<p>1. 本工事の施工範囲は広範囲かつ立木や過年度工事における伐採木の集積物等が遮蔽物になり、視認性が非常に悪く、測量業務における作業効率の大幅な低下が懸念された。</p> <p>2. 本工事の工事終点側の既存工事用道路(坂路)直下の地盤も中層混合処理の対象範囲であり、工事用道路の撤去・再設置を行うこととなったが、この工事用道路を通行しないと早稲田地区における発注済み工事業者の車両通行ができない状況であった。早急に復旧を行うにはICT土工を活用し、生産性を高めて作業を行う必要があったが、作業箇所が杉林に隣接しているため衛星の受信状態が非常に不安定な状態であった。</p>	
10	【実施内容】	
	<p>1. 基地局が無くても高精度な観測を行うことができるVRS方式によるGNSS測量機を用いた測量を実施。</p> <div data-bbox="263 1108 1380 1310" data-label="Diagram"> </div> <p>2. 通常、測量機として使用される杭ナビをバックホウと併用することで、ICT施工が可能になる「杭ナビシヨベル」を用いて工事用道路復旧(路体盛土)を行った。</p> <div data-bbox="438 1422 1125 1803" data-label="Diagram"> </div>	
11	【実施結果】	
	<p>1. 立木や集積物等のある状態においても、基準点の視準を要しないGNSSローバーを用いた測量を行うことで時間短縮及び省力化による作業の効率を向上させることができた。</p> <p>2. 「杭ナビシヨベル」を活用することで、低コストかつ省人化を図ることができ、衛星の受信状態により作業進捗が左右されないため、迅速に作業を行うことができた。</p> <p>また、従来のICT施工における衛星受信状態による掘削誤差を無くし、作業精度の向上を図ることができた。</p> <p>今後の事業においても、林等の遮蔽物によるGNSSの受信状態が良くない条件下であることが予想されるため、当該技術は十分に効果が期待できる。</p>

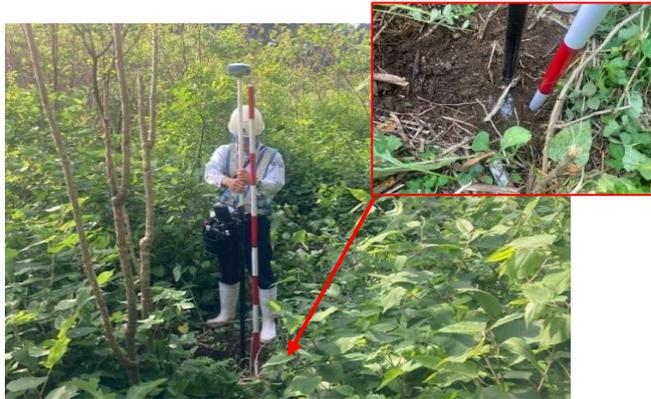
埋設物 (雑用水管) の事前確認

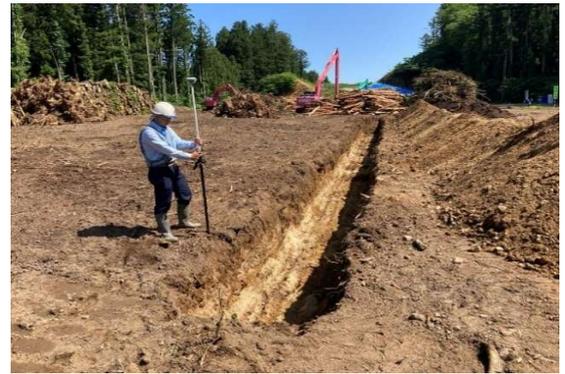
施工箇所 (支障物撤去) の記録

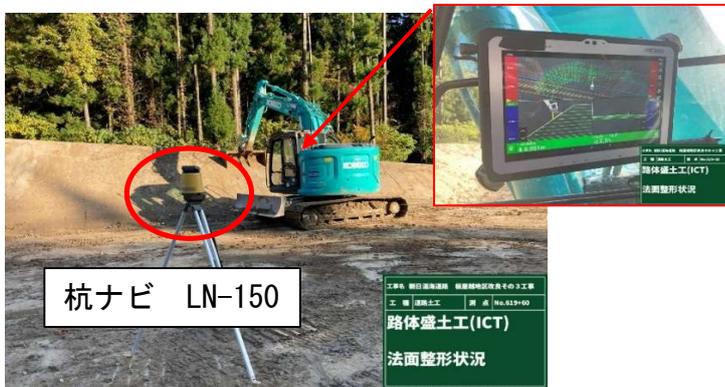
杭ナビ ショベルの活用

整形状況

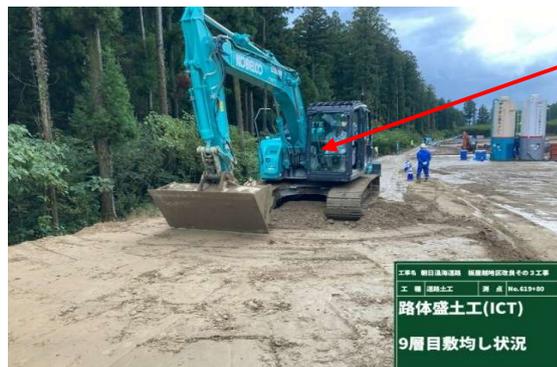
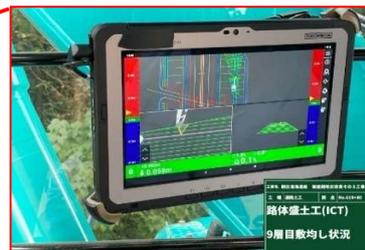
敷均し用設計データ
