1	表題(課題)名	道路維持における高含水泥土改良剤活用事例について
2	工事(業務)名	R5-7新潟国道道路維持作業
3	受注者名	北陸パブリックメンテナンス(株)
4	工期	令和5年12月1日～令和7年11月30日
5	担当技術者(立場)名	監理技術者 阿部 剛昭 (あべ たかあき)
6	担当主任監督(調査)員	新潟維持出張所長
7	課題区分名	③新技術 ( )
8	工事(業務)概要	新潟国道管内の道路清掃工、道路管理機動作業 1式

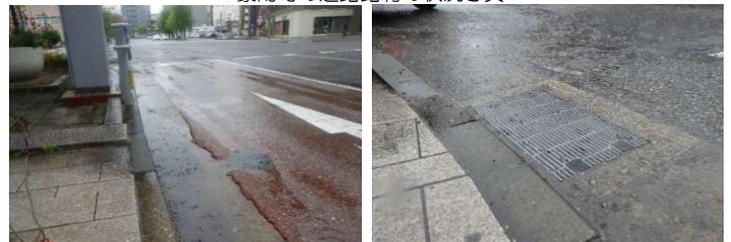
近年、局地的に降る豪雨により排水施設から水が溢れ、道路冠水を引き起こす事象が多く発生している。そのなかで、排水施設内に土砂や落葉が溜まっていることで排水詰まりが原因となっている場合があり、バキューム車で清掃することで対応しているが、急な対応の場合、運転手確保や車両準備の為、対応に時間を要する。

豪雨時の道路路肩の状況写真

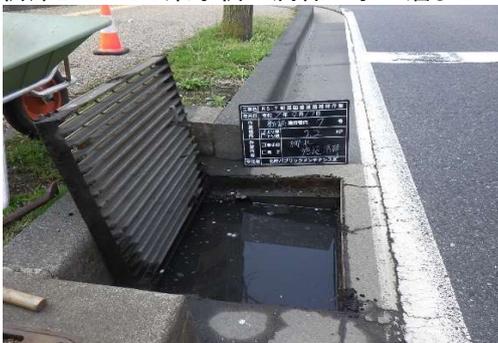
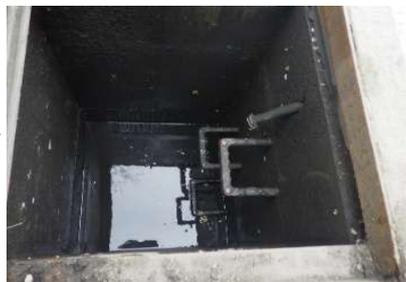
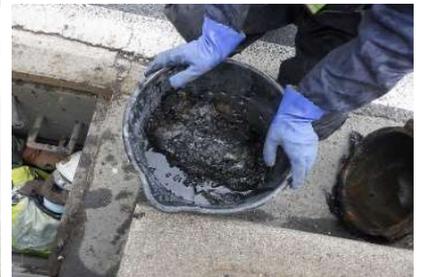
柵深1800mmの集水柵に満杯に水が溜まっている状態⇒このままでは排水不良のまま道路に水が溜まる可能性がある  
水替えを行い水位低下したが、水分の含んだ土砂が溜まっている

水分が多く、ダンプ積みできない

昨年度 試験施工を行った「高含水泥土改良剤MT-1」を活用

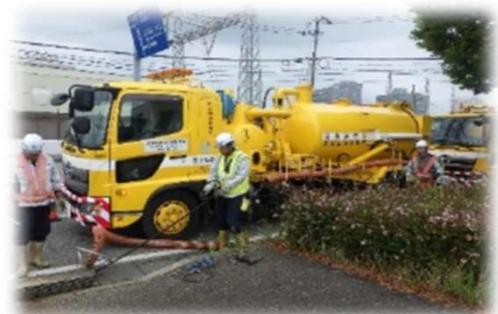
ここで対応方法の選択肢として「バキューム車」で吸引して処理するのが通常の方法

バキューム車清掃イメージ

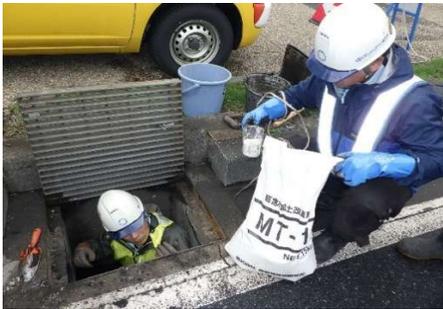
集水桝にMT-1投入

【概要】 ・泥土中の水分を吸収し、パサパサとした性状に改良

・泥土に付着した瞬間に反応が始まるため、軽く混合するだけで改良が可能

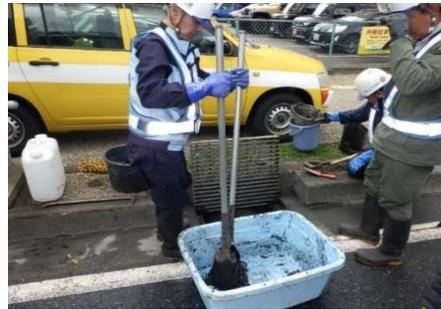
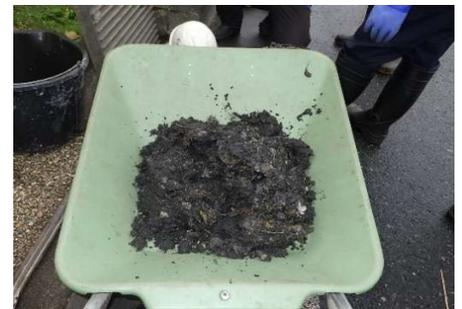
水分が抜けスコップで土砂撤去可能

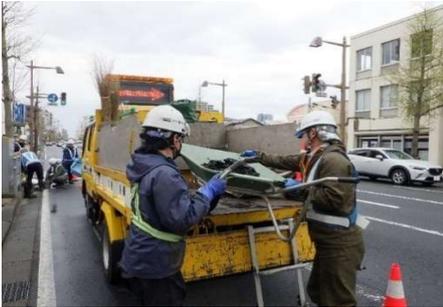
ダンプトラックに山積みできる状態

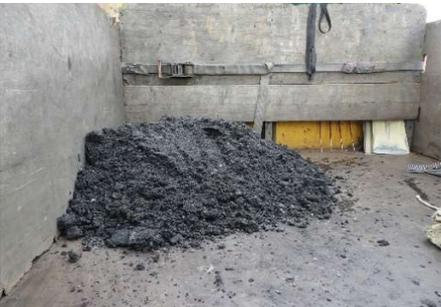
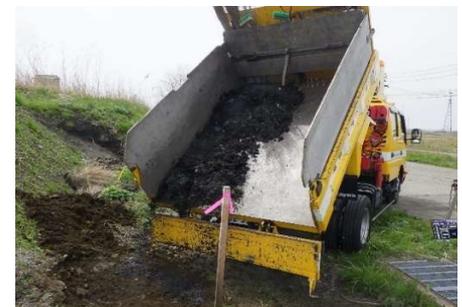
発生土として土砂搬出

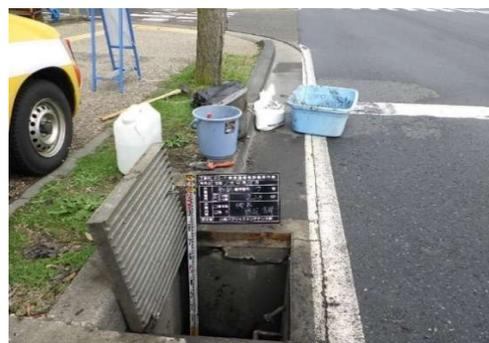
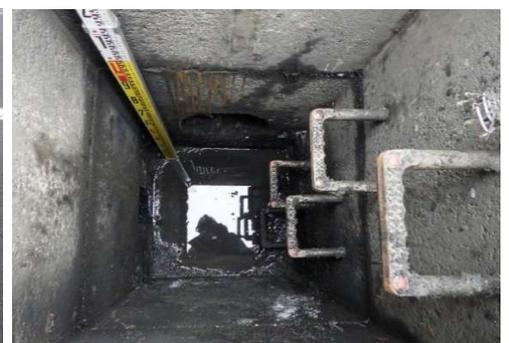
土砂撤去完了 排水状態良好

- ・ 現況の「集水桝に水が溜まっている問題」をバキューム車なしで解決できた。
- ・ 延長の長い箇所やボリュームのある箇所は難しいが、小規模でスポット的な案件なら早い対応が期待できる。
