わ じ ま も ん ぜ ん ま ち す す  
国道249号(輪島市門前町～珠洲市)の  
大規模被災箇所における本復旧方針を決定

## 【国道249号 大規模被災箇所における本復旧方針】

# ①中屋トンネル工区(輪島市門前町～縄又町)の概要

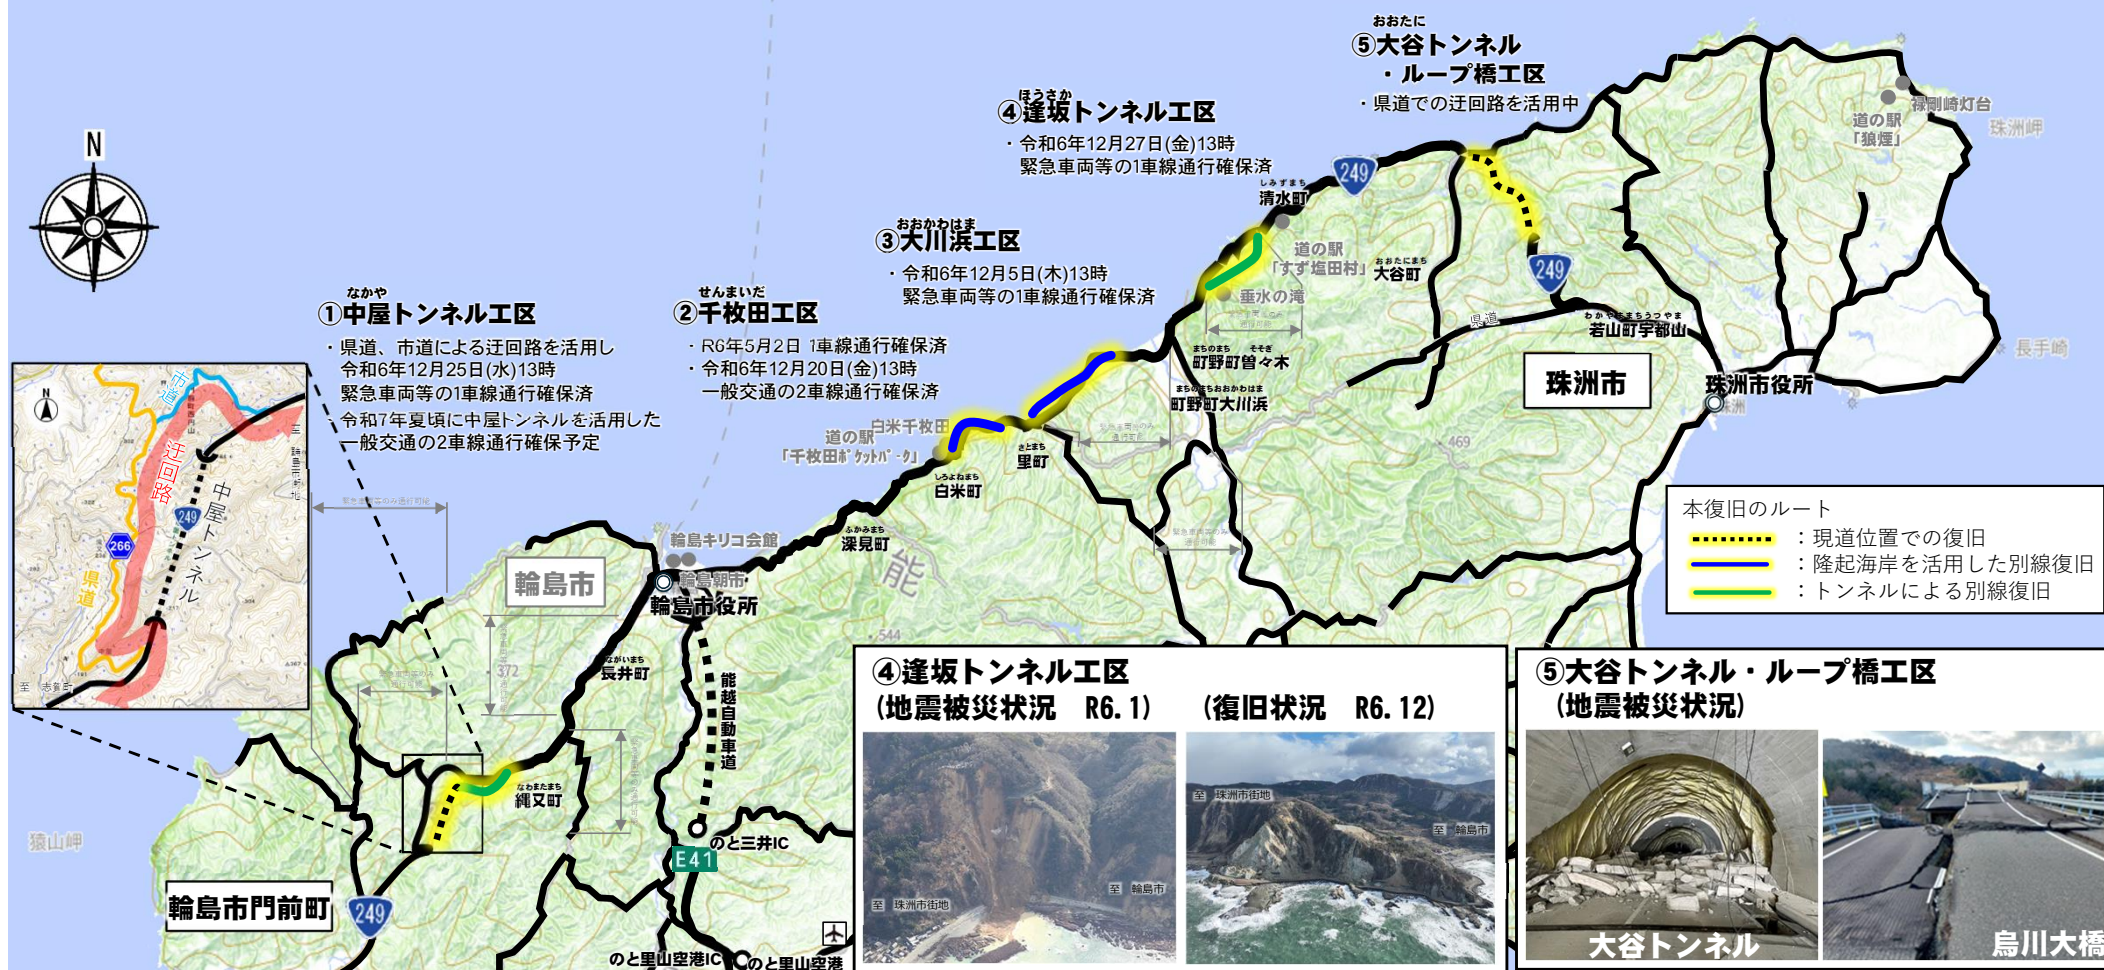
# 大規模崩落箇所位置図

- 令和6年能登半島地震及び令和6年9月大雨による被災状況等を踏まえて、すみやかに道路機能を回復できる構造を検討。
- 迂回路となり得る県道・市道の有無や、隆起海岸と土砂の到達範囲などを加味し、現道復旧ではすみやかな道路機能の回復が困難とされる場合は、隆起海岸を活用した別線復旧やトンネルによる別線復旧を実施。

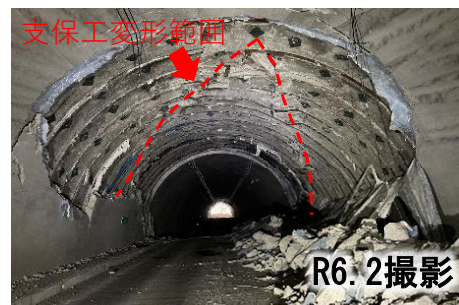
地震によるトンネル覆工崩落

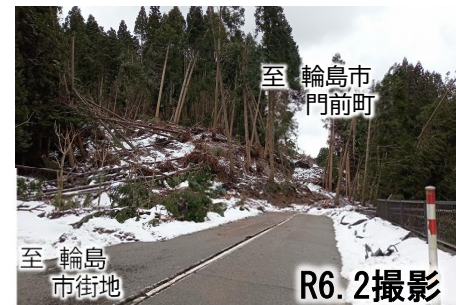
地震による斜面崩落

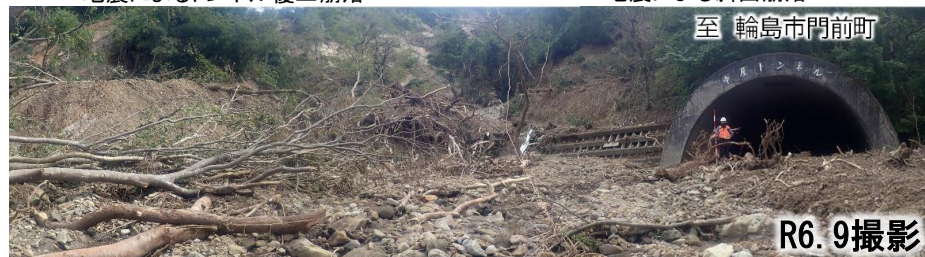
大雨による中屋トンネル輪島市街地側坑口閉塞状況

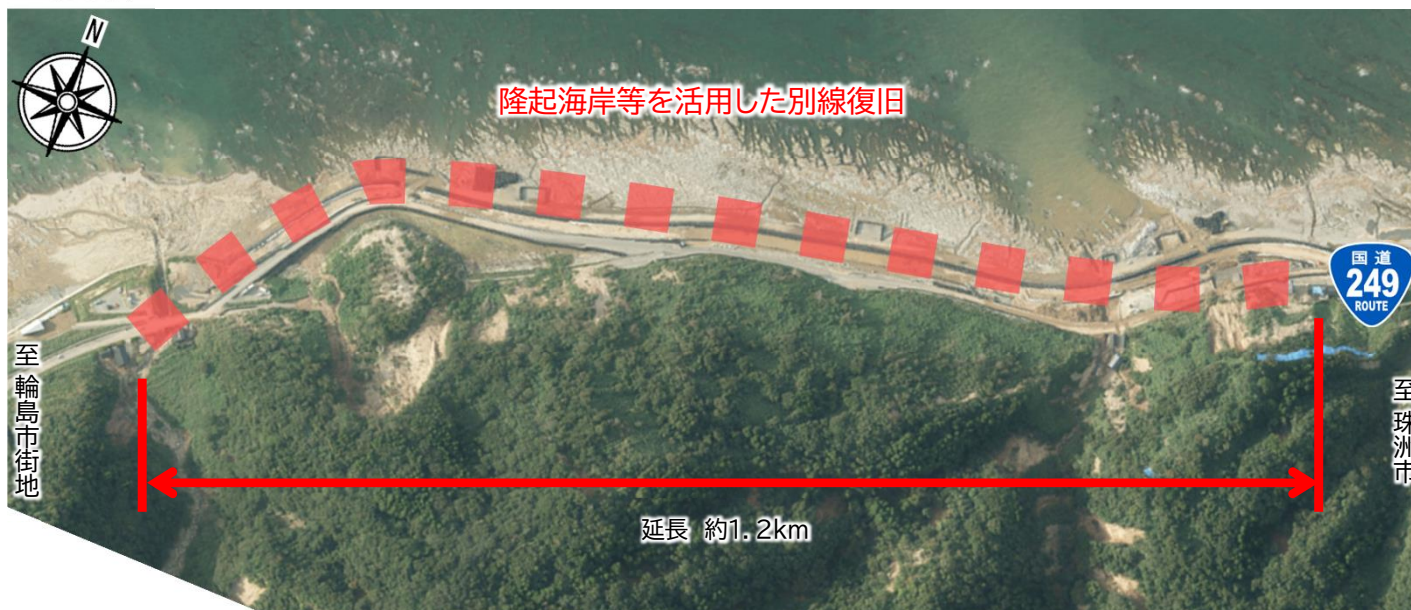
## ■別線復旧(隆起海岸等活用)

(構造諸元)

総延長: 約1.2km

・土工: 約1.2km

○ 崩落した土砂の到達範囲などを加味し、現道復旧ではすみやかな道路機能の回復が困難とされるため、隆起海岸を活用した別線復旧を実施。

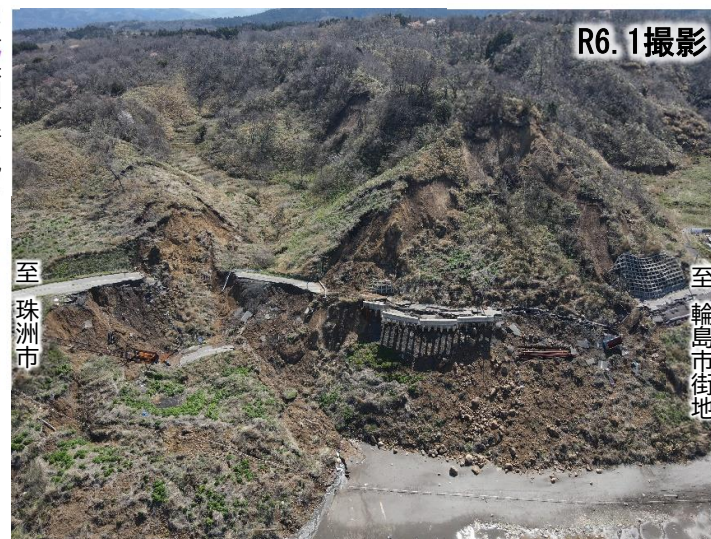
地震による道路決壊を伴う地すべり

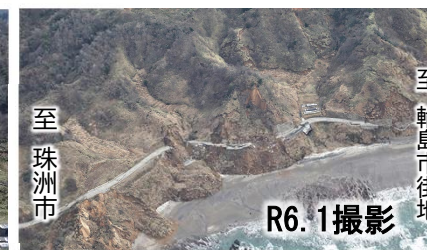
地震による地すべり・斜面崩壊

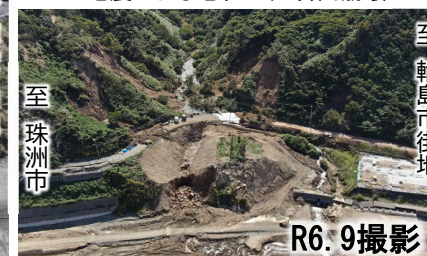
大雨による地すべり

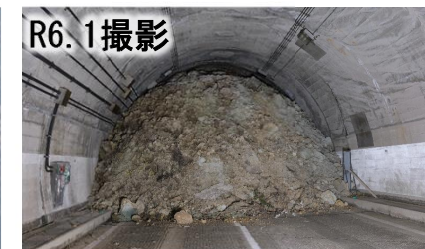
地震による逢坂トンネル輪島側坑口閉塞状況

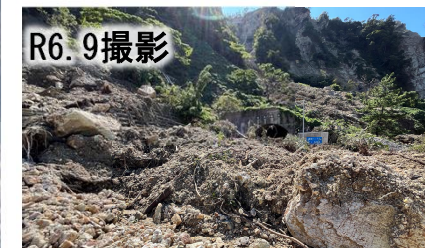
大雨による地すべり・斜面崩落

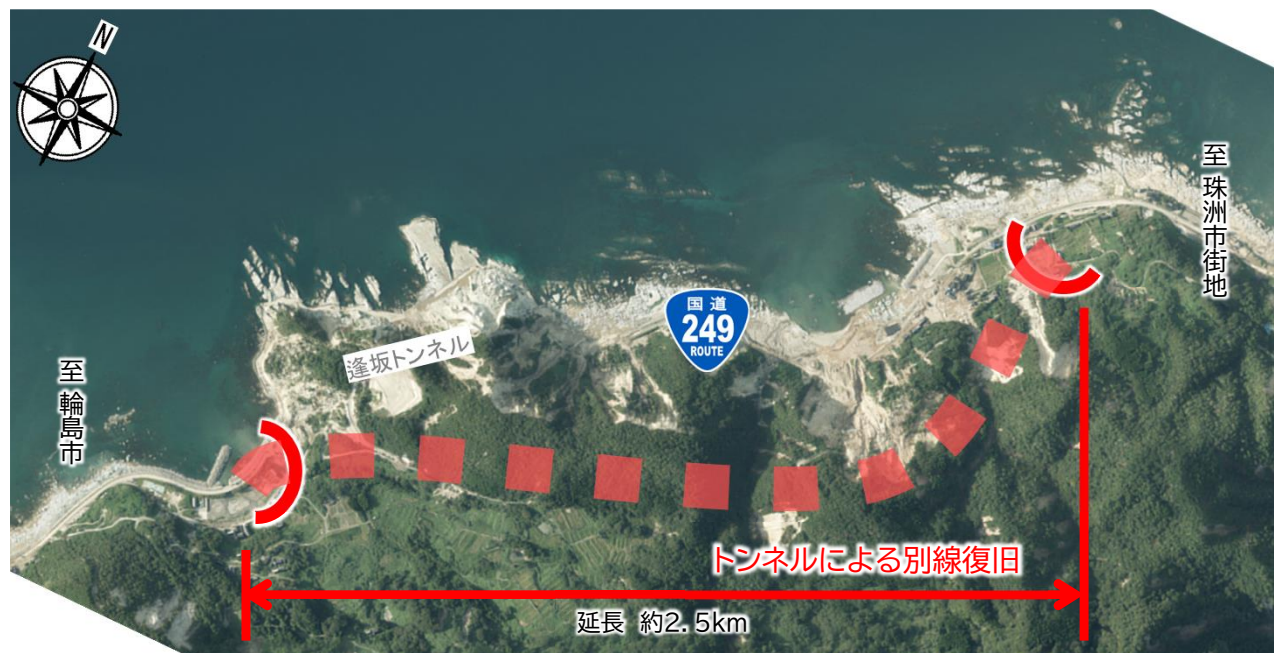
## ■別線復旧(トンネル)

### (構造諸元)

- 総延長: 約2.5km
- ・土工: 約0.8km
- ・トンネル: 約1.7km

○ 崩落した土砂の到達範囲などを加味し、現道復旧ではすみやかな道路機能の回復が困難であり、隆起海岸等の活用ではリスク回避できないため、トンネルによる別線復旧を実施

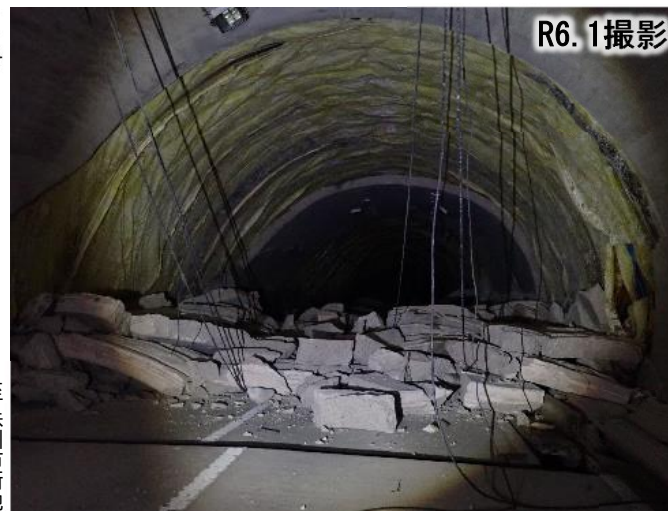
地震によるトンネル覆工崩落

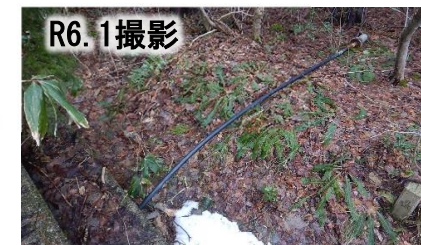
地震による既設アンカー破断

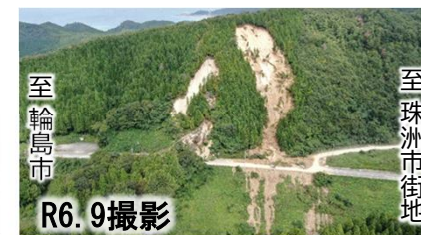
大雨による斜面崩落
