5-4 44 災と大町ダム

北アルプスの山々から流れ出す高瀬川は、大町市街を貫くように流れているため、大昔から何度も大きな洪水を引き起こし、農地や建物、人命に多くの被害を与えてきました。特に 1969（昭和 44）年 8 月の集中豪雨による高瀬川の大洪水は、「44 災」と呼ばれ流域に大きな被害をもたらしました。

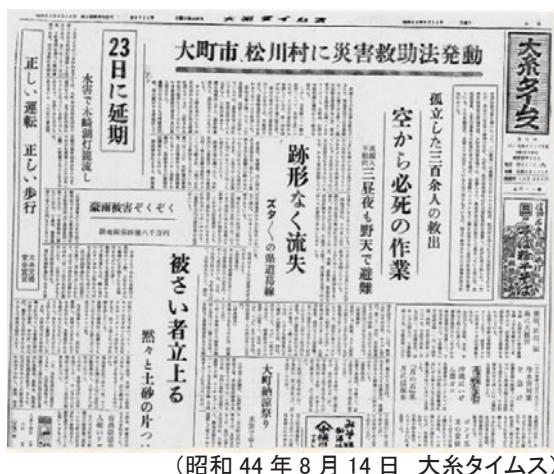
(昭和 44 年 8 月 14 日 大糸タイムス)

その豪雨がもたらした川の水は、11 日に最大 700 トンという膨大な流量となりました。高瀬川の上流域の葛温泉では、旅館の建物 2 棟が流出、1 棟が土砂に埋没しました。大町市、松川村をはじめ高瀬川下流では次々に堤防が決壊し、家屋約 1,000 戸が浸水し、水田約 720 ヘクタールが流されたり、土砂に埋まるなどの被害が発生しました。

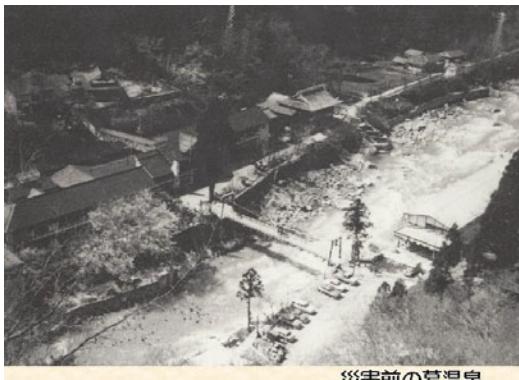
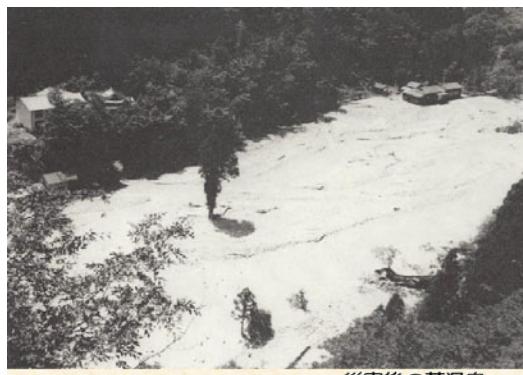
災害前の葛温泉

災害後の葛温泉

写真 5.8 災害前後の葛温泉（吊橋付近）の様子

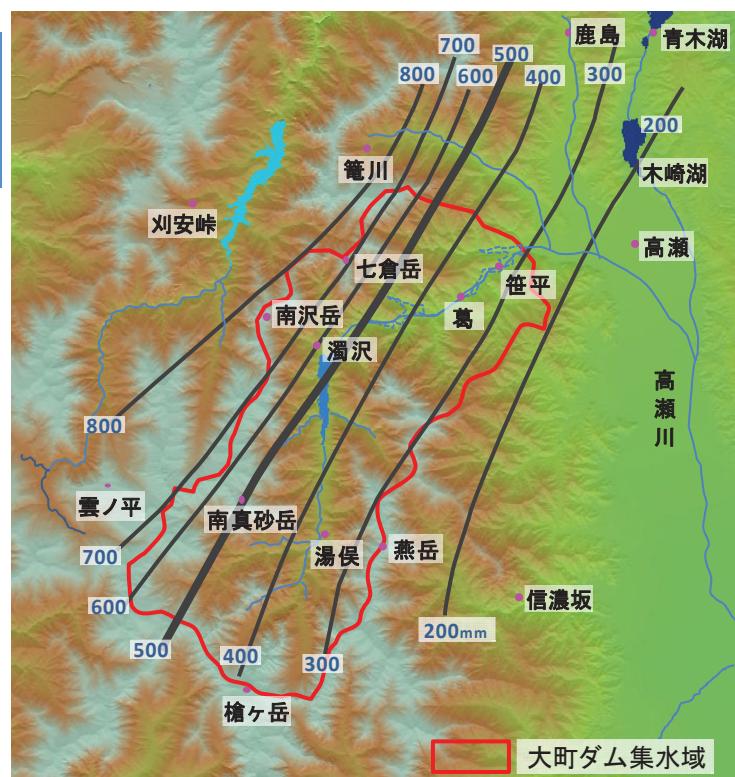
図 5.8 昭和 44 年 8 月 7 日～12 日の流域周辺のひとあめ雨量分布図

当時の気象データをもとに 44 災をみてみます。昭和 44 年 8 月 7 日～12 日の間に停滞前線がもたらした雨は、北アルプスの南沢岳、七倉岳で 700～800mm となり（図 5.8 より）、前線が 2 日に渡り本州上に停滞していた状況（図 5.9）も読み取ることができます。これらの大量の雨を集めた高瀬川の水深は、高瀬上橋の地点で 3m を越えました。大町市内の水田は、233.6ha にわたって流失、埋没、冠水などの被害を受けました。

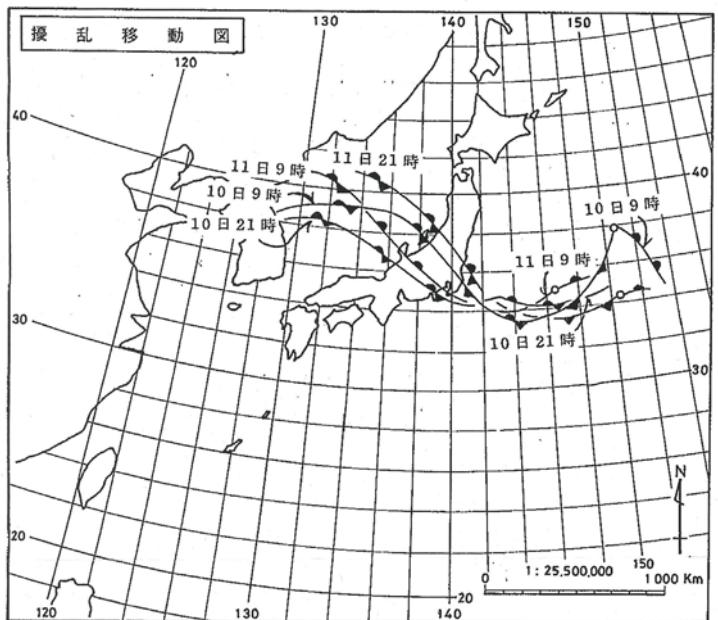
図 5.9 昭和 44 年 8 月 10 日～11 日の擾乱移動図

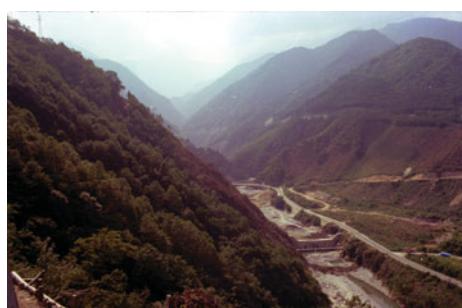
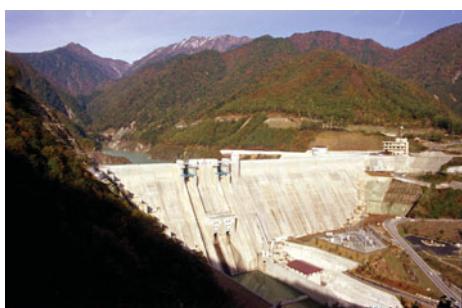
写真 5.9 大町ダム建設前後の高瀬渓谷の様子

高瀬川流域は、昔から何度も大きな洪水に見舞わされてきました。特に、昭和 30 年代とその前後で頻繁に大きな災害が発生していました。これらの水害を受け、大町ダム建設に向けた調査が昭和 42 年から開始されました。調査開始から 2 年、前述の未曾有の災害「44 災」が発生しました。多大な被害をもたらしたこの災害を機に大町ダム建設計画が推進され、昭和 49 年に建設に着手し、昭和 61 年 3 月に竣工しました。
