大町ダム「追加放流」を実施 高瀬川の「瀬切れ」を解消しました！

大町ダムでは、9月29日に高瀬川において水位低下が確認され、「瀬切れ」の発生が予測されたことから、9月29日9時00分より、通常放流量に追加して水を流す「追加放流」を開始し、30日8時30分に終了しました。今回の追加放流で合計約8万m³の水を追加放流し、「瀬切れ」を解消しています。

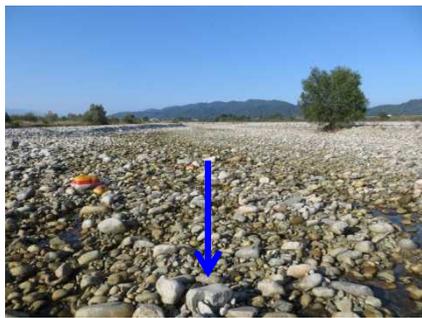
松川村 パターゴルフ場付近

15:30 瀬切れ発生を確認

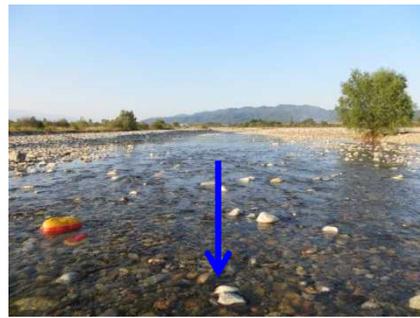
16:00 瀬切れ解消を確認

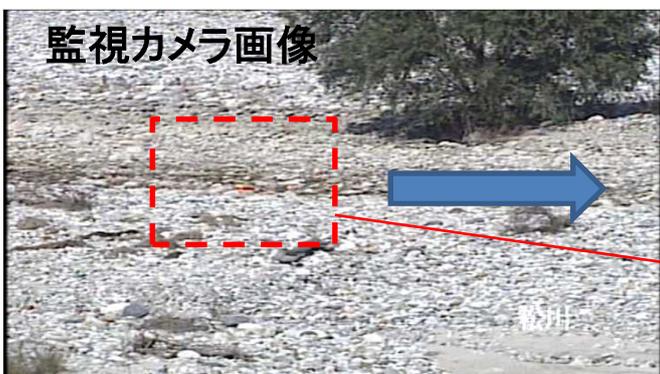
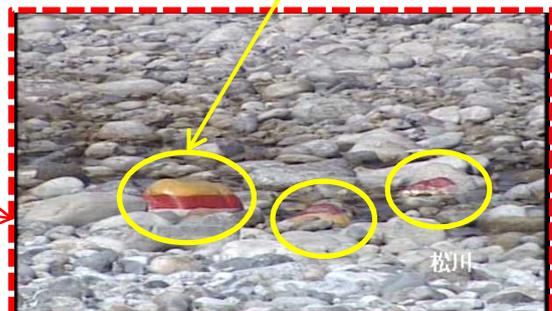
監視カメラによる瀬切れ監視

大町ダムでは瀬切れ発生地点にて現地の水深を監視カメラの映像から確認しています。カメラ映像等で水深が約15cmを下回った時には「追加放流」を実施し、河川流量の回復を図ります。

現地の水深がわかるように、着色した石を現地に設置

水深15cm：高瀬川に生息している魚※が移動できる限界の水深

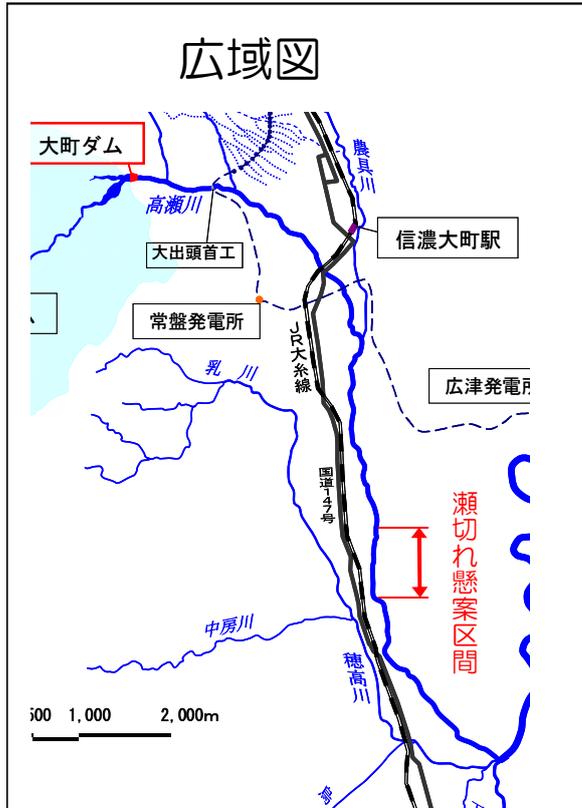
瀬切れ発生状況概要図

瀬切れ発生区間
約300m
