令和2年12月28日
北陸地方整備局河川部

とうみしもとうんの
**長野県権限代行区間（長野県東御市本海野地先）の
災害復旧工事における護岸工の不具合事象の発生について**

工事名 : 令和元年台風19号千曲川権限代行区間(東御市海野地先)緊急復旧工事(その1)
受注者 : 株式会社大林組 北陸支店
工事場所: 長野県東御市本海野地先

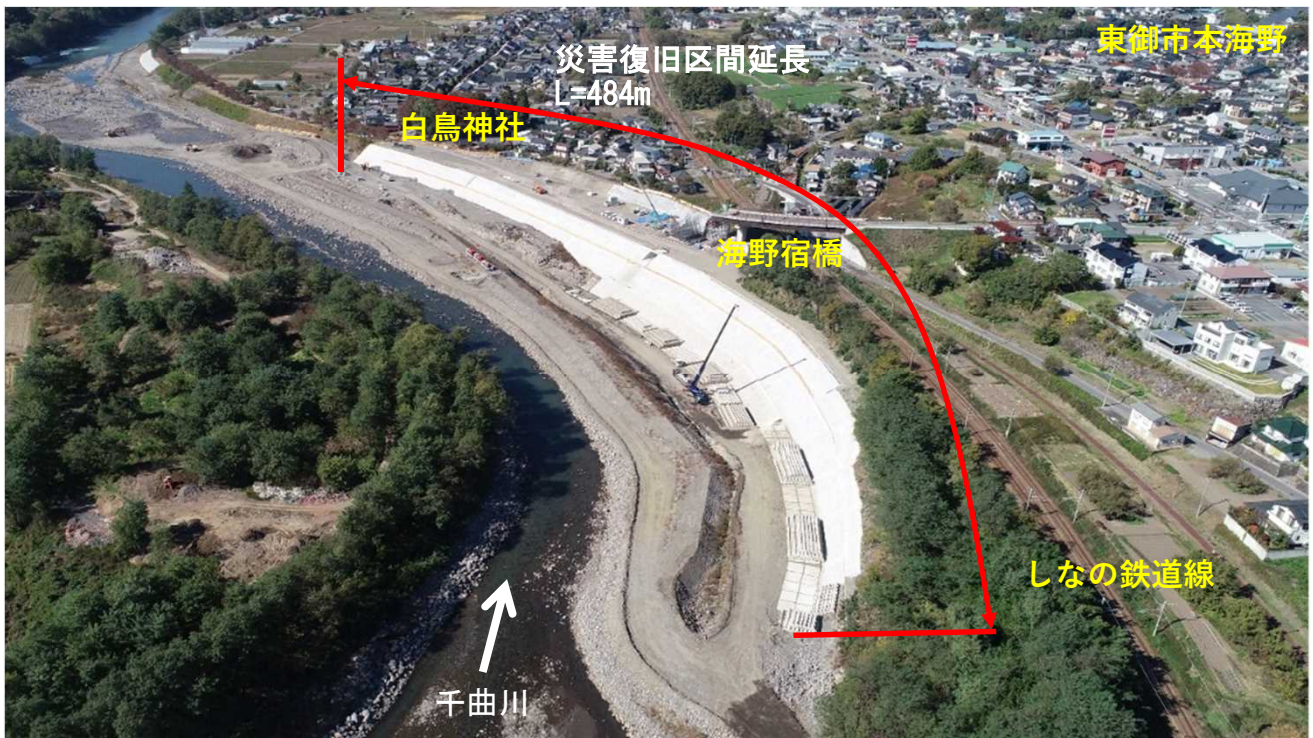
不具合事象が発生した長野県東御市本海野地先

令和元年台風19号で被災した長野県東御市本海野地先については、権限代行として災害復旧工事を行っておりますが、護岸工に不具合が生じていることが確認されました。

- ① 胴込コンクリート充填不足（法覆大型ブロック背面空洞） → 4,348箇所
- ② 法覆大型ブロックの段差、ブロックの目開き、目地施工不良 → 9,123箇所
- ③ 法留基礎未施工 → 2箇所、112m
- ④ 護岸端部の処理不備

不具合が生じた原因の究明及び不具合箇所の改善措置方針について、令和3年1月8日までに提出するよう、本日、発注者監督員より受注者に指示しました。

不具合の事象が発生している箇所について、受注者から提出される原因及び改善方針を踏まえ、速やかに改善措置を図ってまいります。
